| <br>Instituto Distrital de<br>Gestión de Riesgos y<br>Cambio Climático | <b>DIAGNÓSTICO TÉCNICO</b> | Código: | <b>CR-FT-42</b> |

#### **5. ESCENARIO DE RIESGO:** Actividad de la Construcción

## 8. DESCRIPCIÓN

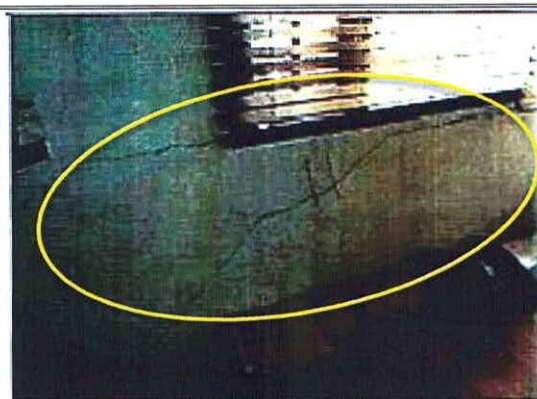
**Foto 7.** Vista grietas zona de comedor primer nivel (Foto tomada del DI-12727 de enero de 2019)

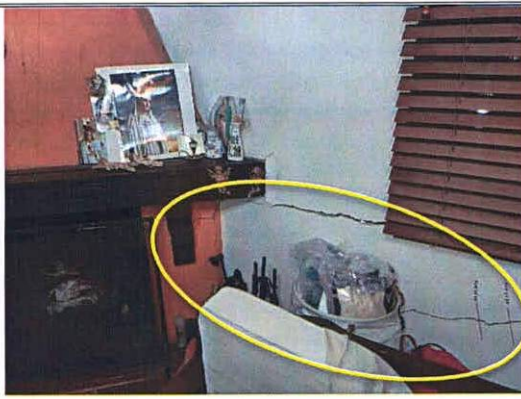
**Foto 8.** Vista grietas zona de comedor primer nivel (Foto tomada el 16 de marzo de 2024)

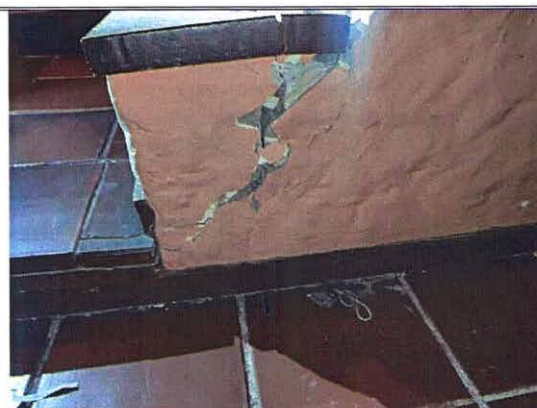
**Foto 9.** Vista grieta en muros divisorios primer nivel.

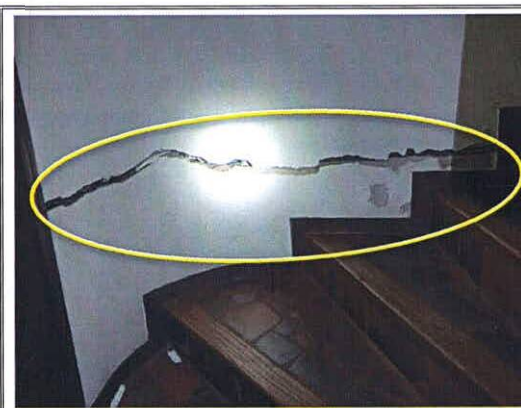
**Foto 10.** Vista grieta en muro divisorio escaleras.

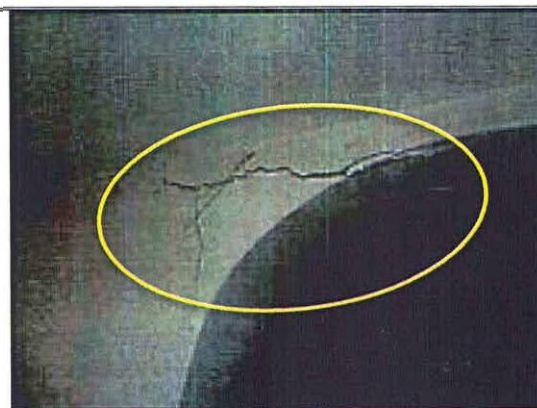
**Foto 11.** Vista daños en el muro divisorio segundo nivel (Foto tomada del DI-12727 de enero de 2019)

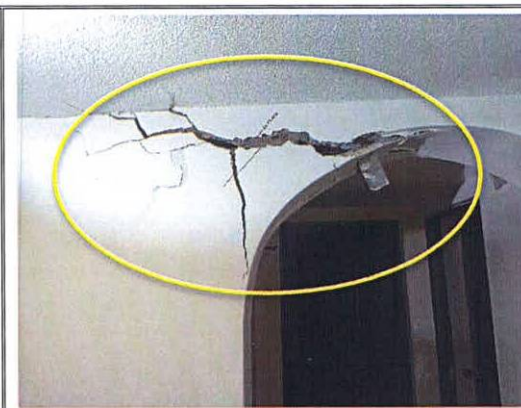
**Foto 12.** Vista daños en el muro divisorio segundo nivel (Foto tomada el 16 de marzo de 2024)

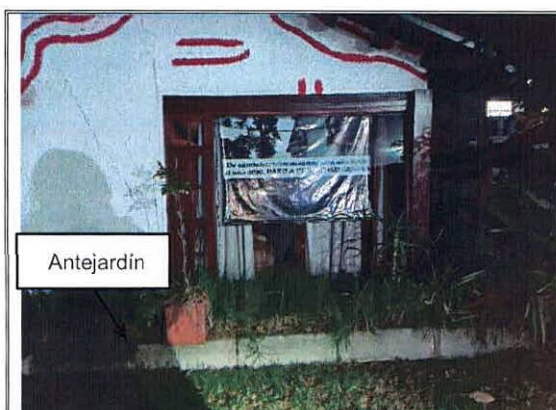
El evento de emergencia se atiende el día 16 de marzo de 2024, determinado por la rotura de vidrios y colapso parcial de la estructura en madera de la ventana que se localiza en el costado sur de la Casa 24, material que se deposita en la zona de la sala y en el exterior de la vivienda hacia el costado sur, en la zona de antejardín. En la verificación interna adelantada, se evidencian de manera general en el costado sur de la vivienda en el primer y segundo nivel fisuras y grietas de tendencia horizontal, longitudinal y vertical en muros divisorios, muros perimetrales y cara inferior de la placa de entepiso, que varían entre 5mm y 2.5cms de abertura, con longitudes entre 60cms y hasta 2m aproximadamente, en la zona donde se localiza la sala, el comedor, parte de la cocina, escaleras y habitaciones; grietas que se reflejan en el exterior de la vivienda en los muros de fachada (ver fotos 2 a 14). Evidenciando también, un leve hundimiento de la placa de contrapiso de la vivienda hacia el costado sur.

**Foto 13.** Vista exterior de la casa 24 ventana donde se presenta el colapso parcial, costado sur.

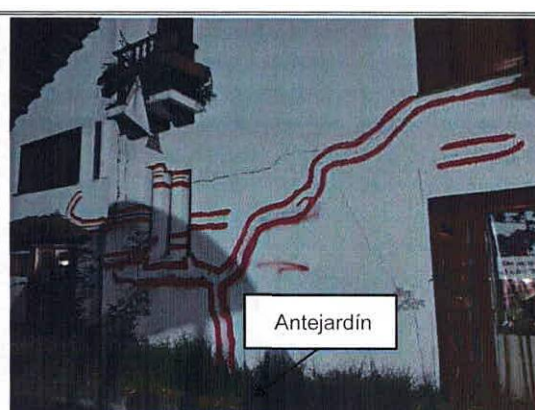
**Foto 14.** Vista general grietas muro de fachada costado sur Casa 24.

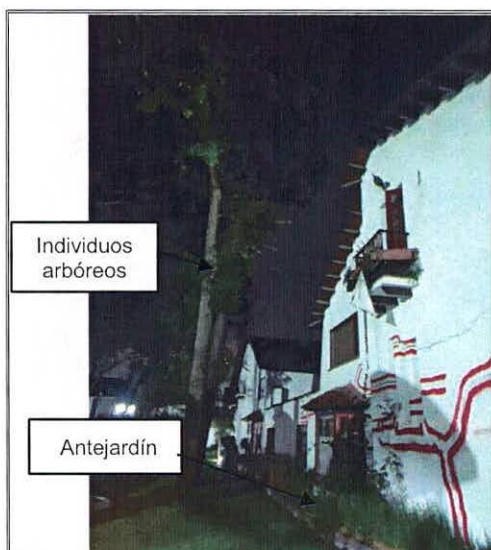
Por otra parte, hacia el costado suroccidental de la vivienda aproximadamente a unos 3m de esta, se identifican dos (2) individuos arbóreos con altura entre 10m y 15m, así como ondulaciones en el terreno en donde se localiza la zona verde y antejardín aledaño a la vivienda evaluada (ver fotos 15 y 16).

**Foto 15.** Vista general zona verde e individuos arbóreos costado suroccidental casa 24.

- *“A la Secretaría Distrital de Ambiente -SDA. Desarrollar un análisis detallado del comportamiento de los individuos arbóreos localizados en el costado suroccidental de la edificación evaluada dentro del Conjunto Residencial La Cancioneta de la Carrera 65 No. 100 – 49, en el Sector Catastral Andes Norte de la Localidad de Suba, a fin de determinar la posible relación y/o incidencia de estos sobre los daños que se están presentando en dicha zona y de ser el caso desarrollar los correctivos necesarios.”* (Resaltado Propio). De las acciones adelantadas informar al responsable del predio y a la comunidad del Conjunto Residencial La Cancioneta.

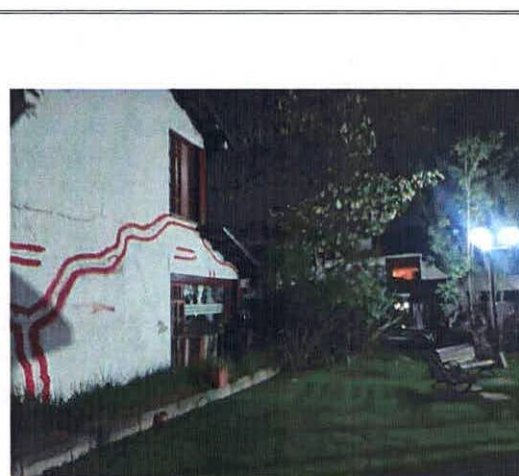
Según información de la persona que acompaña la visita la Señora Martha Elena Ramírez, la zona de antejardín localizada al costado sur de la vivienda evaluada, fue intervenida por la Administración del Conjunto Residencial hace más de 10 años, donde se retiró un área de suelo para adelantar una obra, la cual posiblemente dejó varios puntos de la vivienda en el costado sur sin suelo soporte de cimentación y que favoreció a la filtración de aguas hacia la cimentación de la vivienda; situación que en el momento de la visita no es posible corroborar, dado que en la actualidad el antejardín se encuentra cerrado mediante un bordillo de concreto.

**Foto 16.** Vista general antejardín y zona verde costado sur Casa 24

- *“A la Administración del Conjunto Residencial La Cancioneta del predio de la Carrera 65 No. 100 – 49, en el Sector Catastral Andes Norte de la Localidad de Suba, desarrollar prontamente las intervenciones necesarias sobre la zona del antejardín evaluada y ubicada al costado sur de la Casa 24 con el animo de impedir que se pierda suelo de soporte y por ende las afectaciones estructurales sobre dicha vivienda se incrementen; intervenciones que se deberán desarrollar con el acompañamiento de personal idóneo.”* (Resaltado Propio).
