| | <b>DIAGNÓSTICO TÉCNICO</b> | Código: | CR-FT-42 |

**DIAGNÓSTICO TÉCNICO – DI No. 20229**  
**SUBDIRECCIÓN DE ANÁLISIS DE RIESGOS Y EFECTOS DE CAMBIO CLIMÁTICO**  
**GRUPO ASISTENCIA TÉCNICA**  
**RADICADO IDIGER No. 2024ER1555**

| <b>DIRECCIÓN:</b> | AC 132 No. 100 - 23 | <b>COORDENADAS AREA INSPECCIONADA</b> | X: 98.043,312<br>Y: 115.262,346 | | | |

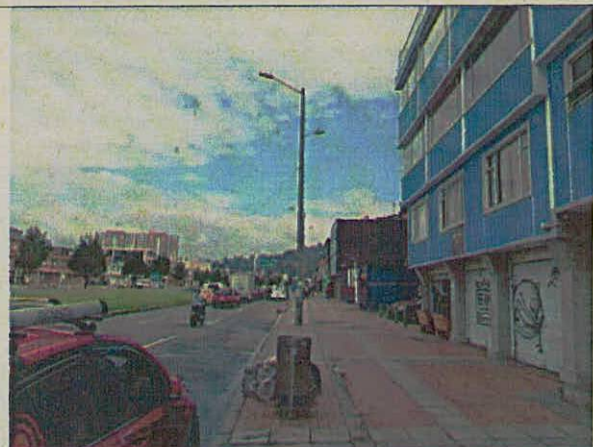
Sector de la Localidad de Suba, encontrando que el sector corresponde a una zona plana donde se emplazan edificaciones de uno (1) a cinco (5) niveles, que en general están construidas bajo un sistema estructural en mampostería parcialmente confinada y pórticos de concreto. El sector pertenece a una zona consolidada urbanísticamente, con vías de acceso pavimentadas y presencia de servicios públicos básicos (ver Fotografía 1).

Fotografía 1. Vista del sector donde se emplaza el predio de la AC 132 No. 100 - 23.

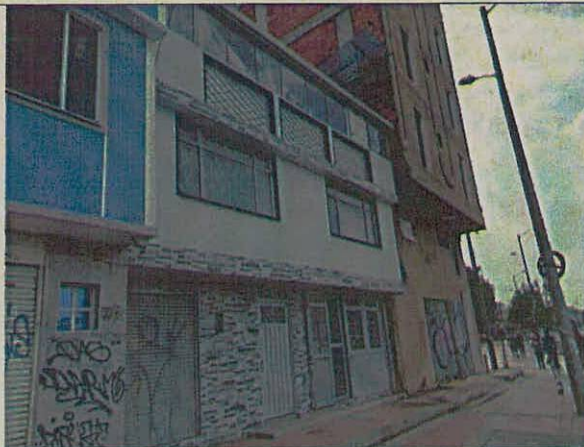
En el predio de la AC 132 No. 100 - 23 se emplaza una edificación de tres niveles (3) niveles de uso residencial y comercial, posiblemente construida bajo un sistema estructural de mampostería parcialmente confinada con placa de entrepiso en concreto y cubierta liviana en tejas de fibrocemento (ver Fotografía 2).

Fotografía 2. Vista del predio de la AC 132 No. 100 - 23.

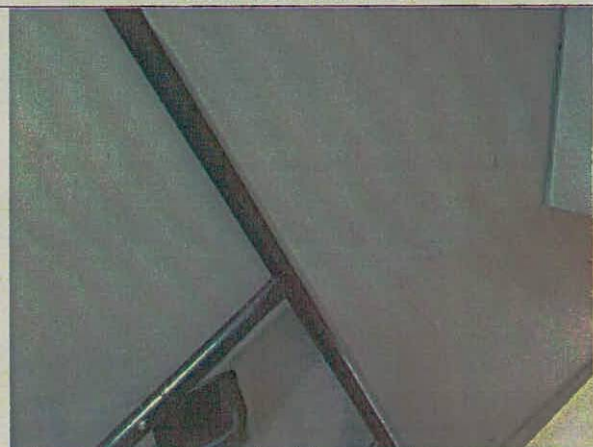
Se realiza inspección visual a la vivienda, en compañía de la señora Luz Mila Holguín, quien es la responsable del predio. Se inicia por el tercer nivel de la vivienda, donde hacia el costado sur se tiene un apartamento; en él se evidencian fisuras en muros perimetrales y divisorios de aproximadamente 1 a 3 mm de abertura y longitudes de 50 cm a 1 metro (ver Fotografía 3 a la Fotografía 5). Hacia el costado norte de la edificación en el tercer nivel se ubica la zona de terraza, en la cual se observan fisuras en el muro perimetral del costado occidental de aproximadamente 1 mm de abertura y de 50 cm de longitud y separación de la teja de la zona oriental (ver Fotografía 6 y Fotografía 7).

Fotografía 3. Fisura en muro perimetral occidental en el tercer nivel.

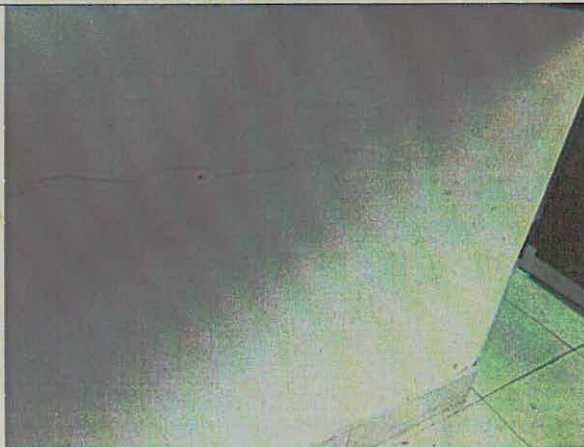
Fotografía 4. Fisura muro divisorio en el apartamento del tercer nivel.

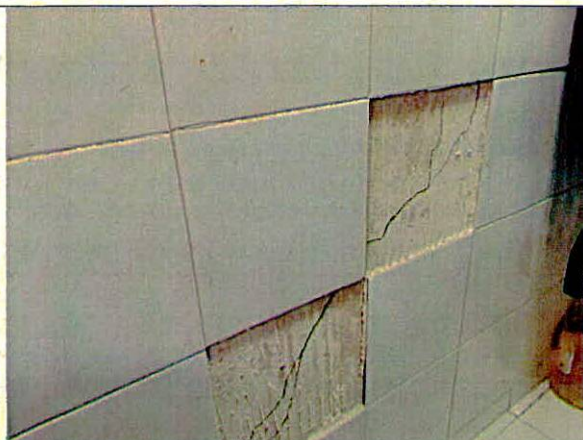
**Fotografía 5.** Fisura muro divisorio en el apartamento del tercer nivel ubicado al costado sur en el área de la cocina.

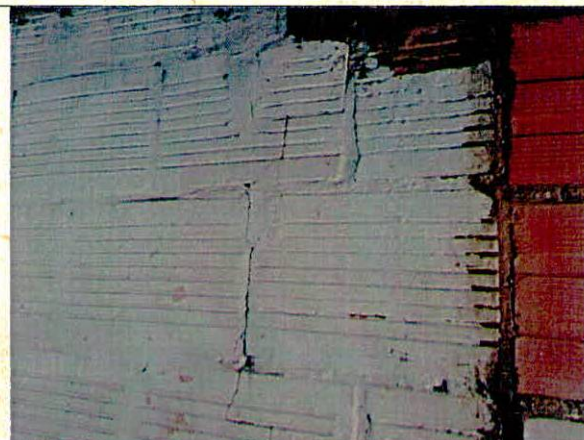
**Fotografía 6.** Fisura vertical en muro perimetral del costado occidental en la terraza ubicada hacia el costado norte del tercer nivel.

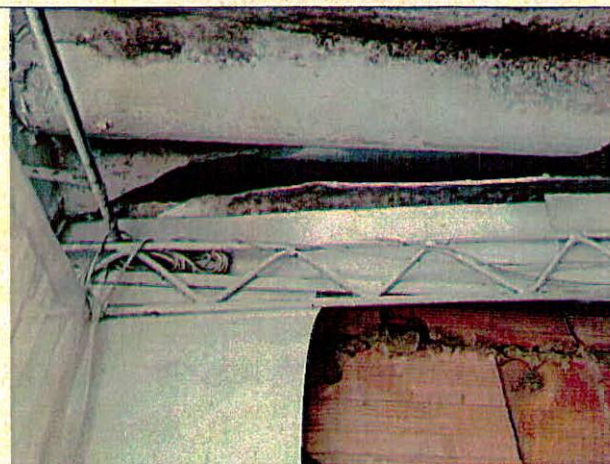
**Fotografía 7.** Separación de la teja hacia el costado oriental en la terraza del tercer nivel.

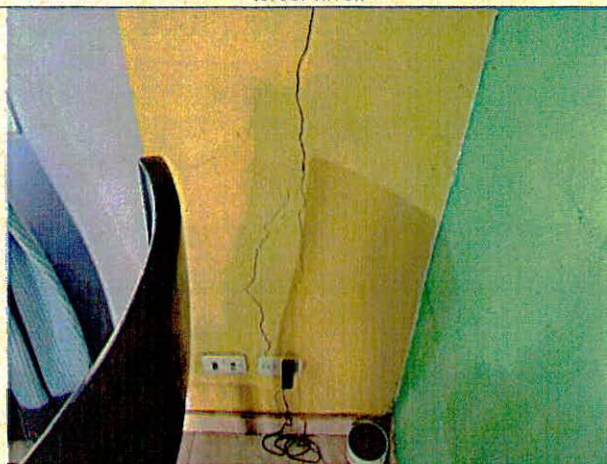
En el segundo nivel de la edificación se ubican dos apartamentos, uno hacia el costado sur y otro hacia el costado norte. En el apartamento del costado sur se evidencian fisuras verticales en muros divisorios en el área de la sala de aproximadamente 2 a 4 mm de abertura y de 1 metro de longitud hacia el costado oriental (ver Fotografía 8 a la Fotografía 10). Se observa en el apartamento del costado norte humedad en la parte inferior de la placa de entrepiso (ver Fotografía 11), fisuras horizontales y verticales en muros perimetrales de aproximadamente 1 a 2 mm de abertura y una longitud entre 15 cm a 1 metro de longitud (ver Fotografía 12 y Fotografía 13).

**Fotografía 8.** Fisura vertical en muro divisorio del apartamento del segundo nivel en el área de la sala.

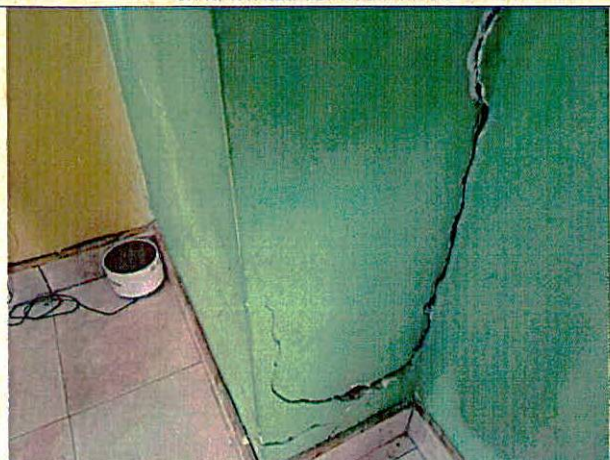
**Fotografía 9.** Fisura vertical en muro divisorio del apartamento del segundo nivel en el área de la sala.

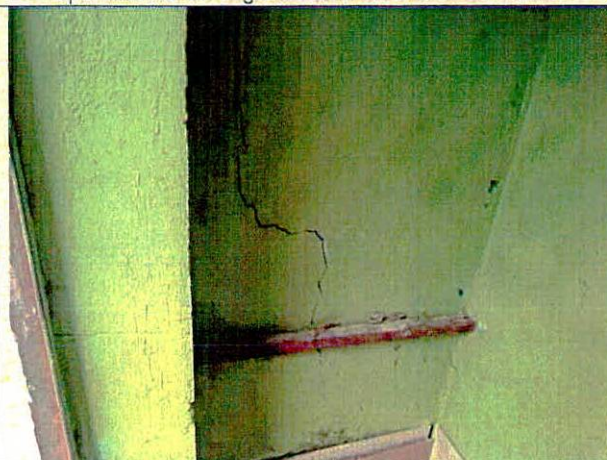
**Fotografía 10.** Fisura escalonada en muro divisorio del apartamento del segundo nivel.

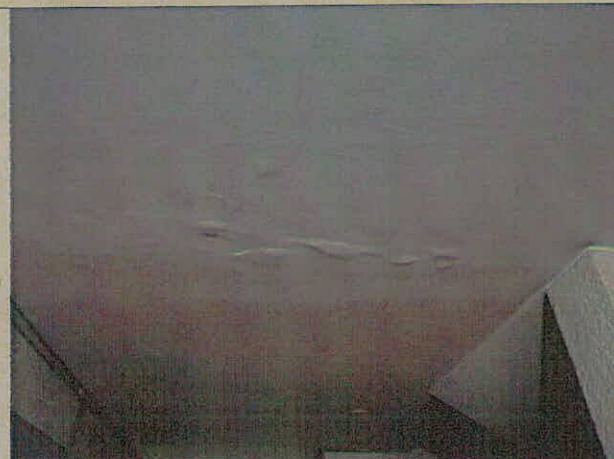
**Fotografía 11.** Humedad en la parte inferior de la placa de entripiso en el apartamento del segundo nivel ubicado al costado norte de la vivienda.

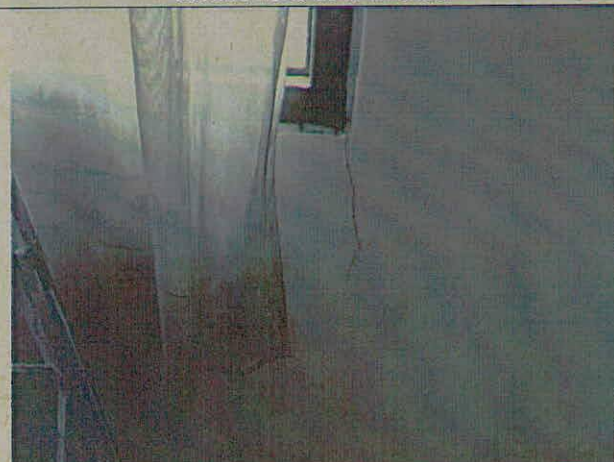
**Fotografía 13.** Fisura vertical en muro del apartamento del segundo nivel ubicado al costado norte de la vivienda.

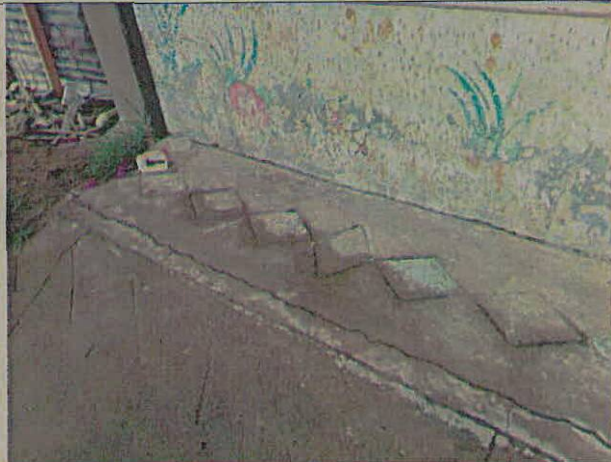
En el primer nivel, hacia el costado sur en la parte exterior de la vivienda se observan fisuras en el andén de aproximadamente 4 mm de abertura y de 2 metros de longitud (ver Fotografía 14) y grieta vertical entre la vivienda del predio evaluado y la ubicada en el costado oriental de aproximadamente 1 cm de abertura y una longitud de 2 metros (ver Fotografía 15); en el interior de la vivienda se evidencia fisura en muro divisorio de aproximadamente 1 mm de abertura y 50 cm de longitud (ver Fotografía 16). Hacia el costado norte donde se tienen locales comerciales se observa levantamiento del piso en el costado occidental (ver Fotografía 17) y fisuras en muros perimetrales de aproximadamente 2 mm de abertura y longitudes de 1 m (ver Fotografía 18 a la Fotografía 20).

**Fotografía 14.** Fisura en andén en la parte exterior donde se tiene la parte posterior de la vivienda.

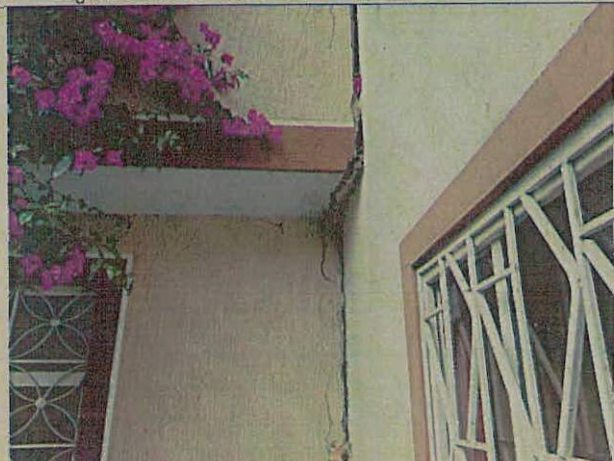
**Fotografía 15.** Grieta en la parte exterior de la vivienda hacia el costado oriental.

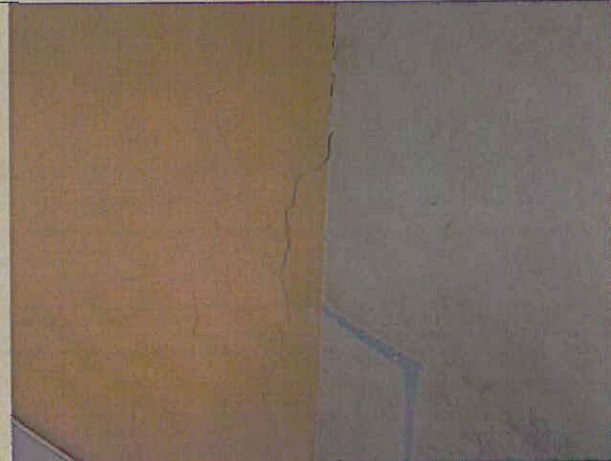
**Fotografía 16.** Fisura en muro divisorio de la zona del primer nivel hacia el costado sur oriental.

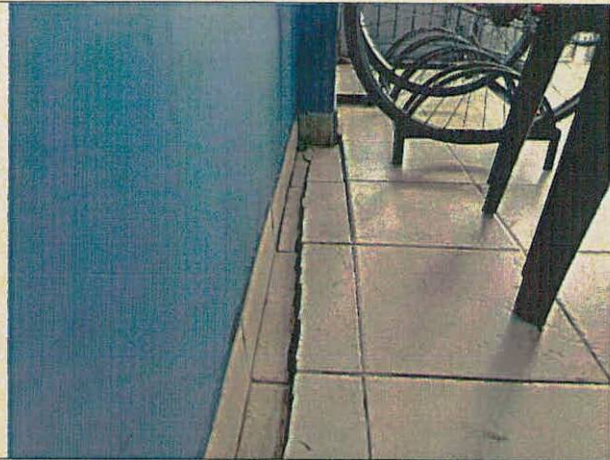
**Fotografía 17.** Levantamiento del piso en la zona noroccidental en el primer nivel.

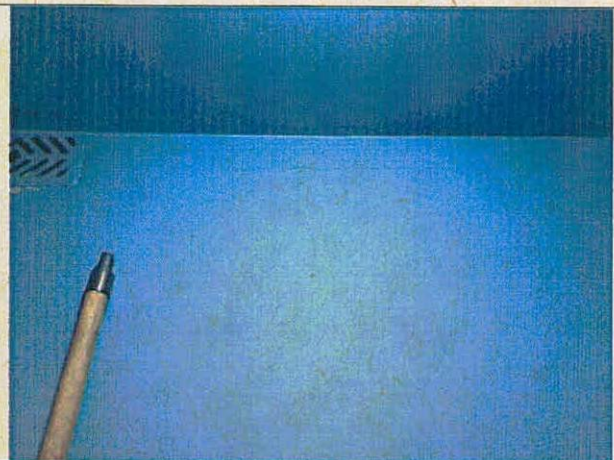
**Fotografía 18.** Fisura en muro perimetral en la zona noroccidental en el primer nivel.

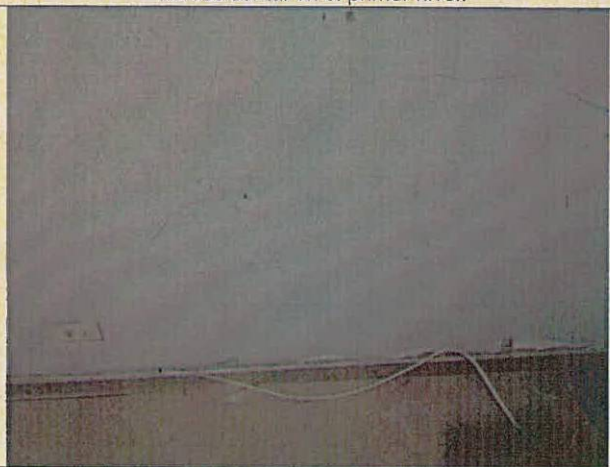
**Fotografía 19.** Fisura en muro perimetral en la zona nororiental en el primer nivel.

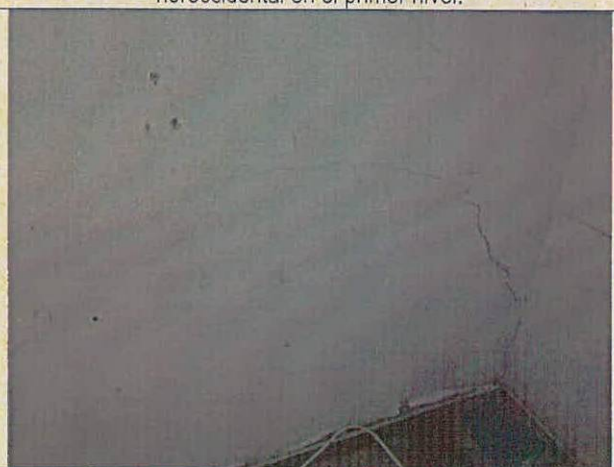
**Fotografía 20.** Fisura en muro perimetral en la zona nororiental en el primer nivel.

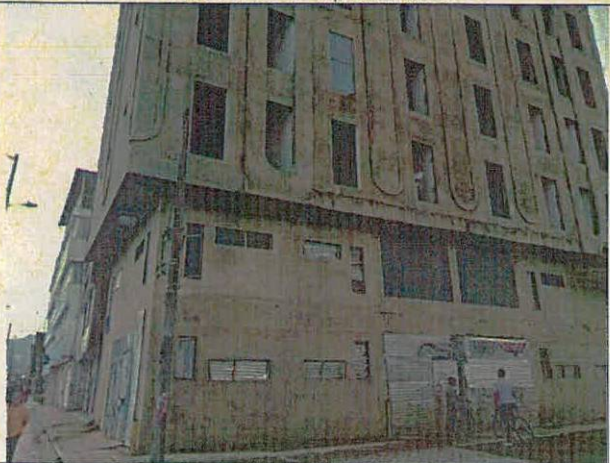
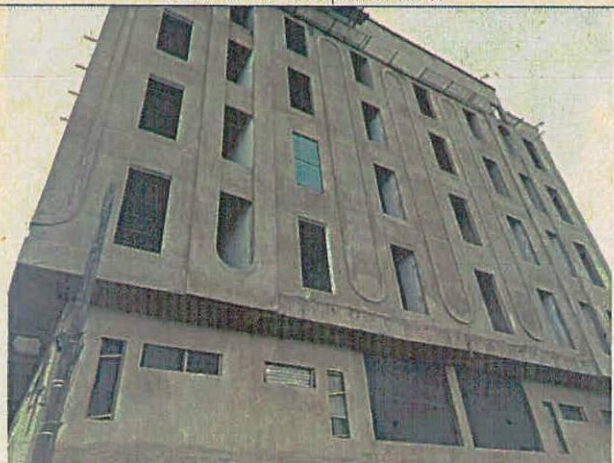
Al costado occidental del predio evaluado se localiza el predio de la AC 132 No. 100 - 33 donde se emplaza una obra en construcción de cinco niveles, construida posiblemente en pórticos de concreto (ver Fotografía 21 y Fotografía 22).

**Fotografía 21.** Vista de la edificación en construcción en el predio de la AC 132 No. 100 - 33.

**Fotografía 22.** Vista de la edificación en construcción en el predio de la AC 132 No. 100 - 33.
