| | <b>DIAGNÓSTICO TÉCNICO</b> | Código: | <b>CR-FT-42</b> |

**DIAGNÓSTICO TÉCNICO - DI- 20448**  
**SUBDIRECCIÓN DE ANÁLISIS DE RIESGOS Y EFECTOS DE CAMBIO CLIMÁTICO**  
**GRUPO ASISTENCIA TÉCNICA**  
**EVENTOS SIRE No. 5431958**

| <b>DIRECCIÓN:</b> | KR 11 2 71 | <b>COORDENADAS AREA INSPECCIONADA</b> | X:99270.715 Y: 99593.168 | | |

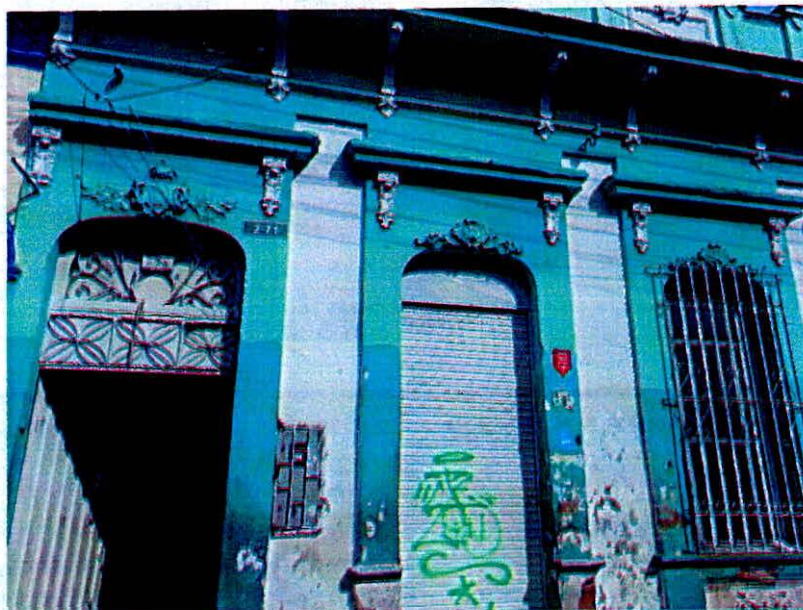
En atención del evento SIRE No. 5431958 personal del Instituto Distrital de Gestión de Riesgos y Cambio Climático IDIGER, realizó visita técnica al predio de la KR 11 2 71 en el Sector Catastral San Bernardo de la Localidad de Santa Fe, identificando que corresponde a una zona plana, consolidada urbanísticamente, con vías de acceso vehicular pavimentadas (pavimento flexible) y en donde se localizan edificaciones de entre uno a cuatro niveles, construidas en su mayoría bajo un sistema estructural en mampostería no reforzada y mampostería parcialmente confinada, (Ver Fotografía 1).

En el predio de la KR 11 2 71 se emplaza una edificación de uso residencial, de un nivel de doble altura, construida en mampostería no reforzada en bloque de adobe y ladrillo, con cubierta en teja de arcilla cocida, dicha edificación tiene una distribución al interior de unidades habitacionales (habitaciones) hacia el costado frontal; y hacia el costado posterior se localiza la unidad sanitaria y la cocina de la vivienda, (ver Fotografía 1).

**Fotografía 1.** Fachada principal del predio de la KR 11 2 71 en el Sector Catastral San Bernardo de la Localidad de Santa Fe.

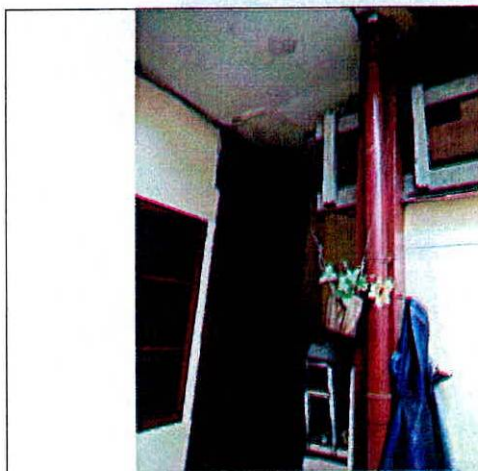
El evento de emergencia es activado por el Cuerpo Oficial de Bomberos, debido a la detonación de un artefacto explosivo en el tejado del costado posterior del inmueble posiblemente arrojado desde el exterior del inmueble, (ver Fotografías 2 y 3). Al realizar la verificación al interior de la edificación, se observan daños en los elementos del tejado del costado posterior, correspondientes a colapsos parciales del tejado hacia la zona donde se localiza la única unidad sanitaria y cocina del inmueble, donde los elementos de tejado que se conservan, presenta potencialidad de colapso hacia esta zona, (ver Fotografías 4 a 7).

**Fotografía 2.** Interior de la edificación evaluada en el predio de la KR 11 2 71.

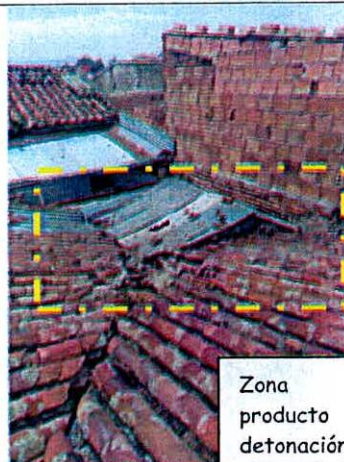
- Los daños identificados la cubierta del costado posterior de la edificación que se emplaza en el predio de la KR 11 2 71 en el Sector Catastral de la localidad de Santa Fe, fueron causados por la detonación de un elemento explosivo hacia este costado de la edificación.
- Los daños identificados en los demás espacios de la edificación correspondientes al deterioro de los elementos de cieloraso y filtraciones de agua y humedad hacia el interior del inmueble, pueden ser causados a la vetustez de la edificación, así como a la falta de mantenimiento preventivo y/o correctivo de la edificación.

Zona  
producto de la  
detonación.

**Fotografía 3.** Daños en los elementos de tejado del costado posterior de la vivienda evaluada.

- Al responsable y/o responsables del predio de la KR 11 2 71 en el Sector Catastral San Bernardo de la Localidad de Santa Fe, acoger la recomendación de evacuación de la vivienda, hasta tanto se realicen las acciones de mitigación de los riesgos evidenciados en el costado posterior de la edificación, recomendación impartida mediante el Formato 12574 del 27 de marzo de 2024.

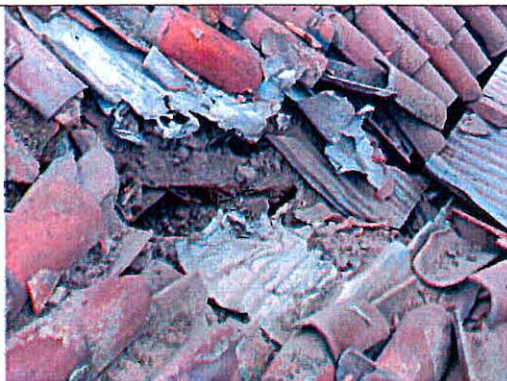
**Fotografía 4.** Daños en los elementos de tejado del costado posterior de la vivienda evaluada.

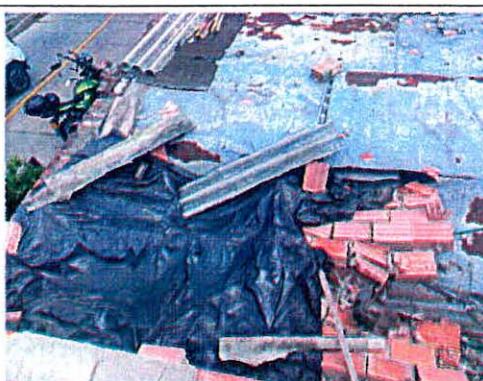
**Fotografía 5** Daños en los elementos de tejado del costado posterior de la vivienda evaluada.

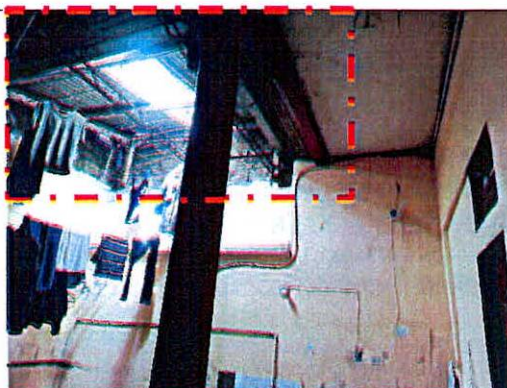
**Fotografía 6.** Zona afectada costado posterior de la edificación evaluada.

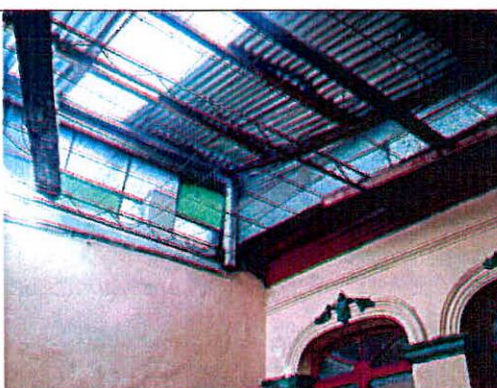
**Fotografía 7.** Elementos de cubierta con potencialidad de caída hacia el interior del costado posterior de la edificación.

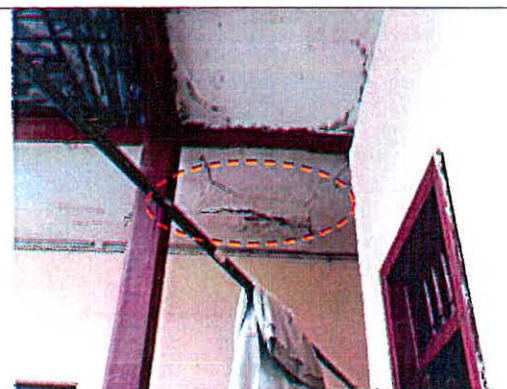
Así mismo, se observan daños en la placa de cubierta del corredor de acceso hacia la zona afectada por la detonación (cocina y unidad sanitaria), donde se identifican grietas y fisuras longitudinales y transversales con abertura aproximada de entre 2 y 3 mm, donde adicionalmente se observa que dicha placa presenta desprendimientos en el pañete a causa de filtraciones, (ver Fotografías 8 y 9).

**Fotografía 8.** Daños en la placa de cubierta del corredor de acceso hacia el costado posterior de la edificación.

- Conforme a lo dispuesto en el Código de Construcción para Bogotá D.C. (Acuerdo 20 de 1995), donde se establece que es obligación de los propietarios y/o responsables de los inmuebles propiciar y efectuar el adecuado mantenimiento de sus instalaciones, se recomienda a los responsables de la KR 11 2 71 en el Sector Catastral San Bernardo de la Localidad de Santa Fe, adelantar acciones de mantenimiento (preventivo/correctivo) de los elementos estructurales y no estructurales de la edificación, con el fin de que se garantice el buen comportamiento de esta frente a cargas normales de servicio durante su vida útil, incluido la reparación de los daños evidenciados en la visita técnica, acciones que deben adelantarse con personal idóneo y profesional, para lo cual se deben tramitar los permisos y licencias respectivos.

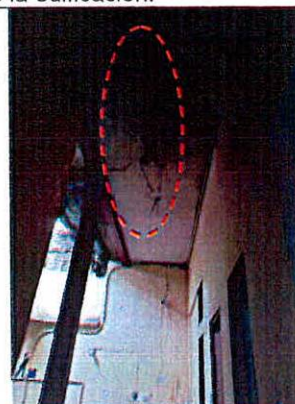
**Fotografía 9.** Daños en la placa de cubierta del corredor de acceso hacia el costado posterior de la edificación.

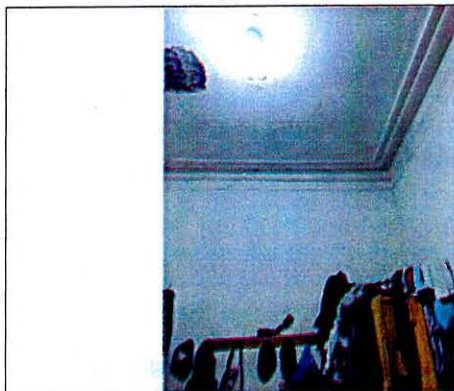
Se realiza la verificación general de los demás espacios de la edificación, en la cual se observa ausencia generalizada de mantenimiento, que al igual que en el acceso hacia el costado posterior de la misma se observan filtraciones y manchas de humedad en la placa de cubierta y cielo raso donde en algunas zonas se alcanza a observar el casetón de la placa de cubierta, (ver Fotografías 10 y 11).

**Fotografía 10.** Estado del cielorraso y manchas de humedad y filtraciones en el interior de la edificación.

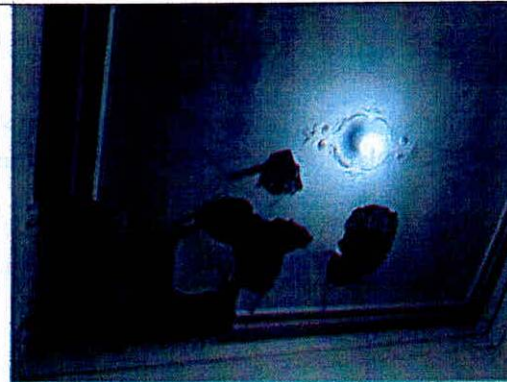
**Fotografía 11.** Estado del cielorraso y manchas de humedad y filtraciones en el interior de la edificación.

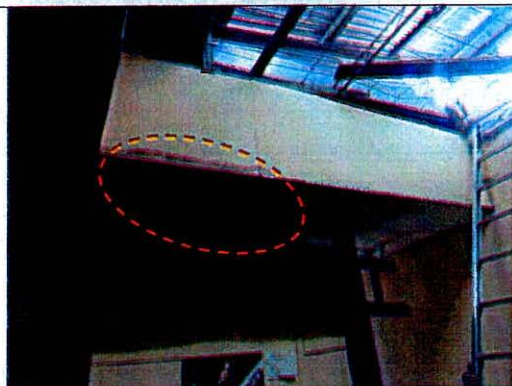
**Fotografía 12.** Estado del cielorraso y manchas de humedad y filtraciones en el interior de la edificación.

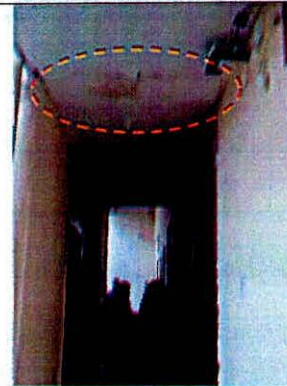
**Fotografía 13.** Estado del cielorraso y manchas de humedad y filtraciones en el interior de la edificación.
