| | <b>DIAGNÓSTICO TÉCNICO</b> | Código: | <b>CR-FT-42</b> |

**DIAGNÓSTICO TÉCNICO – DI-20099**  
**SUBDIRECCIÓN DE ANÁLISIS DE RIESGOS Y EFECTOS DE CAMBIO CLIMÁTICO**  
**GRUPO ASISTENCIA TÉCNICA**  
**EVENTO SIRE No. 5427530**

| <b>DIRECCIÓN:</b> | Calle 60 Sur No. 80H - 58 | <b>COORDENADAS</b> | X: 88073,86<br>Y: 101895,35 | |

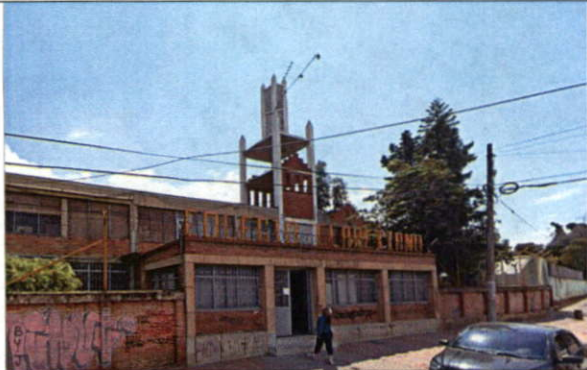
El predio inspeccionado, corresponde a un predio de gran extensión, en el que se ubica el Colegio Claretiano de Bosa. El predio cuenta con un cerramiento conformado por un muro de 1 m de altura, sobre el que se encuentra apoyado una malla eslabonada de 1,5 m de altura. El muro evidencia una edad avanzada y deficiencias constructivas relacionadas con la falta de elementos de amarre (ver fotografías 1 y 2).

| <b>Fotografía 1.</b> Fachada del predio de la consulta | <b>Fotografía 2.</b> Vista del muro de cerramiento |

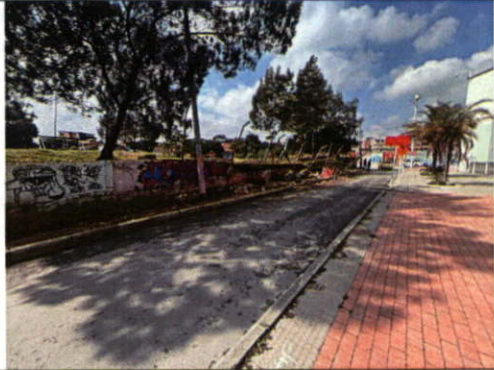
Deficiencias constructivas y falta de mantenimiento del muro

- Al responsable del Colegio Claretiano de Bosa ubicado en el predio de la Calle 60 Sur No. 80H - 58, en el sector catastral Bosa de la Localidad de Bosa como generador de riesgo; implementar las acciones necesarias de reparación y reconstrucción que garanticen la estabilidad del muro de cerramiento del costado norte del Colegio, acciones que deben ser adelantadas con el apoyo de personal idóneo, garantizando que se cumplan los requerimientos establecidos en el Reglamento Colombiano de Construcción Sismo Resistente NSR-10, de acuerdo a la normatividad vigente, para lo cual se deben tramitar los permisos y licencias respectivos.

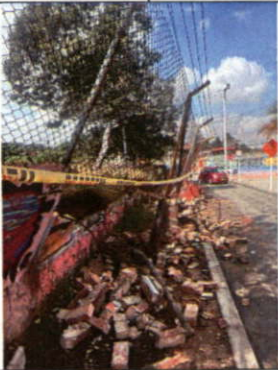
El evento de emergencia se activa debido a que en horas de la mañana del 18 de diciembre se presentó el colapso parcial del muro de cerramiento del costado norte. Los escombros se depositaron sobre el andén colindante y la carrera 81 A, a la altura de la calle 49 A Sur. Dado el colapso del muro, la malla eslabonada se inclinó hacia el costado de la carrera 81 A, afectando la funcionalidad de esta vía. La parte no colapsada del muro en este sector, presenta pérdida de verticalidad, por lo que se presumen nuevos colapsos del muro. (ver fotografías 3 y 4)

| <b>Fotografía 3.</b> Vista del colapso del muro de cerramiento | <b>Fotografía 4.</b> Vista del colapso del muro de cerramiento |

- A la Secretaría de Movilidad SDM y a la Alcaldía local de Bosa, garantizar la restricción de uso del andén del costado norte y del carril de la Carrera 81A a la altura de la Calle 59A Sur, en el sector catastral Bosa de la Localidad de Bosa, con el fin de garantizar la seguridad de los transeúntes del sector, hasta que se realicen las acciones necesarias que garanticen la estabilidad del muro colapsado
