| | <b>DIAGNÓSTICO TÉCNICO</b> | | Código: | CR-FT-42 |

**DIAGNÓSTICO TÉCNICO – DI-20565**  
**SUBDIRECCIÓN DE ANÁLISIS DE RIESGOS Y EFECTOS DE CAMBIO CLIMÁTICO**  
**GRUPO ASISTENCIA TÉCNICA**  
**RADICADO IDIGER No. 2024ER7425**

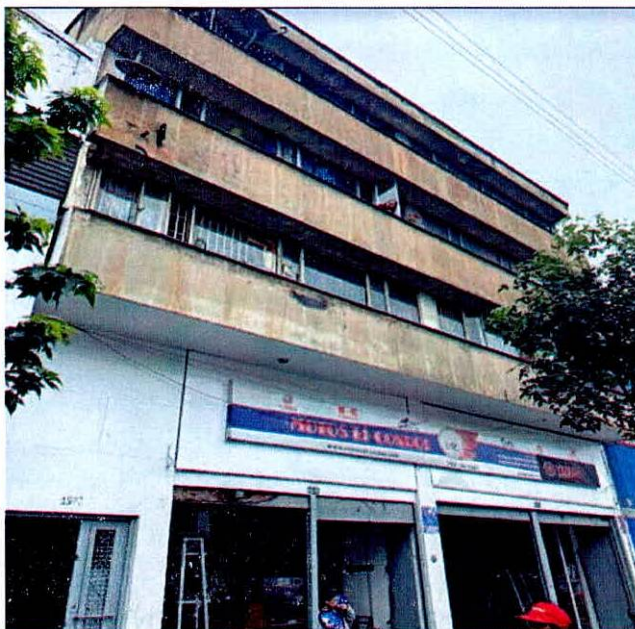
En el predio de la Carrera 14 # 15 - 72, se emplaza una edificación de 4 niveles cuyo primer nivel presenta doble altura con uso comercial y los niveles 2, 3 y 4 de uso residencial (desde el interior se evidencia un altillo adecuado en el espacio libre entre la placa de entepiso del 4 nivel y la cubierta), construida al parecer en pórticos de concreto reforzado y muros en mampostería, se desconoce el tipo de cubierta ya que no fue posible evidenciarlo desde el interior ni el exterior del predio.

**Foto 1.** Vista del predio inspeccionado

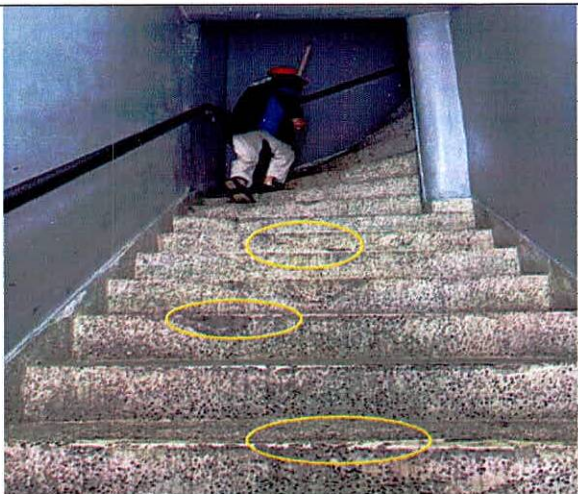
De acuerdo con la solicitud del radicado 2024ER7425, se realiza inspección visual interna al predio en comento, observando deterioro en los filos de las escaleras de todos los niveles que han presentado desprendimientos de su material de recubrimiento en algunas zonas; (ver fotos 2 y 3).

**Foto 2.** Daños en escaleras

responsables predio emplazado en la Carrera 14 # 15 – 72, adelantar acciones de mantenimiento, reparación y/o mejoramiento de los elementos no estructurales y/o estructurales que presentan daños en el predio en general, con el fin que se garantice el buen comportamiento de esta frente a cargas normales de servicio durante su vida útil. Es importante resaltar que, las acciones que se vayan a llevar a cabo, sean ejecutadas por personal profesional idóneo.

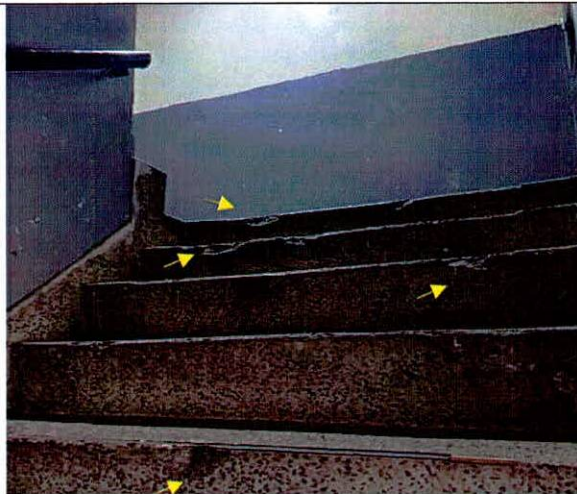
**Foto 3.** Daños en escaleras

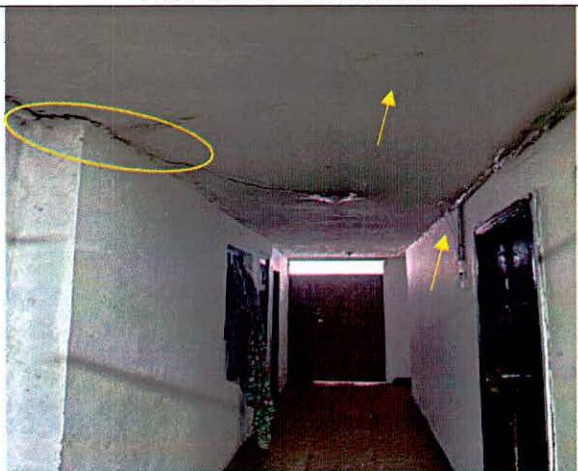
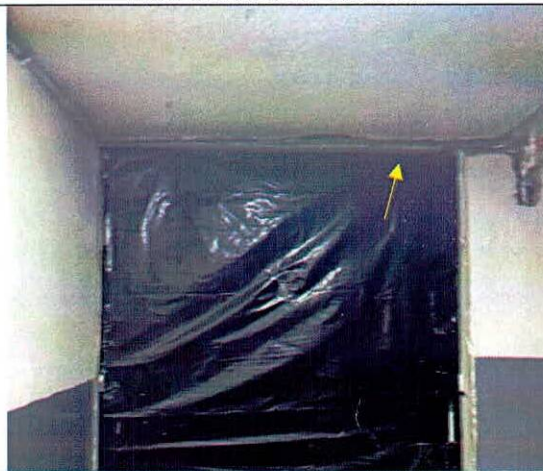
Se realiza un recorrido piso a piso, evidenciando especialmente del piso 2 a 3, en las uniones placa – muros, dilataciones menores a 1cm de abertura, rastros de humedades en algunas zonas de la placa de entepiso del 2° y 3° nivel y algunos puntos de la placa presentan abombamientos en el material de acabado y/o pérdida de recubrimiento en áreas no mayores a los 50 cm<sup>2</sup>. (ver fotos 4 a 7)

**Foto 4. y 5.** Humedades en dilataciones y abombamientos en material de acabado

- Al responsable y/o responsables del predio de la Carrera 14 # 15 – 72, implementar acciones de mantenimiento en las redes y/o sistemas de desagües, hidrosanitarias e hidráulicas internas, con el propósito de garantizar condiciones óptimas de drenaje de las mismas y evitar filtraciones al interior de la edificación.

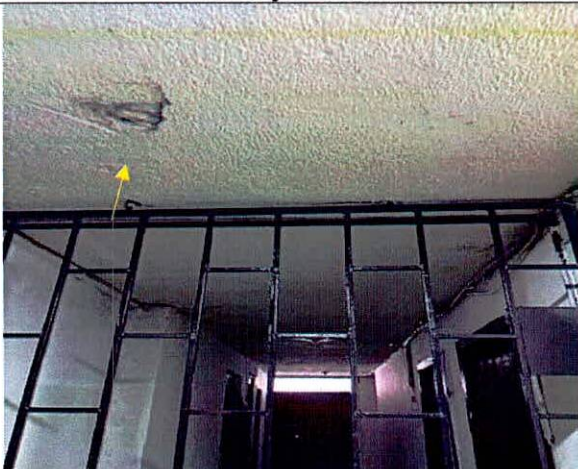
**Foto 6.** Puntos con pérdida de recubrimiento en placa

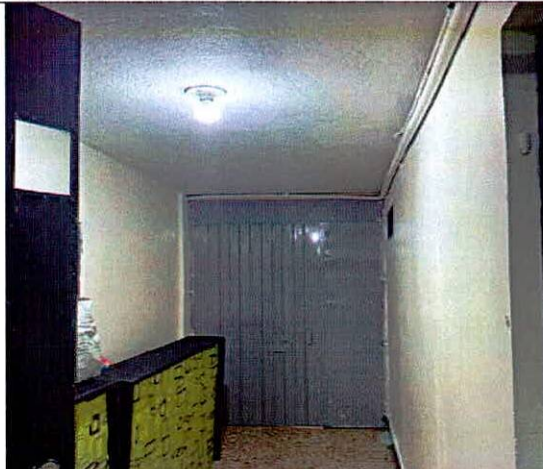
**Foto 7.** Áreas comunes donde no se evidencian daños visibles

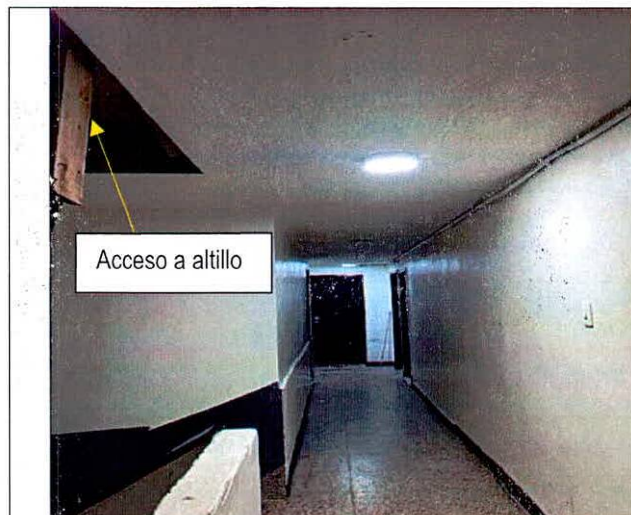
En el cuarto nivel, no se observan afectaciones en los muros internos y perimetrales de las áreas comunes de acceso ni en la placa de entepiso. Se observa que en entre el piso 4, en la zona libre al costado occidental de las escaleras, se adecuó una placa de entepiso en madera de aproximadamente 7m<sup>2</sup>, al parecer para el acceso a un altillo ubicado en la parte superior del nivel 4 en el espacio libre que da a la cubierta, mediante escaleras metálicas móviles. (Ver foto 8 y 9). Se puede evidenciar que, al parecer en dicho altillo se están llevando a cabo algunas obras constructivas (se desconoce finalidad), pues se observa material de construcción almacenado en este altillo como mampuestos, cemento y se encuentra una persona ejecutando labores de obra, sin embargo, no se autoriza el registro fotográfico.

**Foto 6.** Placa de entrepiso 4 nivel en aparentes buenas condiciones. Se señala acceso a altillo

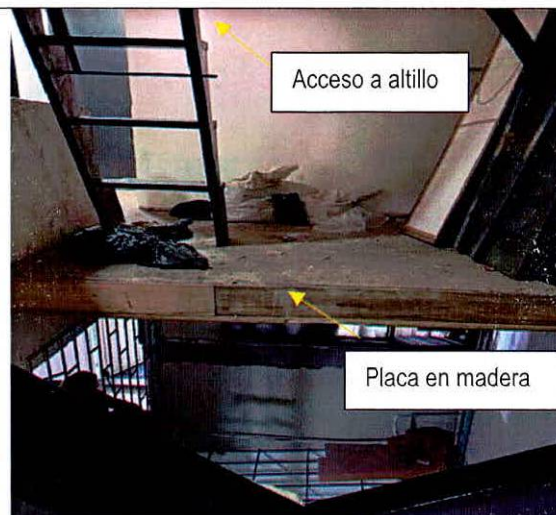
**Foto 7.** Placa de madera de soporte escalera para acceso a altillo

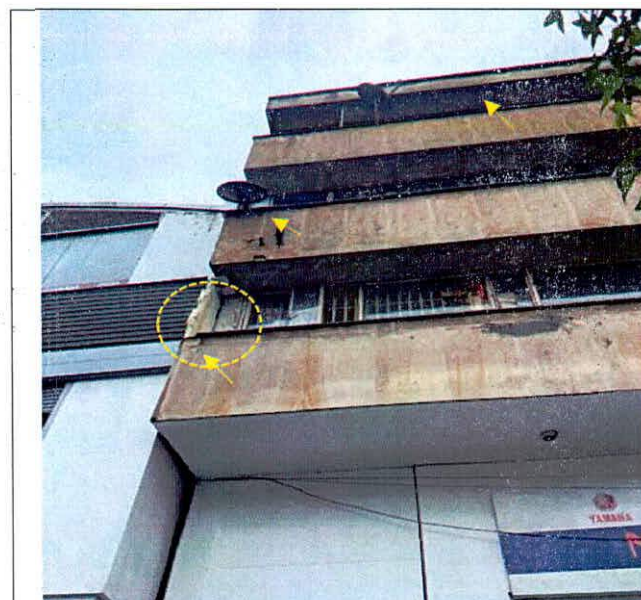
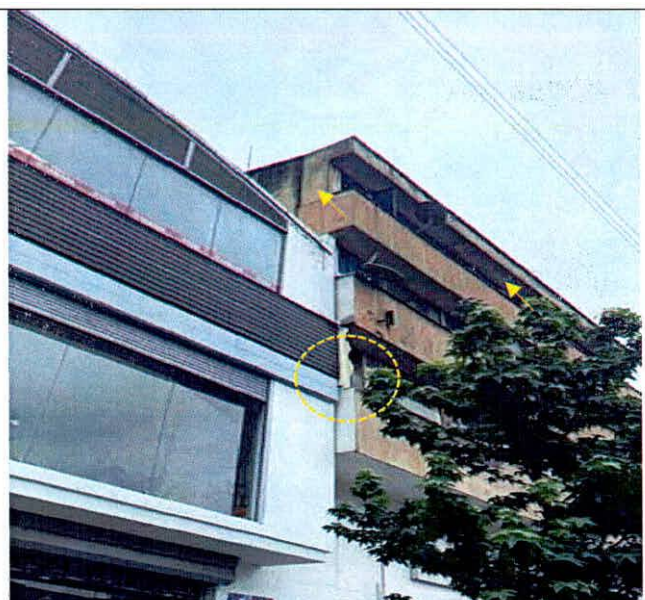
En el exterior de la edificación, se observan rastros de humedades en las caras frontales e inferiores de las estructuras de voladizos, con mayor concentración en el voladizo del último nivel.

Se puede visualizar que, en el costado norte del edificio, junto a las ventanas el 2° y 3° nivel, el muro no presenta material de acabado y al parecer presenta rastros de humedades; junto a la ventana del costado norte del 2° nivel, se observa una lámina de icopor instalada en la zona de dilatación con el edificio contiguo, sin embargo, se desconoce la finalidad y/o funcionalidad de la instalación del mismo. (ver fotos 8 y 9).

**Foto 8.** Zona con lámina de icopor. Y muros costado norte sin material de acabado. También obsérvese humedades
