**DIAGNÓSTICO TÉCNICO – DI-14516**  
**SUBDIRECCIÓN DE ANÁLISIS DE RIESGOS Y EFECTOS DEL CAMBIO CLIMÁTICO**  
**GRUPO ASISTENCIA TÉCNICA**  
**EVENTO DE EMERGENCIA SIRE 5353693**

| <b>DIRECCIÓN:</b> | Carrera 26A No. 24-50 Sur | <b>COORDENADAS</b> | X: 96486.65 Y: 99039.99 | | | | |

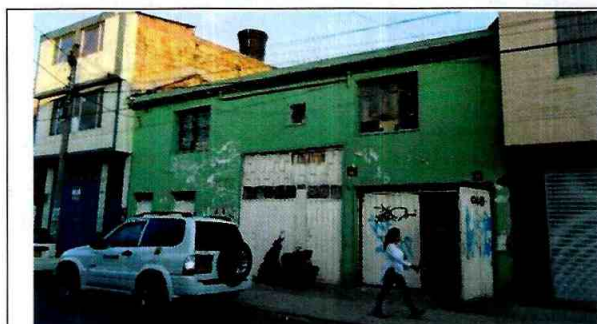
**Fotografía 1.** Vista de la edificación emplazada en el predio evaluado.

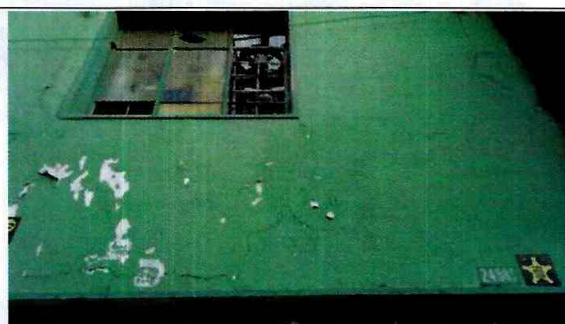
En el predio evaluado se emplaza una edificación de dos niveles donde funciona una fábrica de muebles, construida en pórticos de concreto, elementos de entepiso en madera y cubierta conformada por tejas de fibrocemento. Desde el exterior se observa que en el muro de fachada del segundo nivel, existen fisuras de tendencia vertical y diagonal, con longitudes de aproximadamente 1.50 metros y 2 milímetros de abertura, (ver Fotografías 1 y 2).

**Fotografía 2.** Vista de las fisuras que presenta el muro de fachada del segundo nivel.

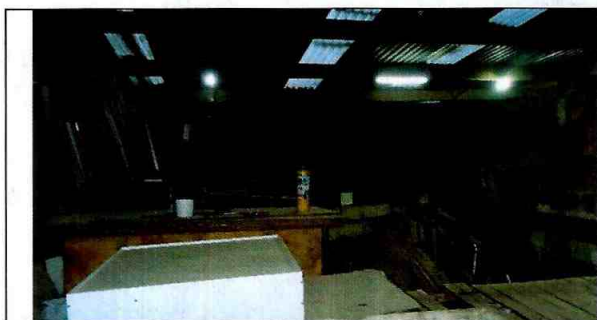
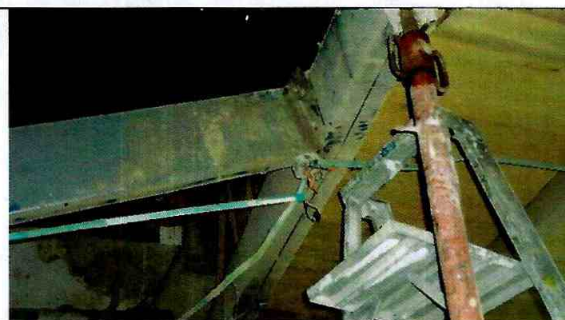
**Fotografías 3 y 4.** Vista del área de trabajo y bodega – unión pernada que une las dos secciones del mezzanine.

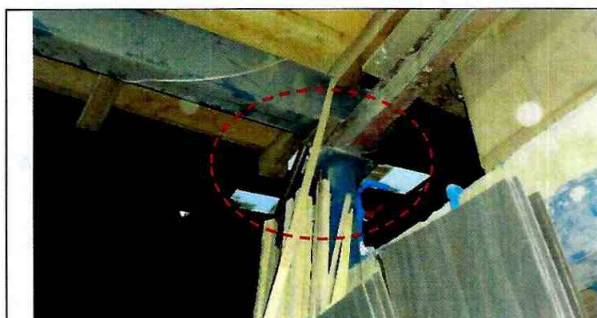
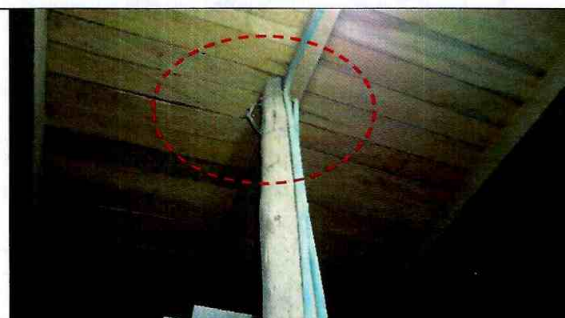
Hacia el costado suroriental de la edificación se localiza un espacio destinado para el corte de la madera; los responsables del predio realizaron la construcción de un piso intermedio o mezzanine en madera para la colocación de los bancos de trabajo; el mezzanine se encuentra conformado por dos (2) secciones o tramos adheridos mediante uniones pernadas, (ver Fotografías 3 y 4). La estructura del mezzanine se encuentra soportada mediante rieles metálicos, (que en algunos casos se encuentran pernados o unidos con puntos de soldadura), y también mediante vigas y postes de madera que evidencian deficiencias en sus uniones, (ver Fotografías 5 y 6).

**Fotografías 5 y 6.** Deficiencias en algunas de uniones entre los elementos metálicos y de madera que soportan el mezzanine.

Al responsable y/o responsables del predio de la Carrera 26A No. 24-50 Sur, en el Sector Catastral Santiago Pérez de la Localidad de Rafael Uribe Uribe, adelantar acciones de mantenimiento, mejoramiento y/o reforzamiento del mezzanine localizado al costado oriental, teniendo en cuenta los daños y las deficiencias constructivas identificadas en estos; acciones que se recomienda adelantar con el apoyo de personal idóneo, tramitando los permisos.

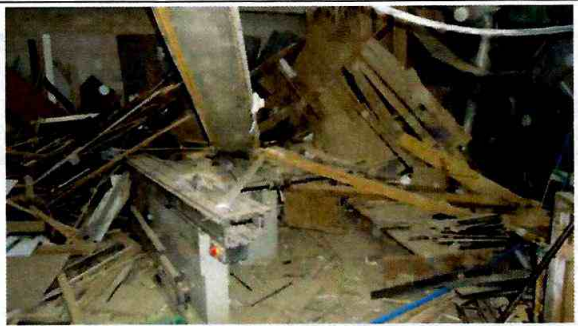
La atención del evento de emergencia se origina debido al colapso parcial de la Sección 1 del mezzanine localizada hacia el extremo suroriental del predio, (ver Figura 1); la estructura que aún quedó en pie, evidencia una notoria pérdida de verticalidad y posibilidad de caída, razón por la cual los responsables del predio adelantaron un apuntalamiento temporal mediante parales metálicos, (ver

| <b>Fotografías 7.</b> Vista del sector del mezzanine que presentó colapso parcial. | <b>Fotografías 8.</b> Apuntalamiento realizado en el sector del mezzanine que no colapso. |

Posibilidad de que se presente un nuevo colapso de la estructura del mezzanine, teniendo en cuenta los daños y las deficiencias constructivas identificadas en sus elementos.

Al responsable y/o responsables del predio de la Carrera 26A No. 24-50 Sur, en el Sector Catastral Santiago Pérez de la Localidad de Rafael Uribe Uribe, acatar la recomendación de restricción parcial de uso del área de taller y los puestos de trabajo localizados en el costado oriental del predio; lo anterior teniendo en cuenta el riesgo de colapso parcial y/o total de la estructura del mezzanine evaluado.

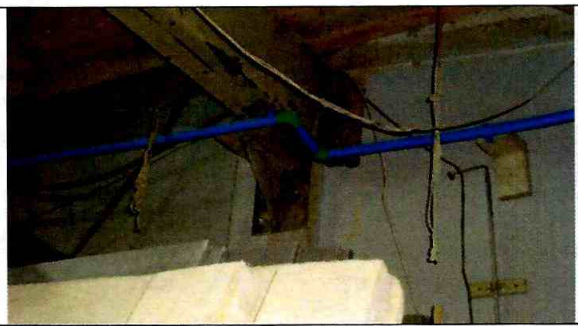
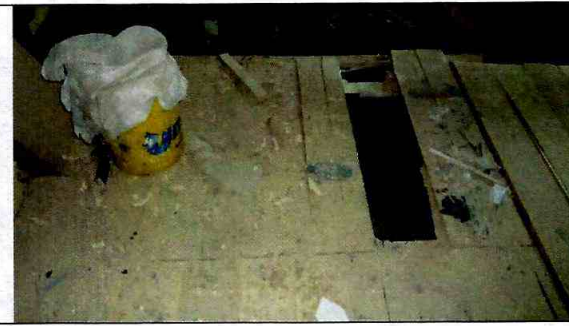
Fotografías 7 y 8). Se verifica la Sección 2 del mezzanine, (ver Figura 2), que si bien no presenta daños como pérdida de verticalidad, evidencia deficiencias constructivas en algunas de las uniones de los elementos metálicos de soporte (ver Fotografía 9), sumado al deterioro de los postes de madera y al desprendimiento de algunos listones de madera, (ver Fotografía 10).

- Deficiencias constructivas en las estructuras que conforman los mezzanine.
- Falta de mantenimiento en general de la estructura.

| <b>Fotografías 9 y 10.</b> Vista de las deficiencias constructivas que presenta el mezzanine. | |
