**DIAGNÓSTICO TÉCNICO - DI-20601**  
**SUBDIRECCIÓN DE ANÁLISIS DE RIESGOS Y EFECTOS DE CAMBIO CLIMÁTICO**  
**GRUPO ASISTENCIA TÉCNICA**  
**RADICADO IDIGER No. 2024ER8705**

| DIRECCIÓN: | KR 70 H # 116 A - 18 | COORDENADA MEDIA<br>ÁREA INSPECCIONADA: | | | X: 100142,12 Y: 111453,19 | | |

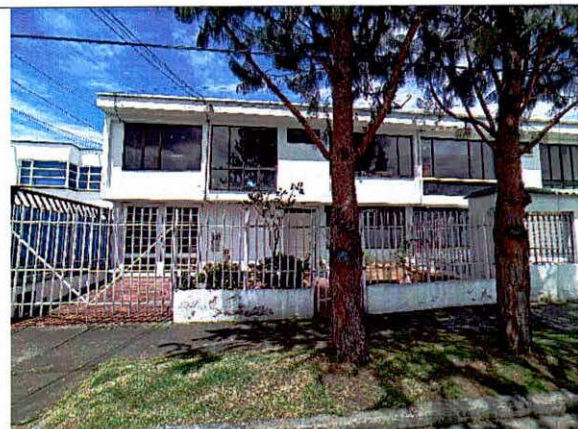
**Fotografía 1.** Fachada de la vivienda emplazada en el predio evaluado

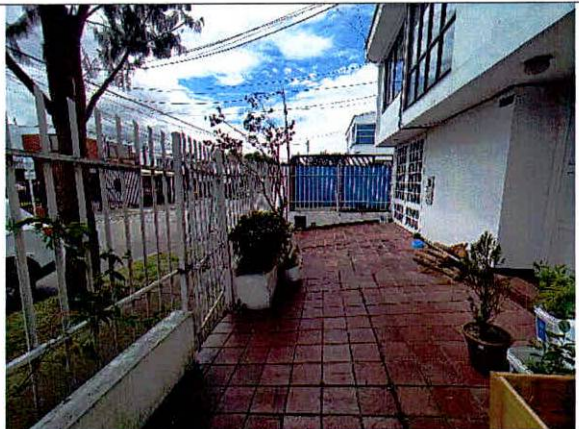
**Fotografía 2.** Antejardín del predio evaluado, vista de sur a norte

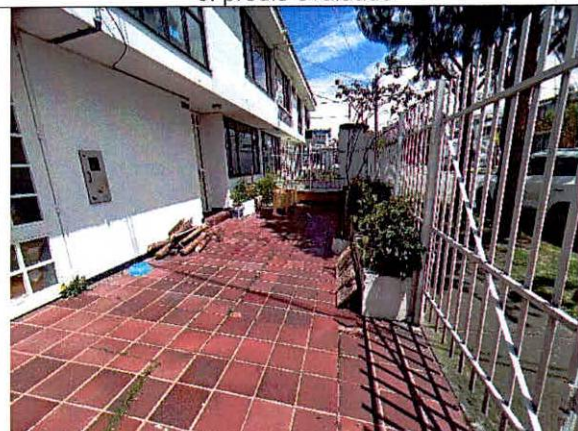
**Fotografía 3.** Antejardín del predio evaluado, vista de norte a sur

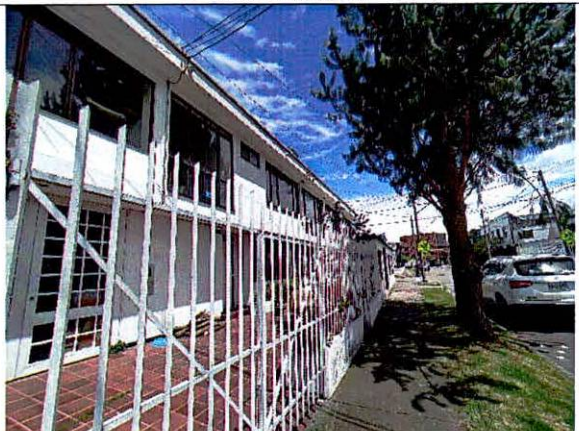
Al igual que se indica en la solicitud, la persona que atiende la visita manifiesta que los daños identificados están relacionados con los individuos arbóreos ubicados en el andén frente al predio evaluado, no obstante, es importante aclarar que, con respecto a esta hipótesis, en el Radicado IDIGER No. 2024ER8705 se indica que desde la Secretaría Distrital de Ambiente – SDA “(...) se realizó la valoración ocular de los dos (2) individuos arbóreos de la especie *Pino patula* (*Pinus patula*), sin evidencia de sistema radicular secundario superficial, buenas condiciones fitosanitarias y estabilidad en pie bajo las condiciones fisiológicas y de emplazamiento actuales (...) [SIC]”, en la que “(...) no se logra establecer si las afectaciones referidas por el peticionario, corresponden al accionar de los individuos arbóreos de *Pino patula* (...) [SIC]”.

**Fotografía 4.** Individuos arbóreos situados en el andén frente al predio evaluado

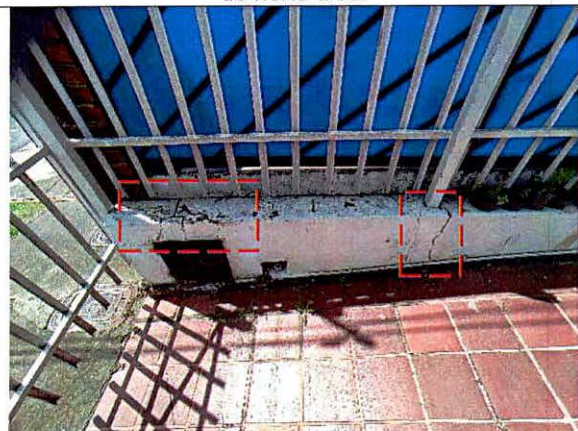
Se realiza inspección al predio evaluado, únicamente a su zona de antejardín, dado que, quien atiende la visita manifiesta que en los demás espacios del predio no se observan daños. Se evidencian fisuras y grietas de tendencia vertical hasta de 5 mm de abertura sobre los antepechos perimetrales de los costados norte y sur y sobre el antepecho perimetral oriental de la matera, desgarramiento de una sección del recubrimiento de la columna de la vivienda donde van ancladas las rejas perimetrales del costado norte, leve inclinación hacia el exterior de la matera y de las rejas instaladas sobre esta, así como también, fracturamiento y crecimiento de vegetación a través de los enchapes del contrapiso (ver Fotografías 4, 5, 6, 7 y 8).

- Dentro de las posibles causas de las lesiones observadas en la zona de antejardín del predio evaluado posiblemente se encuentran deficiencias constructivas en los elementos de cerramiento (principalmente inadecuados anclajes de las rejas perimetrales y ausencia de medidas para el manejo de las aguas de escorrentía en la matera) y ausencia de mantenimiento en el contrapiso del antejardín. Se aclara que a partir de la inspección visual y evaluación cualitativa que lleva a cabo el IDIGER, con las limitaciones que tienen este tipo de metodologías, no es posible establecer con precisión las causas detonantes de los daños o lesiones evidenciadas, por lo que para poder determinar con exactitud las causas de los daños identificados se deben adelantar estudios detallados y específicos de ingeniería, que se encuentran por fuera de las competencias otorgadas al IDIGER.

**Fotografía 5.** Muestra de fisuras y grietas en antepecho perimetral norte del antejardín

- Al responsable y/o responsables del predio de la KR 70 H # 116 A - 18, Sector Catastral Potosí, Localidad Suba, en caso de querer determinar con exactitud las causas de los daños identificados en este predio y la condición actual de la capacidad de desempeño de los elementos que lo conforman, adelantar estudios detallados de patología, vulnerabilidad estructural y geotecnia que permitan determinar la capacidad y desempeño de las estructuras allí emplazadas, así como también, determinar el tipo de intervención a implementarse, garantizando que se cumplan los requerimientos establecidos en la Ley 400 de 1997 en el Decreto 926 del 19 de marzo de 2010, Reglamento Colombiano de Construcción Sismo Resistente NSR-10, de acuerdo con la normatividad vigente. Asimismo, se recomienda implementar las correspondientes intervenciones que arrojen estos estudios, bajo el acompañamiento de personal idóneo, para lo cual es posible que se deban tramitar los permisos y licencias respectivos.

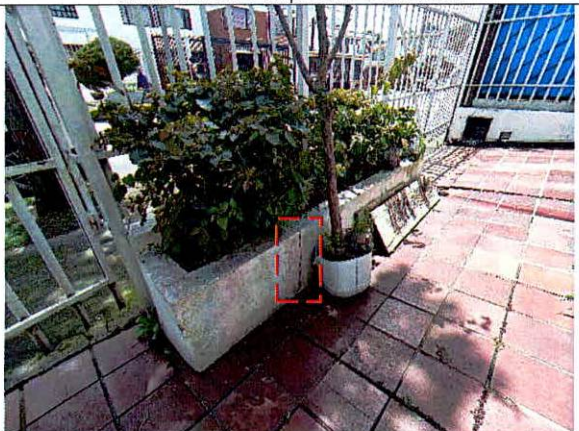
**Fotografía 6.** Muestra de fisuras y grietas en antepecho de materia del antejardín

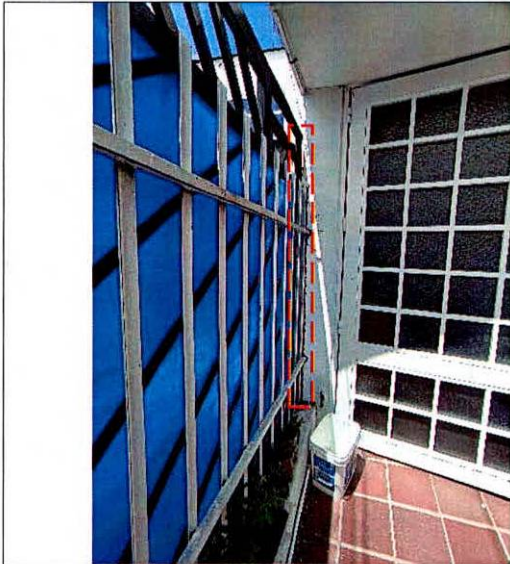
**Fotografía 7.** Muestra de desgarramiento en anclaje de reja perimetral norte con vivienda

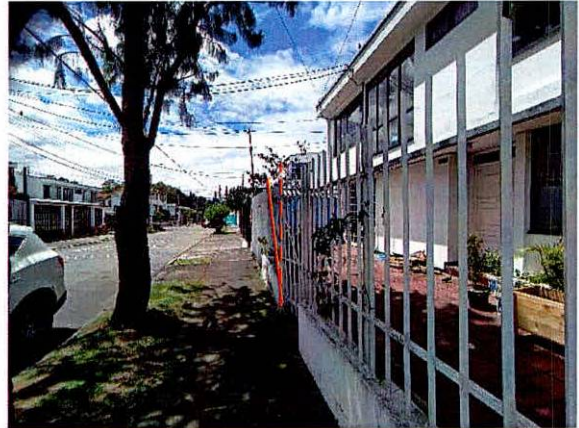
**Fotografía 8.** Muestra de inclinación hacia el exterior de elementos de cerramiento del predio evaluado

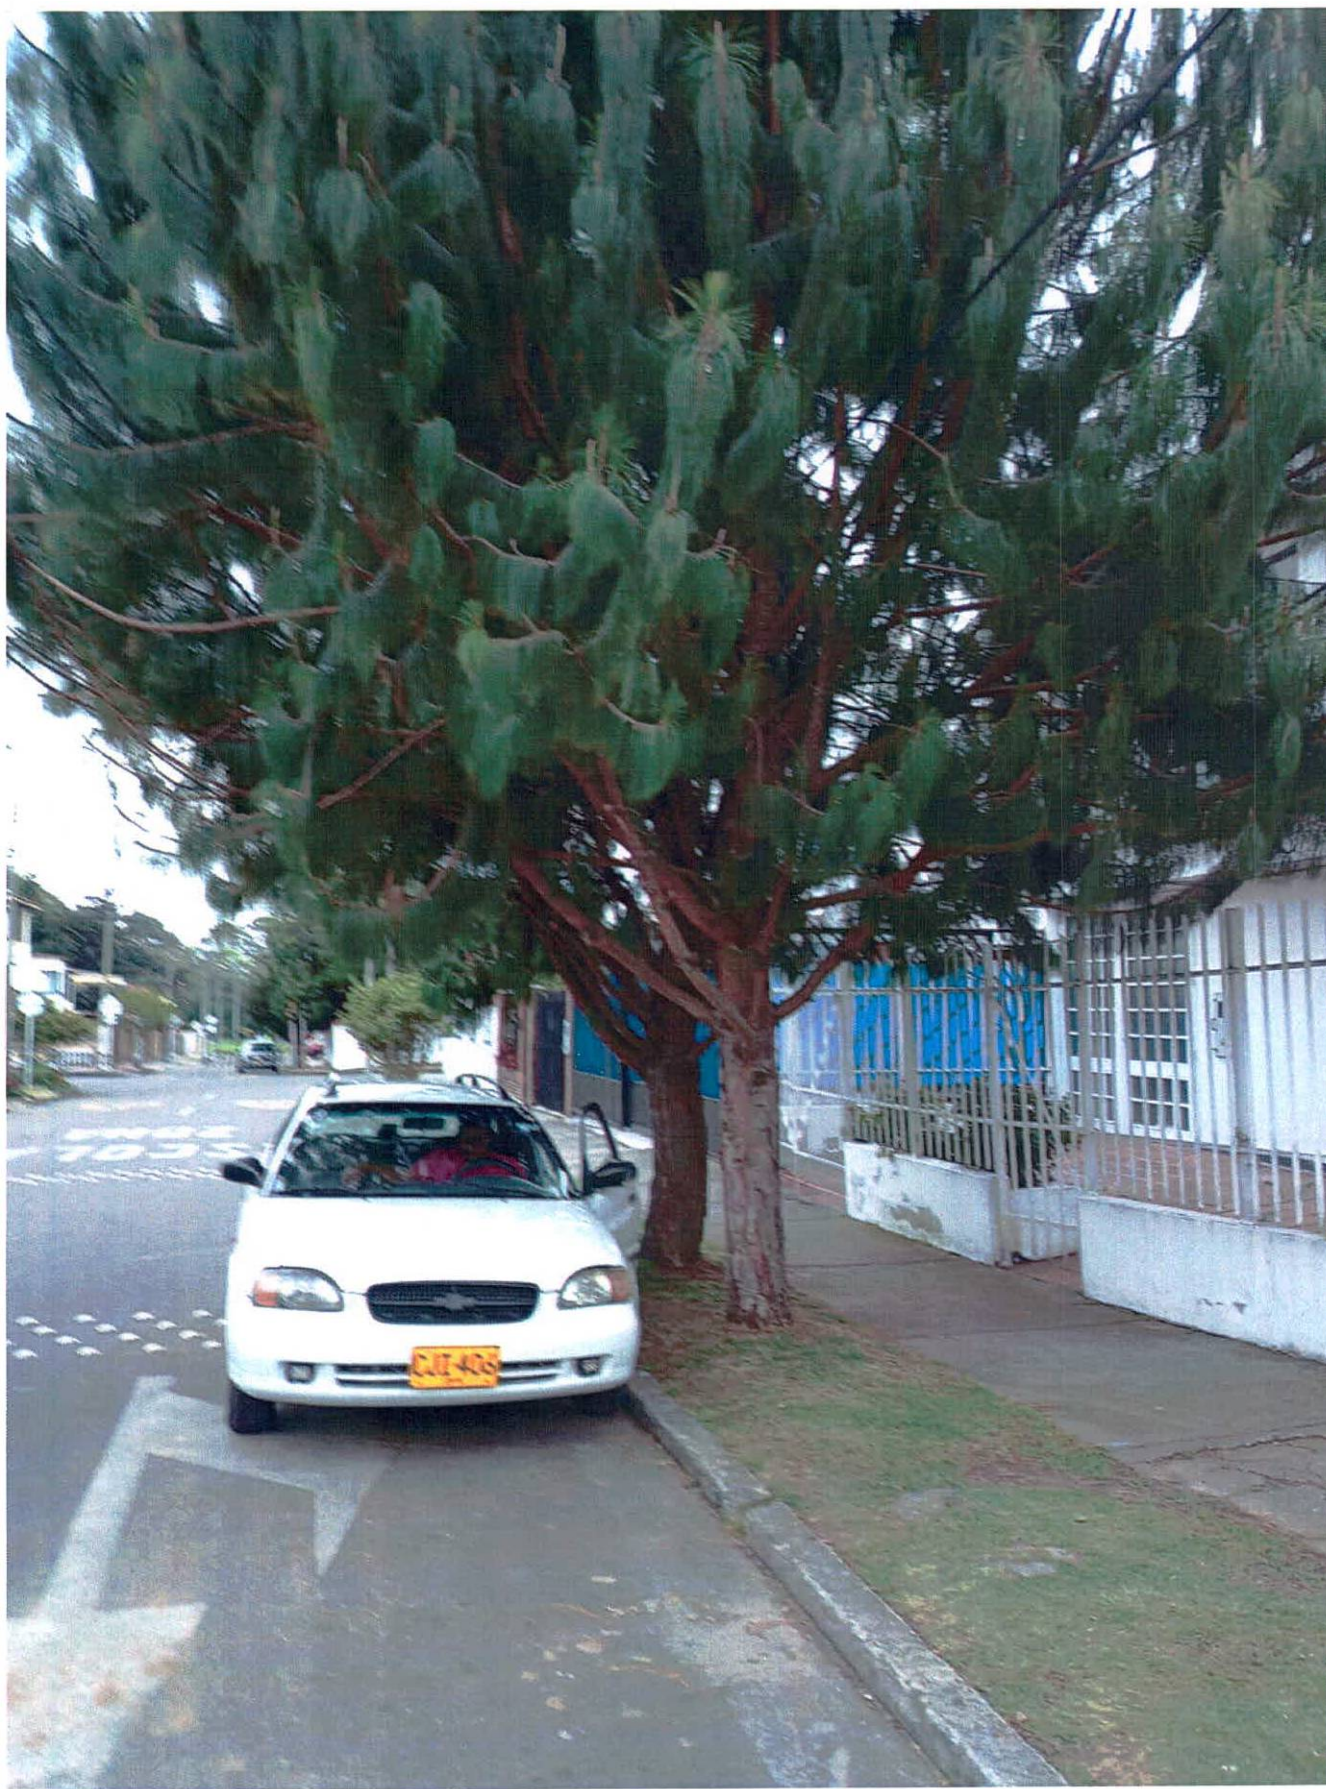
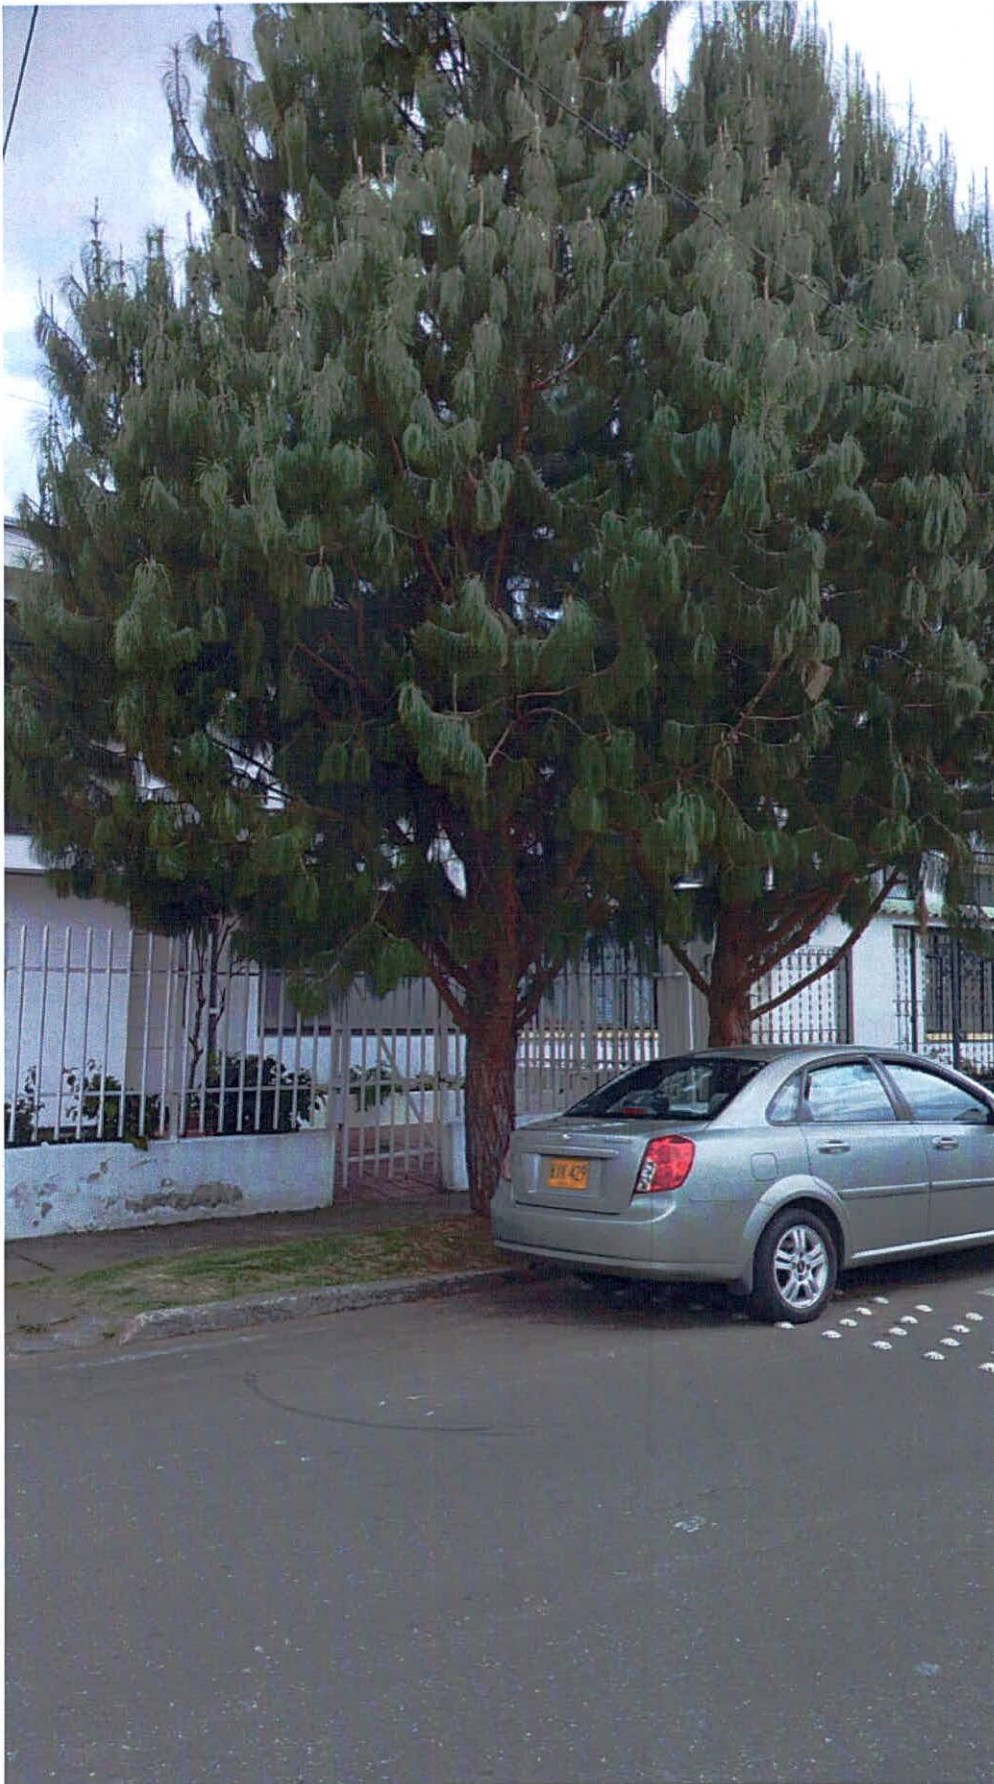
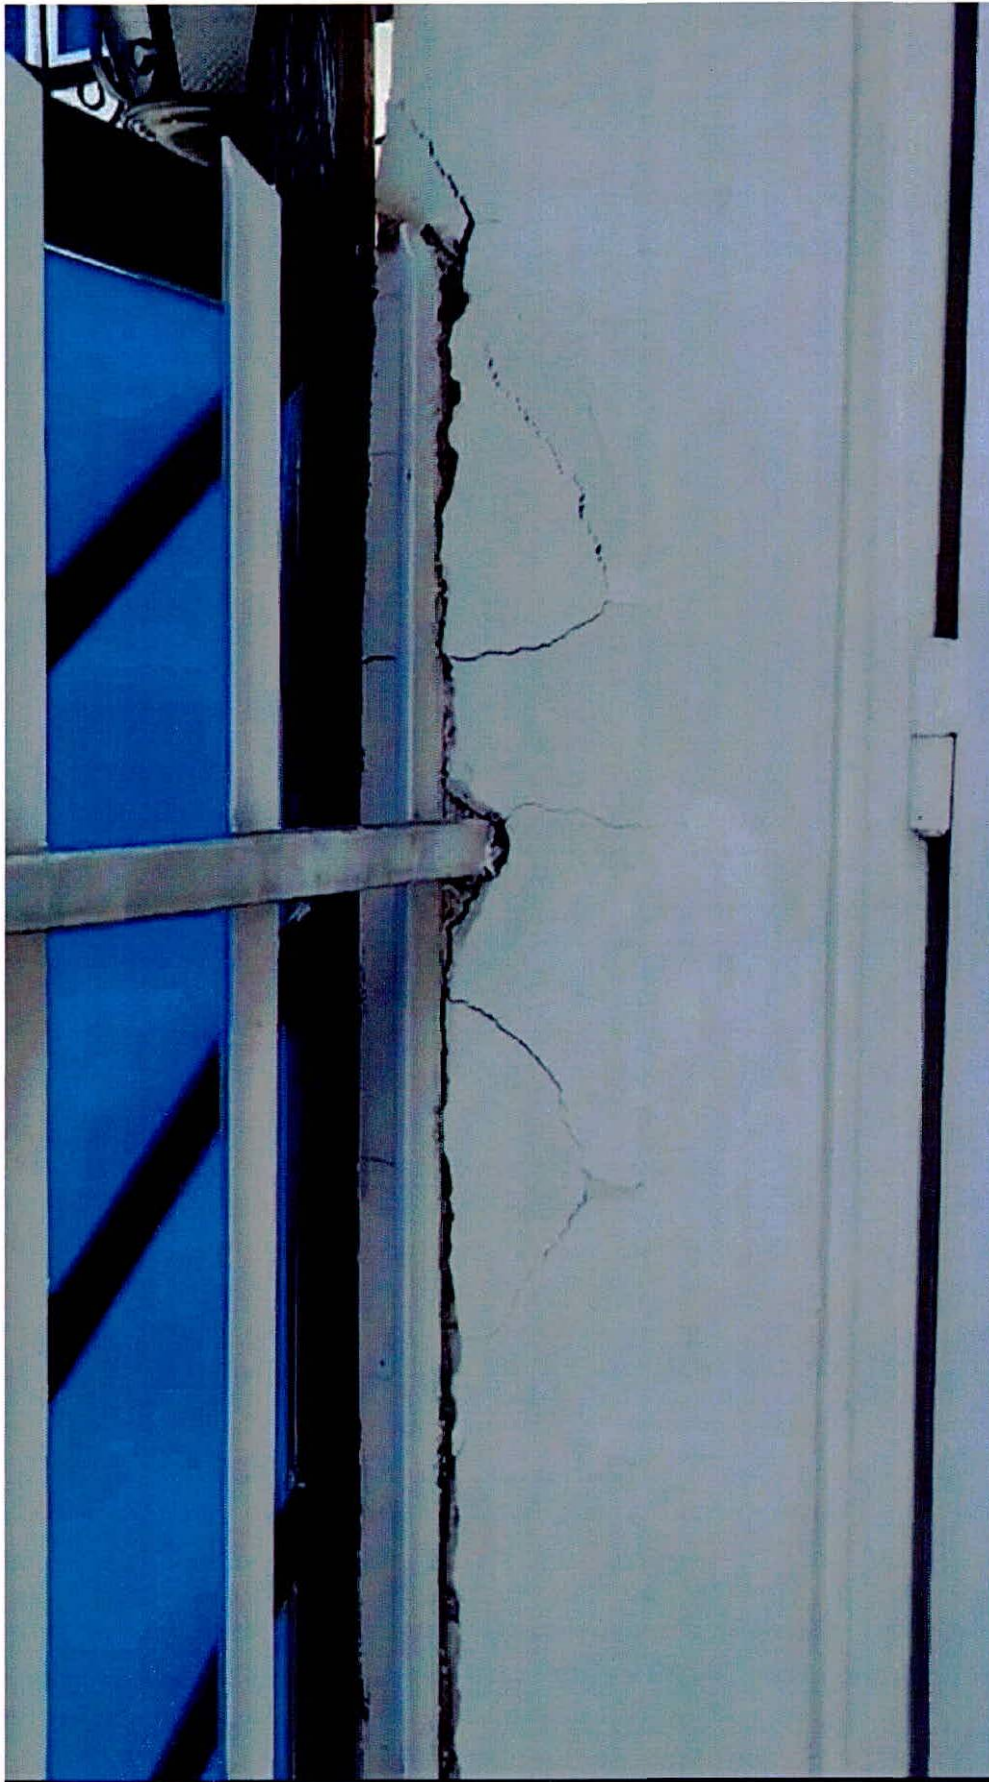
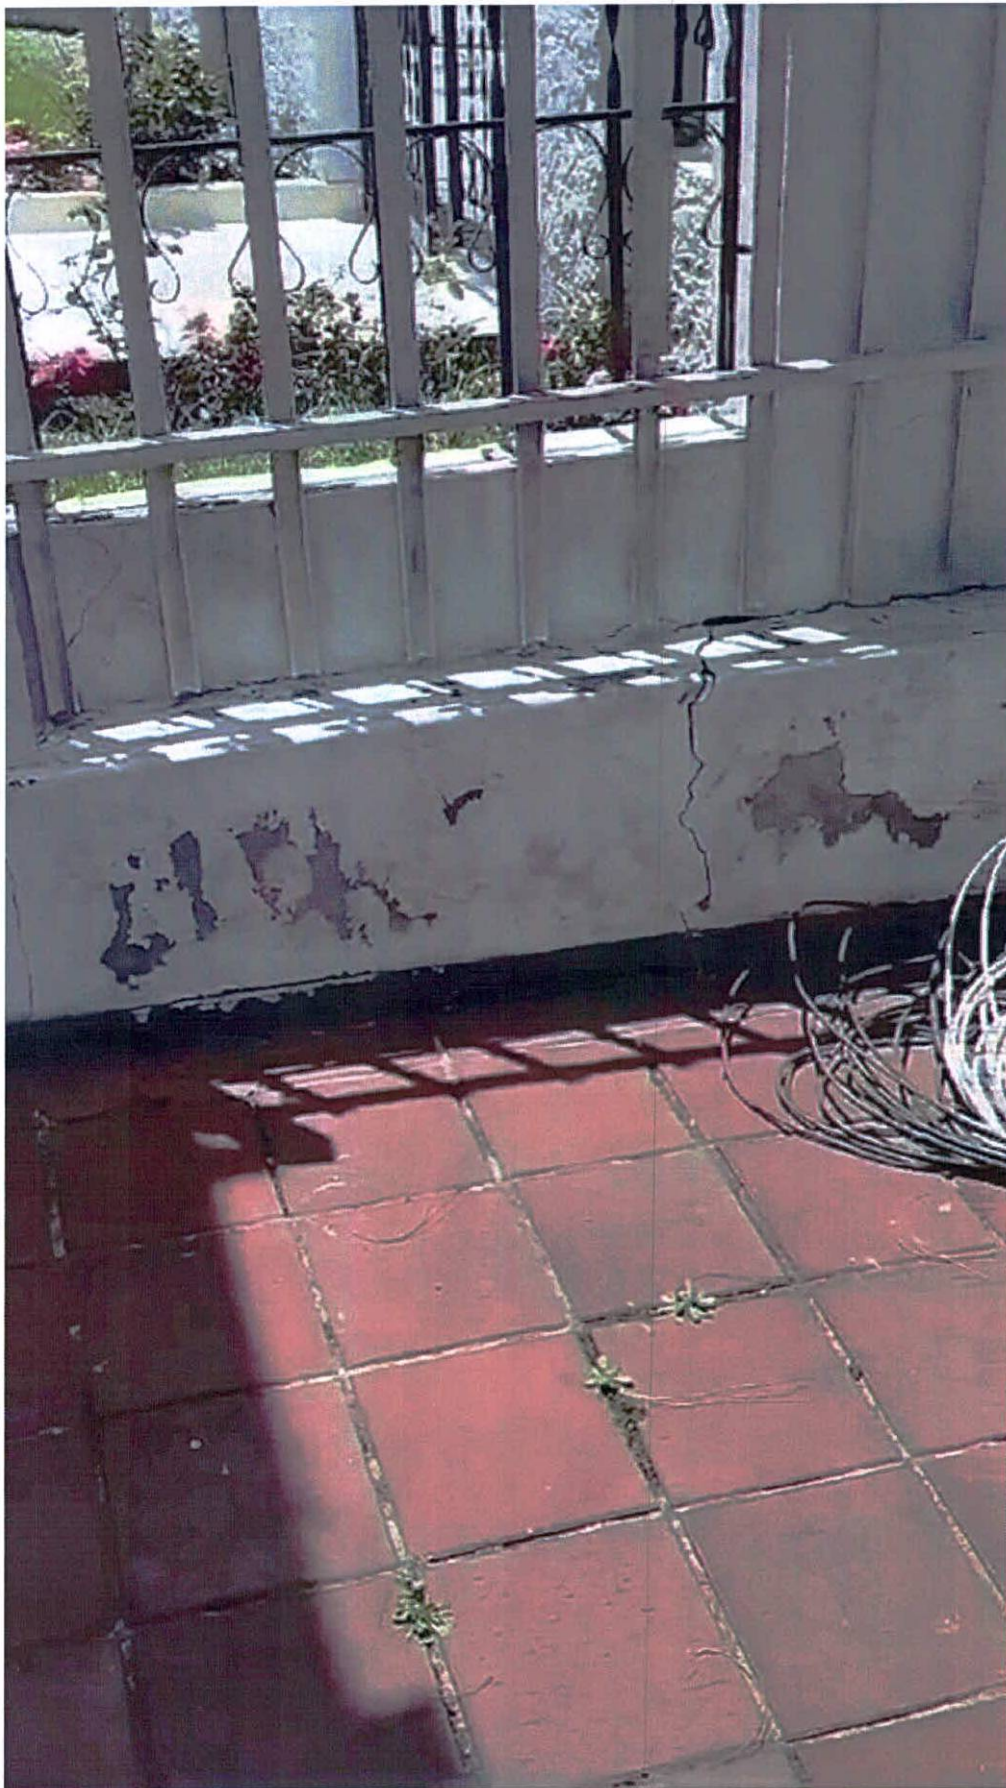
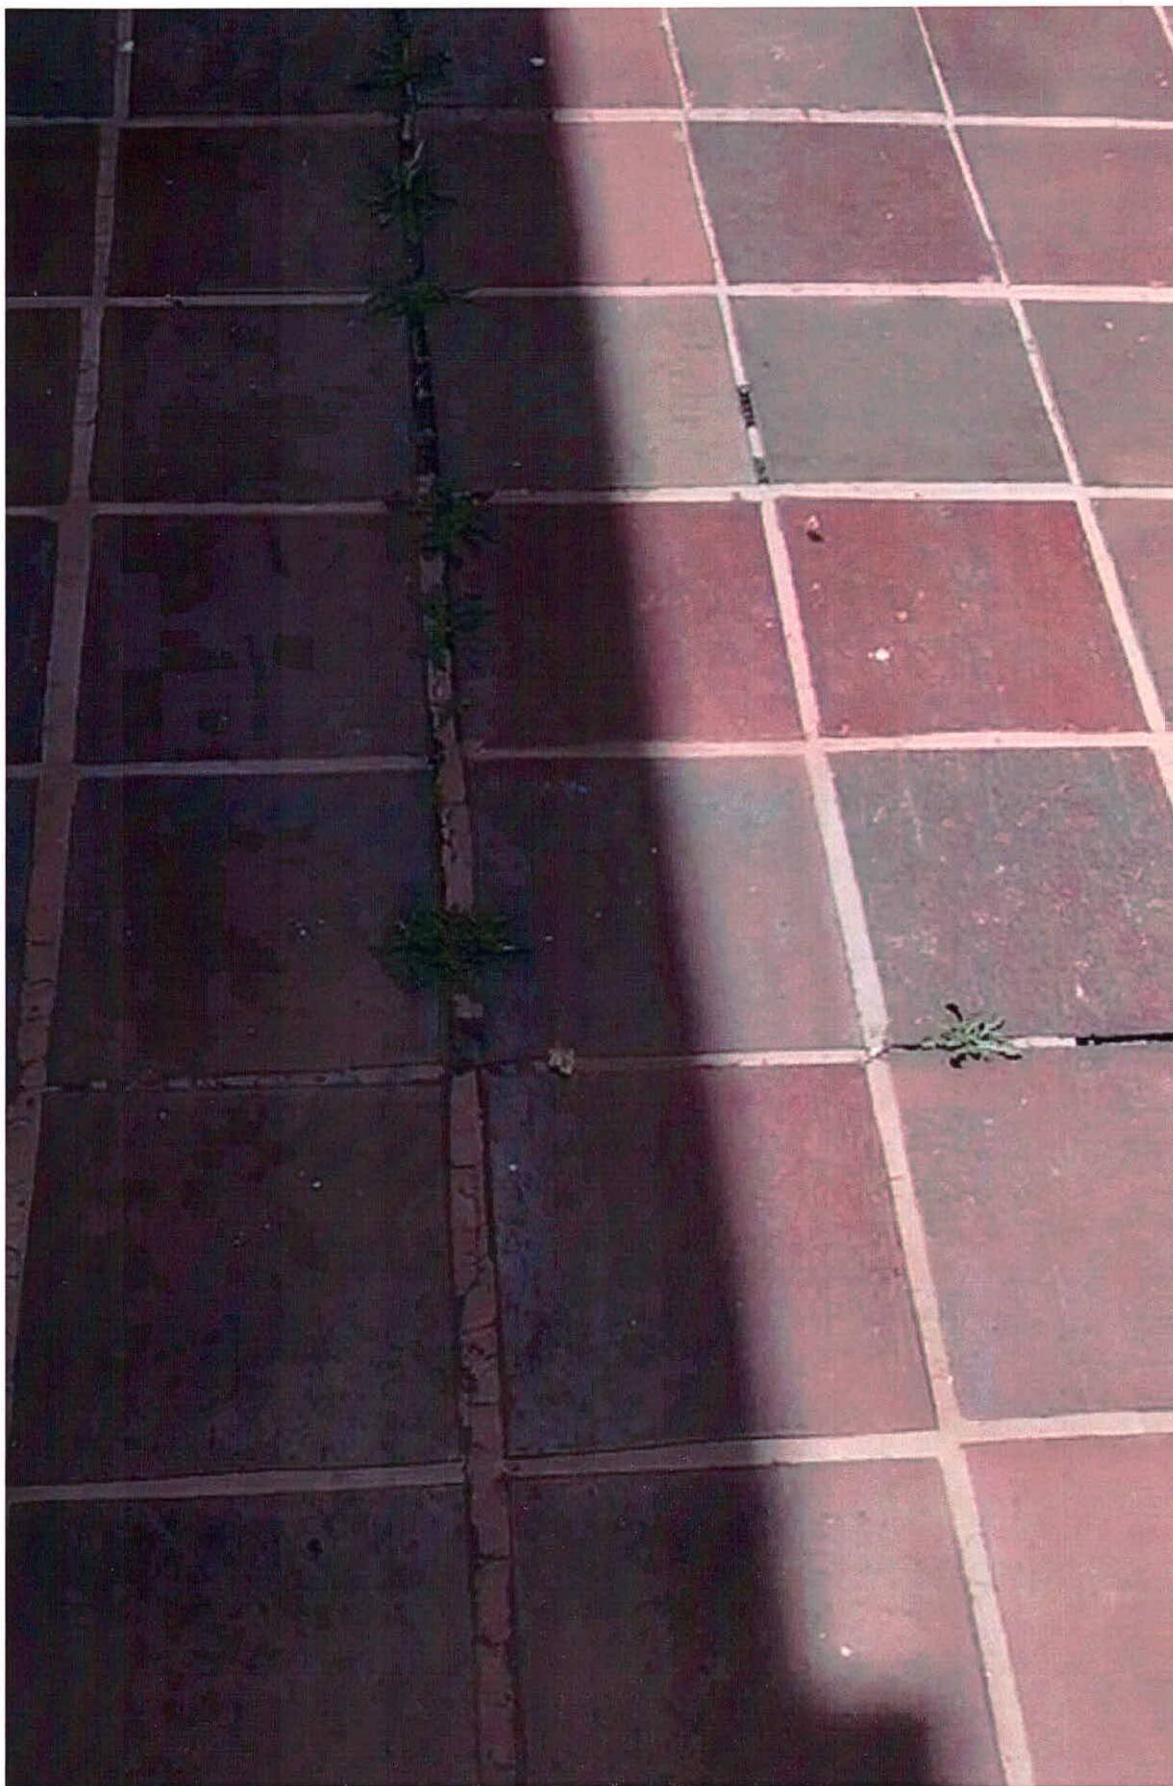
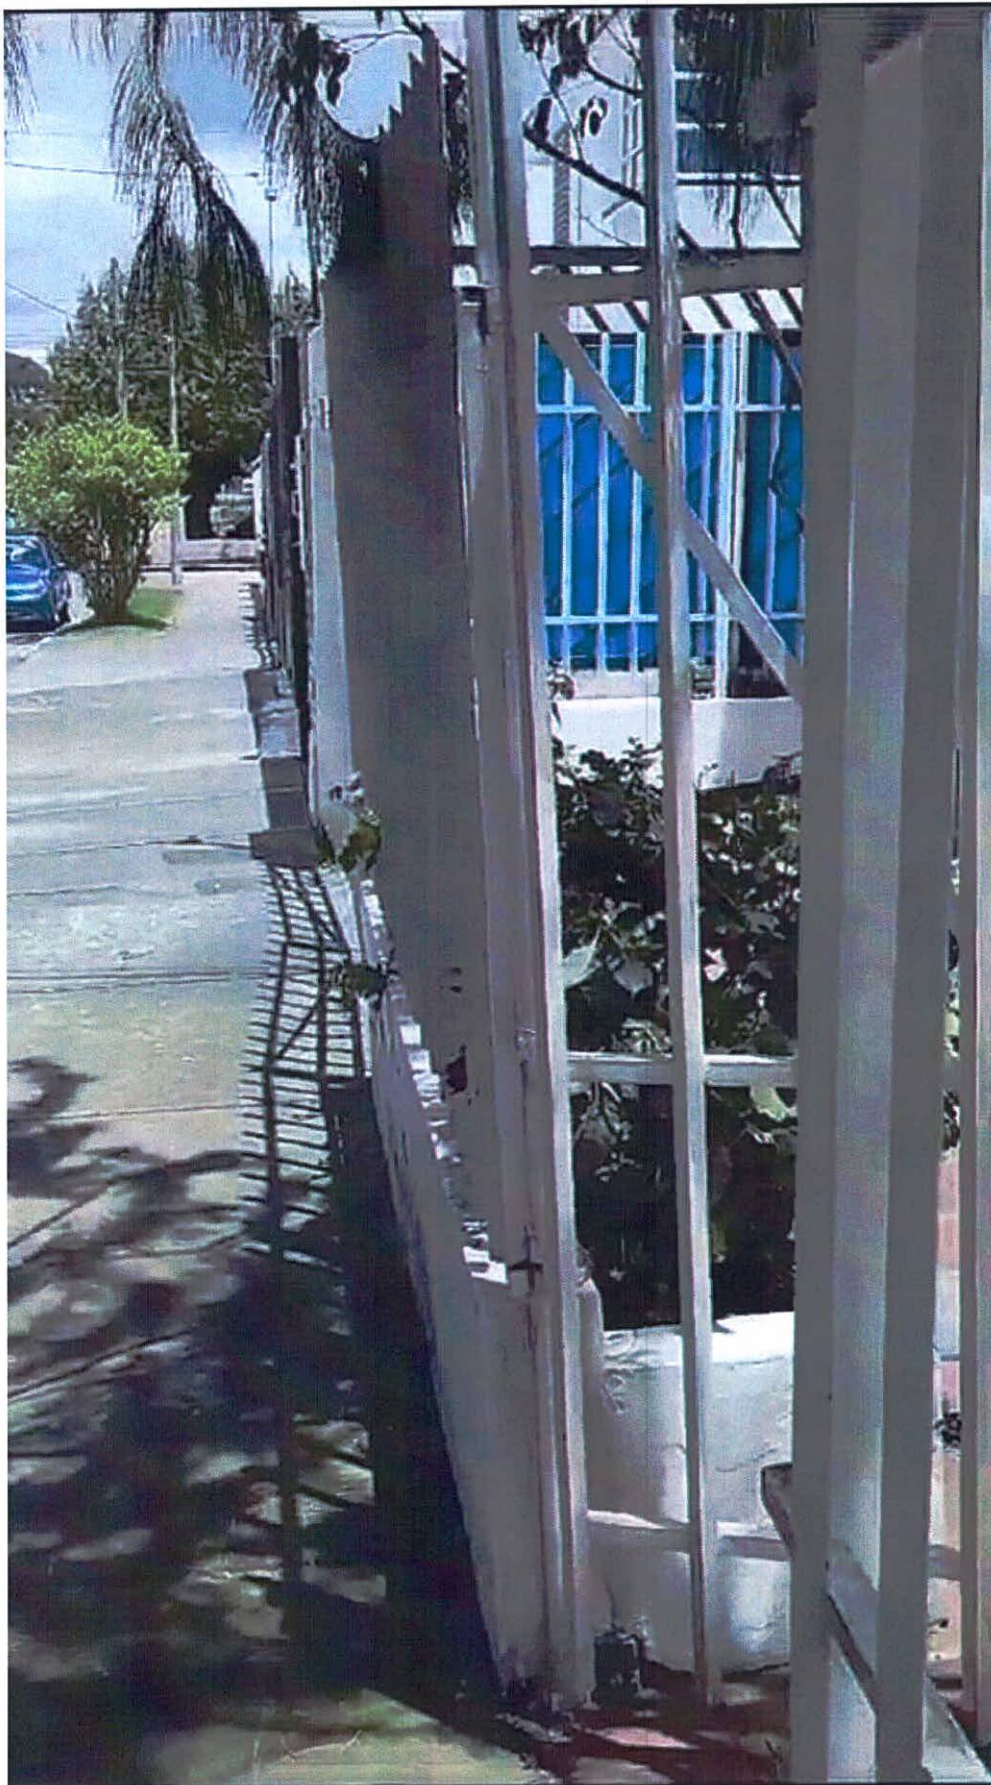
Al frente de la casa ubicada en la [Carrera 70H No. 116A 18](#) hay 2 pinos gigantes que han agrietado la calle y el andén, y también el piso y frente de la casa, les adjunto imágenes de los pinos para que pasen a inspeccionarlos y dar una solución al deterioro de la propiedad y de la vía pública.
