**DIAGNÓSTICO TÉCNICO – DI-20563**  
**SUBDIRECCIÓN DE ANÁLISIS DE RIESGOS Y EFECTOS DE CAMBIO CLIMÁTICO**  
**GRUPO ASISTENCIA TÉCNICA**  
**RADICADO IDIGER No. 2024ER7240**

**DIAGNÓSTICO TÉCNICO – DI-16466**  
**SUBDIRECCIÓN DE ANÁLISIS DE RIESGOS Y EFECTOS DEL CAMBIO CLIMÁTICO**  
**GRUPO ASISTENCIA TÉCNICA**  
**RADICADOS IDIGER No. 2021ER14773 Y 2021ER14912**

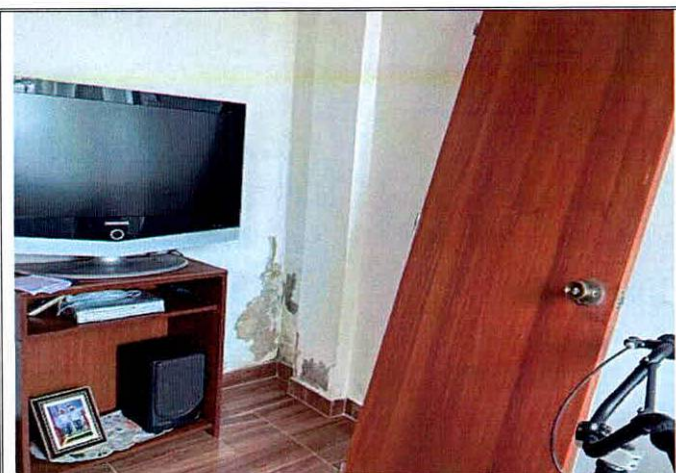
Foto No. 2. Estado del muro interno del primer nivel de la Casa # 5 MZ 3

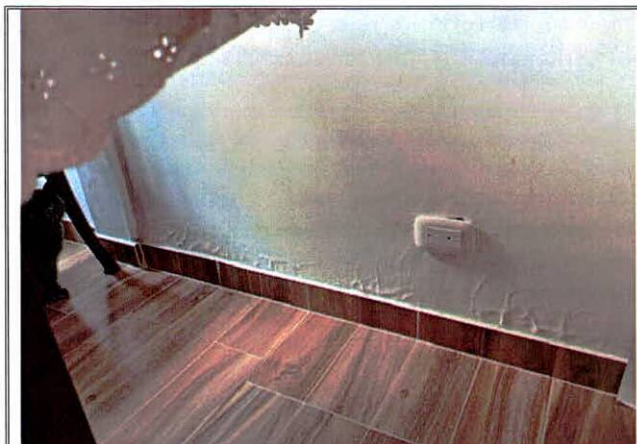
Foto No. 3. Estado del muro perimetral interno segundo nivel de la Casa # 5 MZ 3

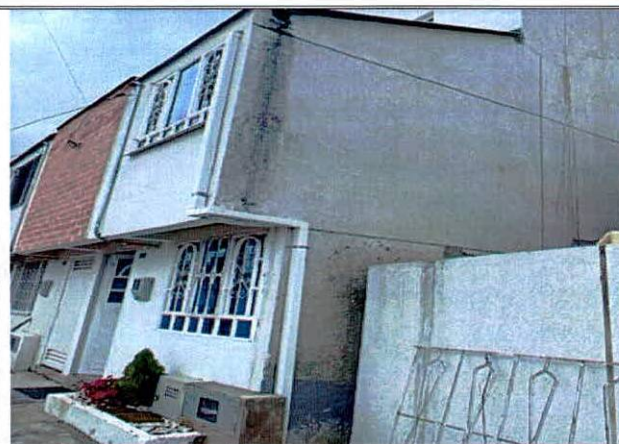
La Casa # 5 de la MZ 3, corresponde a una edificación de tres niveles construida en un sistema estructural de pórticos en concreto reforzado, entrepiso en placa fácil y cubiertas en tejas de fibrocemento. La responsable de la vivienda en comento, indica que desde la entrega del tanque de reserva (dic/2021), se han venido presentando filtraciones desde el tanque hacia su vivienda; se realiza verificación al interior del predio, evidenciando humedades en el muro perimetral del primer nivel colindante con el tanque y del muro del segundo nivel, que han ocasionado desprendimientos y abombamientos en el material de acabado en la parte inferior de las caras internas del muro. (Ver fotos 1 a 3). Se revisan las demás zonas de la vivienda sin encontrar daños en los elementos estructurales de la misma. En la cara externa del muro perimetral sur de la vivienda (colindante con el tanque), se observan manchas por humedad, evidenciando en el muro del segundo nivel que las humedades son provenientes desde la cubierta y en la zona inferior del muro del primer nivel, se observan rastros de humedades por capilaridad; si bien se visualizan algunos resanes en esta zona del muro que han sido realizados por la constructora según indica la propietaria del predio, éstos no han sido medidas correctivas definitivas (ver fotos 4 y 5)

Foto No. 4. Estado del muro perimetral externo de la Casa # 5 MZ 3

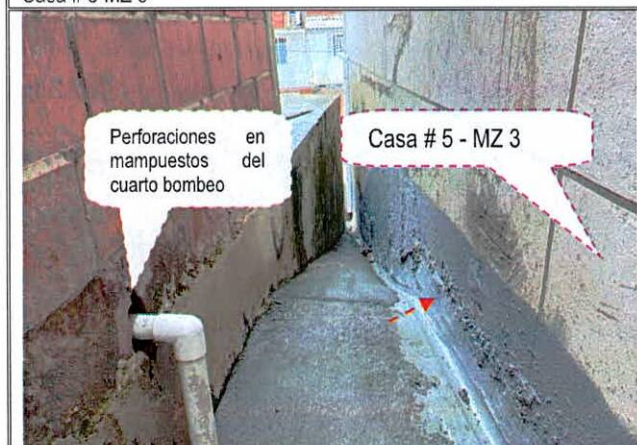
Foto No. 5. Resanes en muro perimetral externo de la Casa # 5 MZ 3

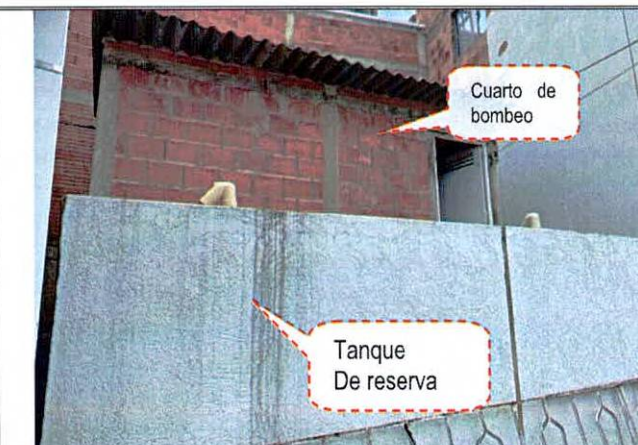
Se realiza una inspección visual a las condiciones internas del tanque de reserva construido en muros de concreto reforzado y del cuarto de bombas (localizado sobre el tanque) construido en un sistema de mampostería confinada; en el cuarto de bombas se evidencian algunas filtraciones y/o goteo en las tuberías del sistema de bombeo, así como perforaciones antitécnicas en los mampuestos para las salidas de las tuberías; la comunidad realiza la apertura de la compuerta superior del tanque de reserva, evidenciando que este se encuentra lleno y las escaleras internas de acceso al mismo, las cuales se conforman por varillas de acero, presentan oxidación y al parecer formaciones de hongo blanco. (Ver fotos 6 a 8).

Foto No. 6. Vista frontal de tanque de reserva y cuarto de bombeo

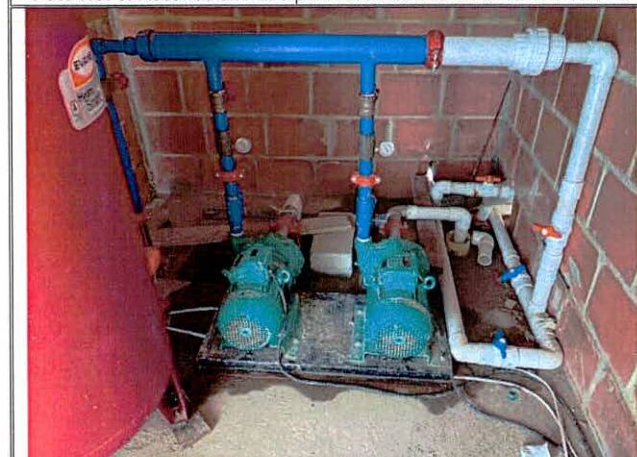
Foto No. 7. Filtraciones de tuberías en cuarto de bombeo

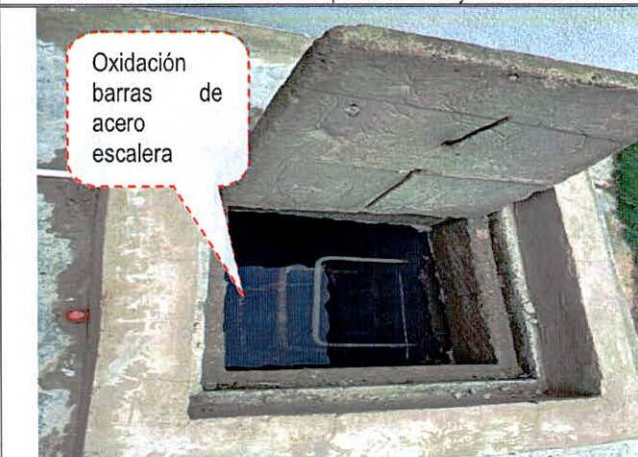
Foto No. 8. Vista al interior del tanque de reserva

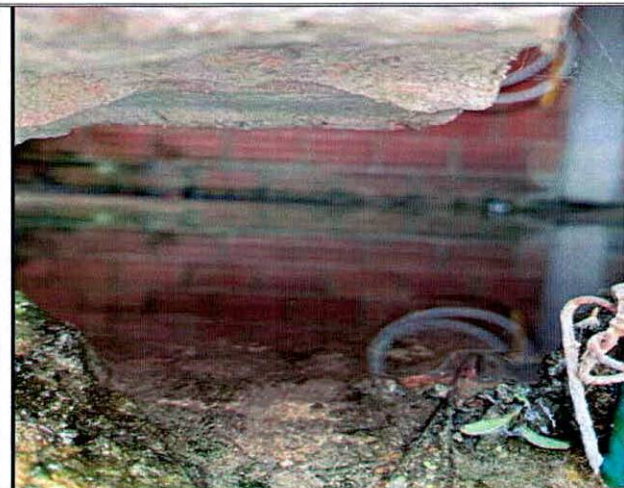
Por parte de los responsables de atender la visita, indican su inconformidad con la entrega del salón comunal construido bajo un sistema de mampostería confinada, ya que éste permanece inundado cuando llueve y se encuentra en deplorables condiciones (situación que mediante inspección visual no es posible precisar); en la visita se observa desde el exterior, que éste efectivamente se encuentra inundado y presenta perforaciones en algunos mampuestos inferiores del muro posterior del salón comunal por donde se está generando el descargue de las aguas acumuladas directamente hacia la zona posterior del tanque de reserva; no es posible ingresar al mismo al no encontrarse el responsable de su apertura (ver fotos 9 y 10).

Foto No. 9. Lámina de agua de encharcamiento al interior del salón comunal

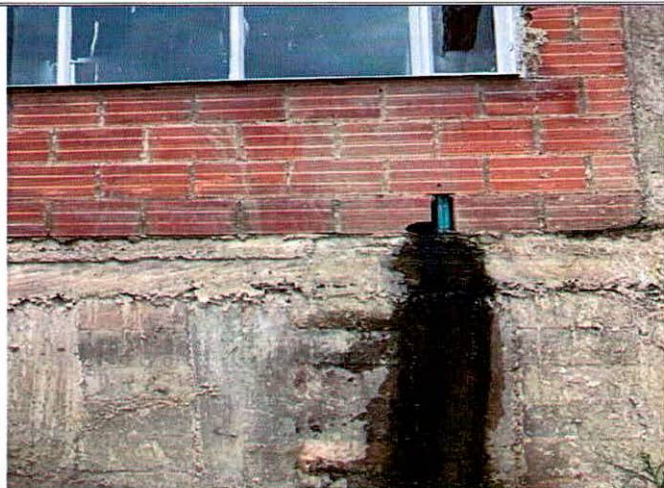
Foto No. 10. Filtraciones desde el salón comunal hacia la zona del tanque y de la casa # 5 MX 3

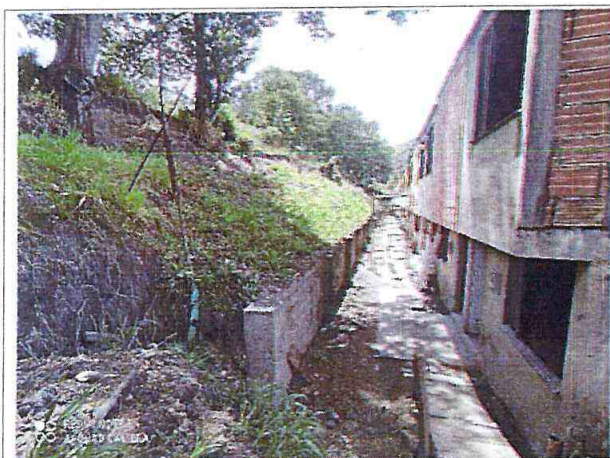
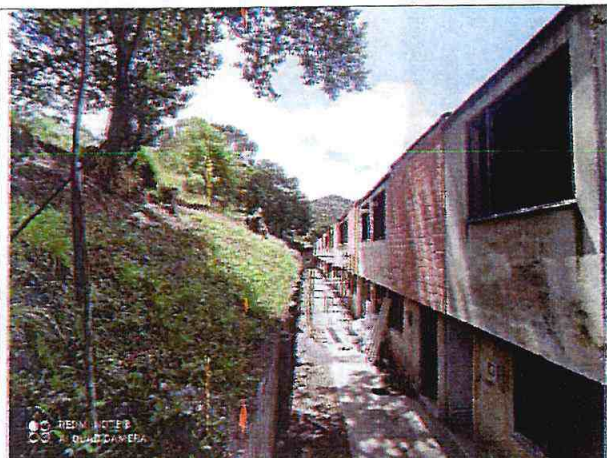
**Fotografía 1 y 2.** Vista lateral de la zona evaluada, donde se identifica el talud de corte y las casas de la Manzana No. 6 del Conjunto Residencial Puerta del Rey Etapa II

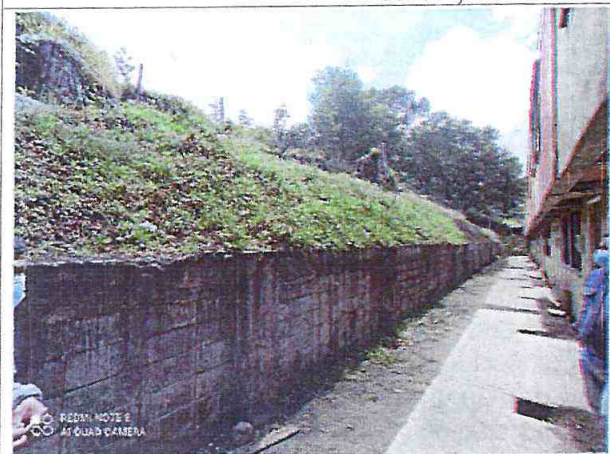
En el costado oriental del Conjunto Residencial Puerta del Rey Etapa II se ubica la Manzana de casas No. 6, que, por medio de un sendero peatonal de aproximadamente 3 m de ancho, se encuentra separada de un talud de corte conformado por areniscas y arcillolitas posiblemente de la Formación Río Siecha (ver Fotografías 1 y 2). El talud tiene aproximadamente una longitud de 60 m y una altura de 8 m, no cuenta con medidas de protección ni sistemas para el manejo de aguas de escorrentía superficial y subsuperficial, y en su base presenta un muro de contención en concreto reforzado de altura cercana a 1,7 m a todo lo largo del talud (ver Fotografía 3).

**Fotografía 3.** Vista lateral del muro de contención del talud de corte evaluado, de noroccidente a suroriente

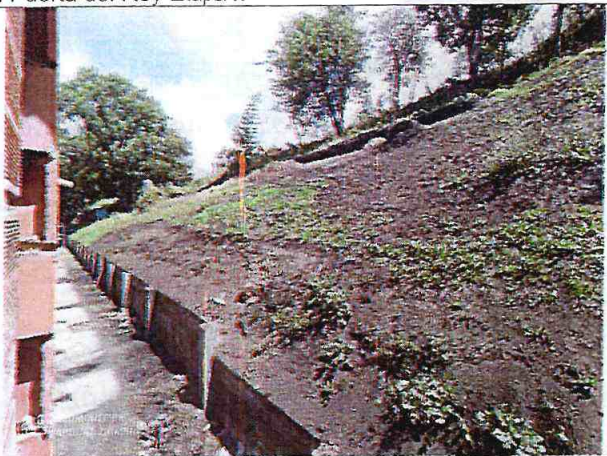
**Fotografía 4.** Vista frontal del talud de corte evaluado de suroriente a noroccidente
