**DIAGNÓSTICO TÉCNICO DI - 8143**  
**SUBDIRECCIÓN DE ANÁLISIS DE RIESGOS Y EFECTOS DE CAMBIO CLIMÁTICO**  
**COORDINACIÓN DE ASISTENCIA TÉCNICA**  
**EVENTO SIRE No. 2966112**

| PREDIO | Diagonal 62 Sur No. 20-42 | ÁREA DIRECTA | 700 m <sup>2</sup> | | |

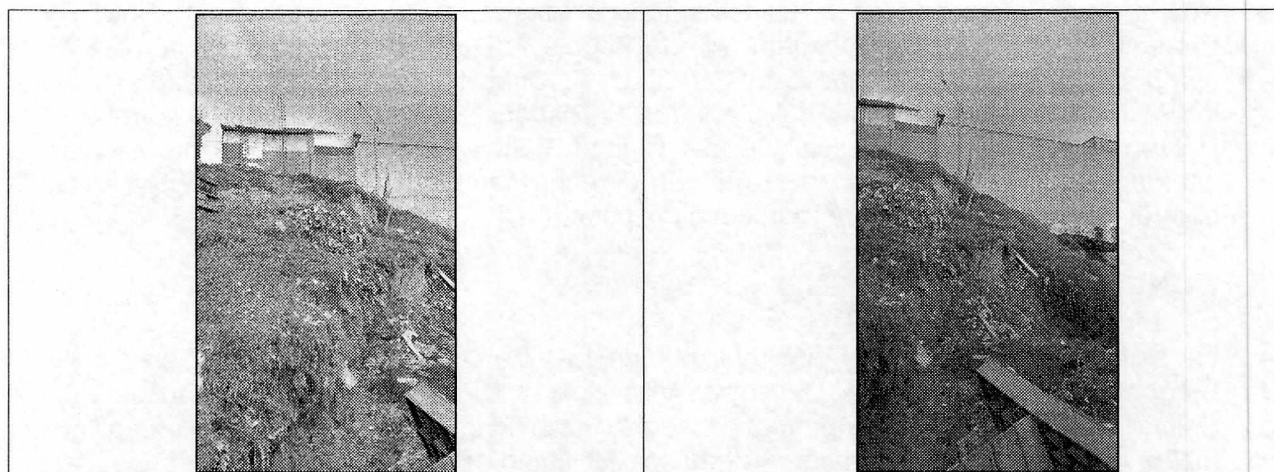
Se presentó un proceso de remoción en masa tipo deslizamiento rotacional en la margen derecha del caño denominado “El Chircal” en el sector localizado al costado oriental del predio de la Diagonal 62 Sur No. 20-12, el cual involucró un volumen de material limo orgánico y cobertura vegetal cercano a los 8m<sup>3</sup>, los cuales se depositaron en la parte baja en el cauce del caño, sin generar el represamiento y obstrucción del mismo.

Sobre la corona del talud de corte natural que conforma la margen derecha del Caño “El Chircal”, aproximadamente a una distancia de 0.50 metros, se identificó una vivienda de un nivel construida en material de recuperación, con cubierta en teja de zinc, soportada por un entramado en madera que a su vez se apoya sobre el cerramiento de la vivienda, la cual presenta deficiencias constructivas relacionadas con el material en el que se encuentra construida. Es pertinente resaltar, que la vivienda evaluada se localiza dentro de la zona de influencia de presentar un retroceso del proceso de remoción en masa identificado, razón por la cual la estabilidad estructural y habitabilidad de esta se encuentran comprometidas, por lo que se hace necesario recomendar la evacuación temporal y preventiva de la vivienda.

Entre las posibles causas por las cuales se presentó el proceso de remoción en masa identificado en la margen derecha del caño “el Chircal”, se encuentran la falta de medidas de protección y manejo de las aguas de escorrentía superficial y subsuperficial en los taludes de

corte naturales evaluados, la acción erosiva de dicho caño, sumado a que las aguas residuales discurren libremente por el sector.

**Fotografía 1 y 2.** Vista de la vivienda emplazada en el predio de la Diagonal 62 Sur no. 20-42, Desarrollo Villa Helena (Negado) de la Localidad de Ciudad Bolívar, la cual se presenta compromiso en la estabilidad estructural y habitabilidad de la vivienda por el proceso de remoción en masa identificado en la margen derecha del Caño "El Chircal"

- La estabilidad estructural y habitabilidad de la vivienda emplazada en el predio de la Diagonal 62 Sur No. 20-42, Desarrollo Villa Helena (Negado) de la Localidad de Ciudad Bolívar, se encuentran comprometidas en la actualidad, por el proceso de remoción en masa identificado en la margen derecha del Caño “El Chircal”; razón por la cual se recomendó la evacuación temporal y preventiva, hasta tanto se garanticen las condiciones de estabilidad del sector evaluado.

- Se recomienda al responsable y/o responsables del predio de la Diagonal 62 Sur No. 20-42, Desarrollo Villa Helena (Negado) de la Localidad de Ciudad Bolívar, acoger la recomendación de evacuación temporal y preventiva de la vivienda allí emplazada, hasta tanto se implementen las medidas que garanticen las condiciones de funcionalidad de la misma.

- Al Grupo de Resiliencia del IDIGER, evaluar el responsable y/o responsables de implementar las obras de estabilización en las margenes del Caño “El Chircal”, en particular en el sector localizado al costado oriental del predio de la Diagonal 62 Sur No. 20-42, Desarrollo Villa Helena (Negado) de la Localidad de Ciudad Bolívar, donde se identificó el proceso de remoción en masa, así como la limpieza del cauce del mismo, para evitar que se pierda su capacidad hidráulica, situación que pudiere generar la obstrucción y el desbordamiento del caño.
