## DIAGNÓSTICO TÉCNICO

**DIAGNÓSTICO TÉCNICO – DI No. 20030**  
**SUBDIRECCIÓN DE ANÁLISIS DE RIESGOS Y EFECTOS DE CAMBIO CLIMÁTICO**  
**GRUPO ASISTENCIA TÉCNICA**  
**EVENTO SIRE 5426649**

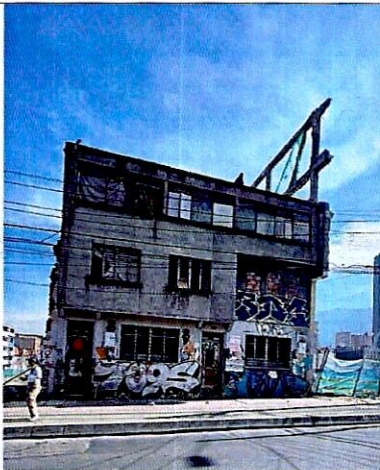
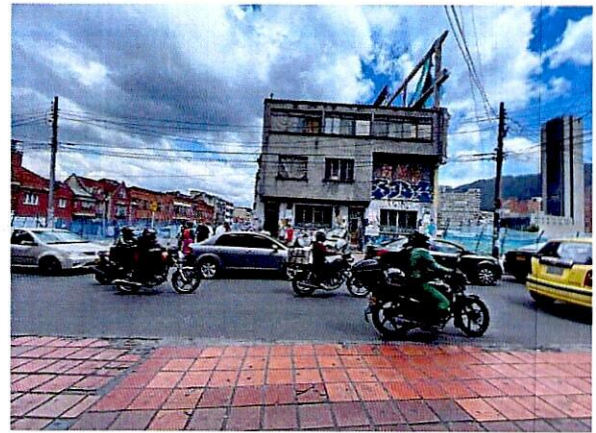
Fotografía 1 y 2. Vista general del predio evaluado

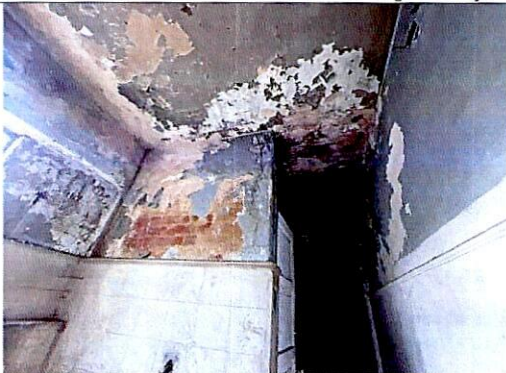
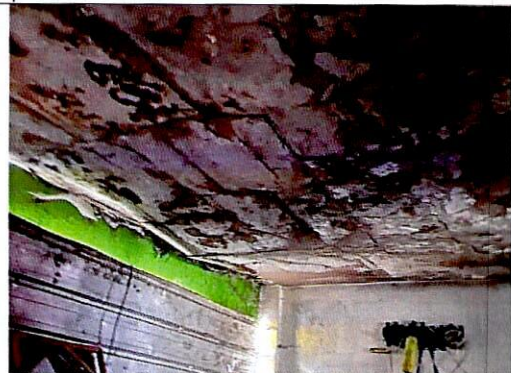
Ausencia de mantenimiento, deficiencias constructivas y vetustez de la edificación.

Fotografía. 3 y 4. Manchas de humedad evidencias al interior del predio

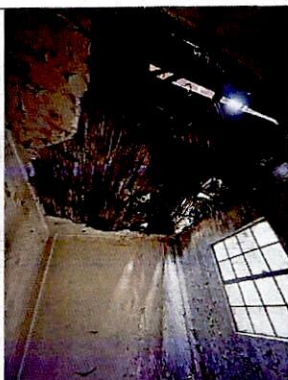
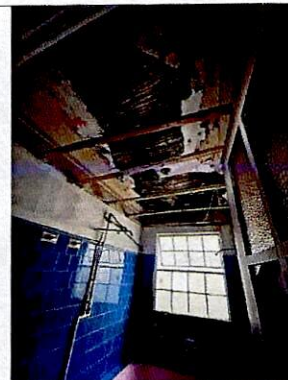
En el predio se emplaza una edificación de tres (3) niveles construido bajo un sistema estructural de muros de carga en mampostería parcialmente confinada con bloque de arcilla, losa de concreto con cielo raso en esterilla de guadua recubierto por mortero, y un sistema de cubierta en fibrocemento. Durante el recorrido, al interior del predio se identifican manchas de humedad, deterioro del cielo raso, fisuras de tendencia vertical con apertura aproximada a 3cm a lo largo del muro perimetral del

costado oriental y colapsos parciales del cielo raso a lo largo del segundo nivel y el primer nivel; de igual manera, al exterior se evidencia demolición de las viviendas aledañas, que posiblemente compartían sus muros con el predio verificado. (Fotografía 1 y 8).

Fotografía 5 y 6. Daños evidenciados del cielo raso al interior del predio

- Al responsable de la edificación emplazada en el predio de la CL 24 # 15 - 06, en el barrio Santafé de la localidad de los Mártires, acoger la recomendación de evacuación preventiva, hasta que se adelanten las acciones necesarias que garanticen la estabilidad y funcionalidad de los daños evidenciados.
- En el caso de no existir restricciones y/o condicionamientos al uso del suelo, se recomienda responsable de la edificación emplazada en el predio de la CL 24 # 15 - 06, en el barrio

Santafé de la localidad de los Mártires, implementar las acciones necesarias de reparación y reconstrucción que garanticen la estabilidad, habitabilidad y funcionalidad de los mismos; acciones que deben ser adelantadas con el apoyo de personal idóneo.

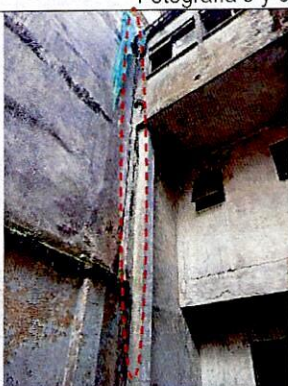
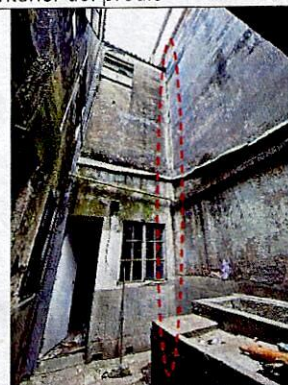
Fotografías 7 y 8. Fisuras identificadas en el muro oriental del predio
