DIRECCION DE PREVENCION Y ATENCION DE EMERGENCIAS

## CONCEPTO DE AMENAZA RUINA Nº CAR - 906

LOCALIDAD: (15) Antonio Nariño  
UPZ: (38) Restrepo  
BARRIO: Restrepo  
DIRECCION: Carrera 21 No. 14 – 48/54 Sur  
CHIP: AAA0035EJCN  
FECHA DE VISITA: Septiembre 05 de 2007  
SOLICITANTE: Alcaldía Local de Antonio Nariño  
POBLACION BENEFICIADA: Una (1) Persona – Una (1) Familia  
AREA: 225 m<sup>2</sup> (aproximadamente)

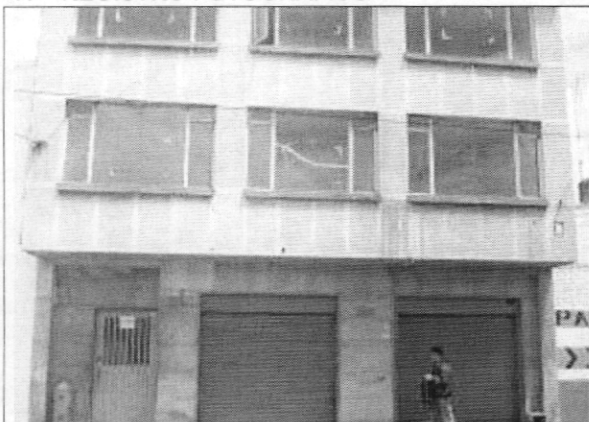
Los muros de fachada de los dos primeros pisos están en buenas condiciones, como se puede observar en la fotografía 1, igualmente se puede apreciar que el muro de culata del costado sur no presenta deterioro, como se ve en la fotografía 2. Los muros internos del segundo piso y la placa de entrepiso de este nivel están en buen estado, como se ilustra en las fotografías 3 y 4.

Foto 1. Fachada del inmueble

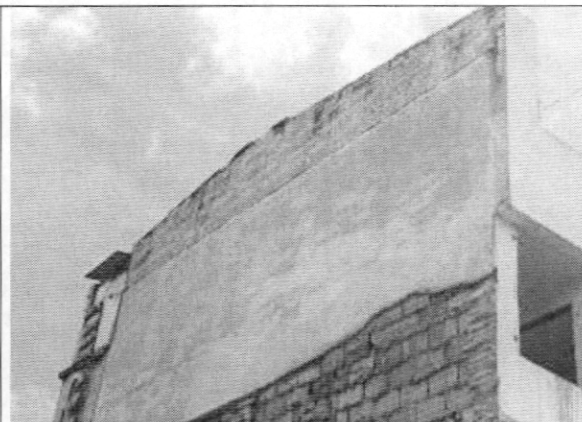
Foto 2. Culata costado sur

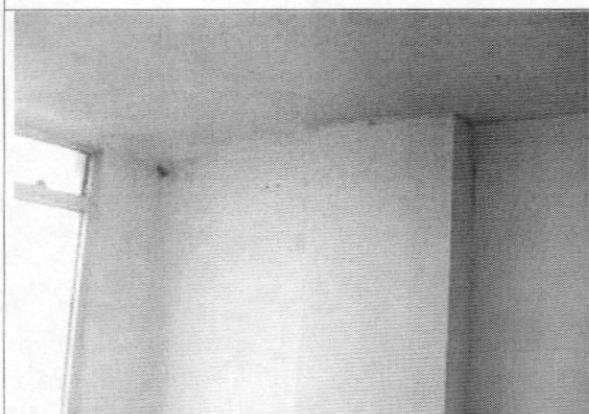
Foto 3. Muros de segundo piso

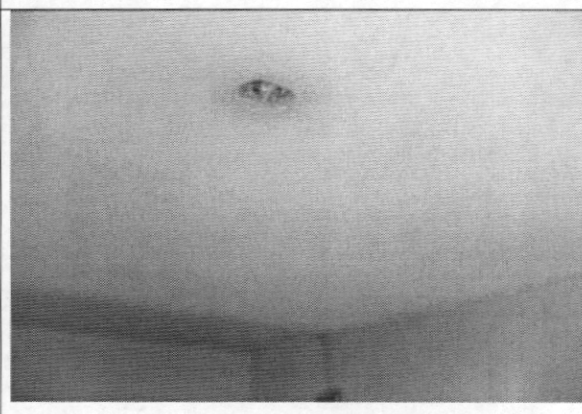
Foto 4. Placa de entrepiso, tercer nivel

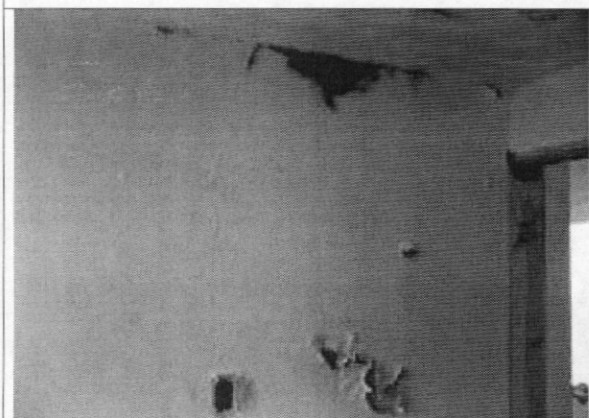
Los muros del tercer piso están en mal estado, se puede ver desprendimiento de acabados, fisuras en la mayoría, y humedad excesiva, especialmente en los muros del costado norte, estas condiciones se pueden apreciar en las fotografías 5 y 6. La placa de entrepiso del cuarto nivel, está en malas condiciones, se observan agrietamientos en la parte inferior, y se pueden observar grietas que se han formado en la parte superior por debajo del piso que se ha retirado, esto se puede ver en las fotografías 7 y 8.

Foto 5. Muros de tercer piso en mal estado

- Demoler los muros del tercer y cuarto pisos
- Demoler la placa de entrepiso del cuarto nivel
- Restringir el acceso de personas a estos niveles hasta que se desarrollen las anteriores

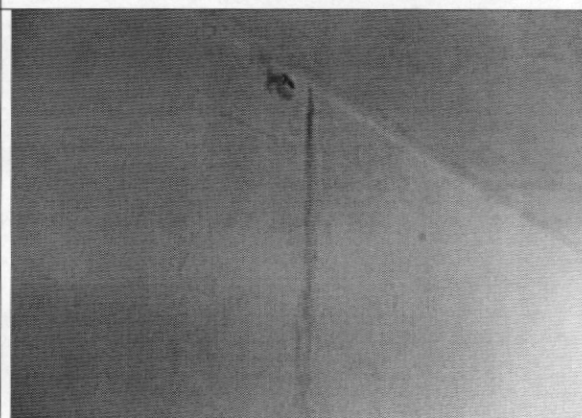
Foto 6. Humedad y deterioro en muros de tercer piso

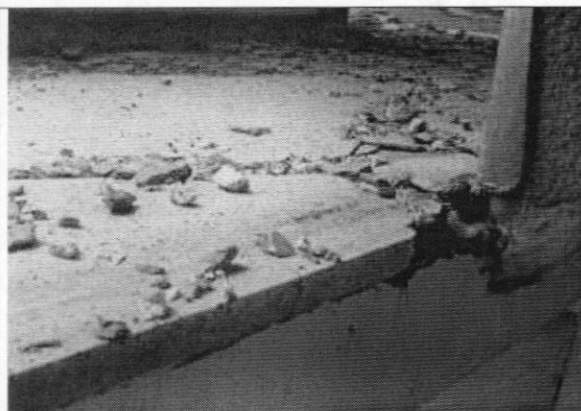
Foto 7. Placa de cuarto piso en mal estado

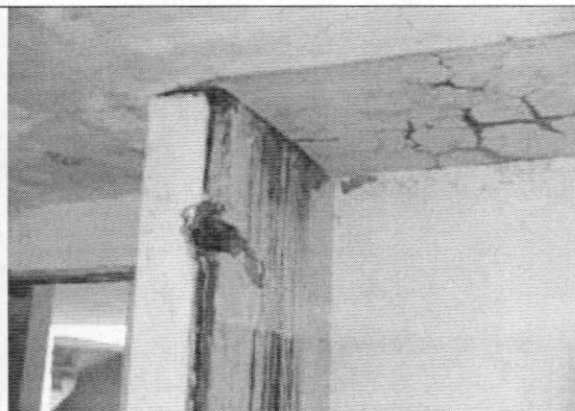
Foto 8. Placa agrietada cuarto piso

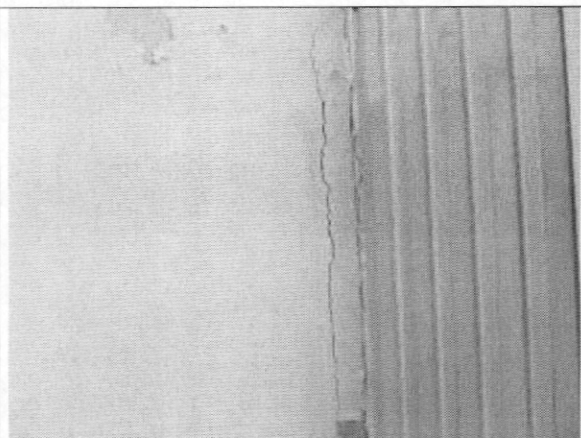
Los muros del cuarto piso se encuentran en un estado avanzado de deterioro, se pueden apreciar grietas verticales que van desde la parte superior de los muros hasta la base, se detectan fisuras en la mayoría de ellos, los acabados están en mal estado, las condiciones anteriores se ilustran en las fotografías 9, 10 y 11. En la fotografía 12 se puede ver que los muros del cuarto nivel están sueltos, no tienen ningún vínculo a la estructura.

Foto 9. Muros agrietados, cuarto piso

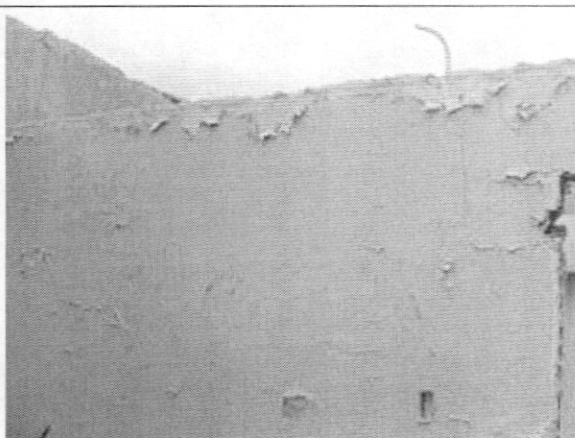
Foto 10. Deterioro en muros de cuarto piso

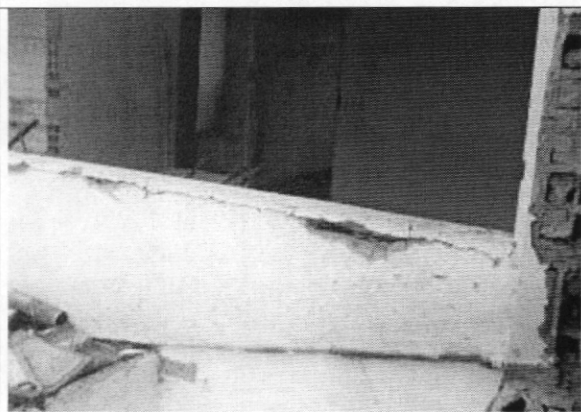
Foto 11. Grieta muro de cuarto piso

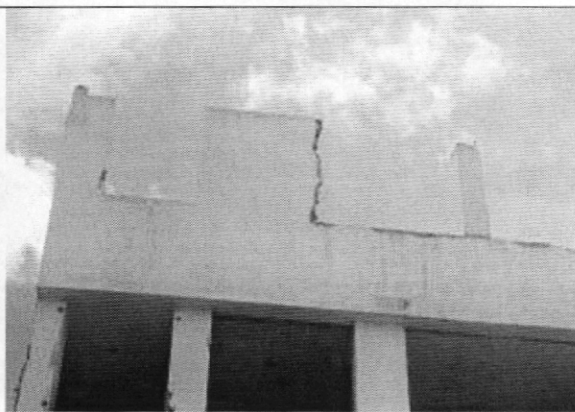
Foto 12. Muros sueltos en cuarto piso
