# DIAGNÓSTICO TÉCNICO

DIAGNÓSTICO TÉCNICO – DI No. 20559  
SUBDIRECCIÓN DE ANÁLISIS DE RIESGOS Y EFECTOS DE CAMBIO CLIMÁTICO  
GRUPO ASISTENCIA TÉCNICA  
RADICADO IDIGER No. 2024ER7130; 2024ER7236 y 2024ER7693

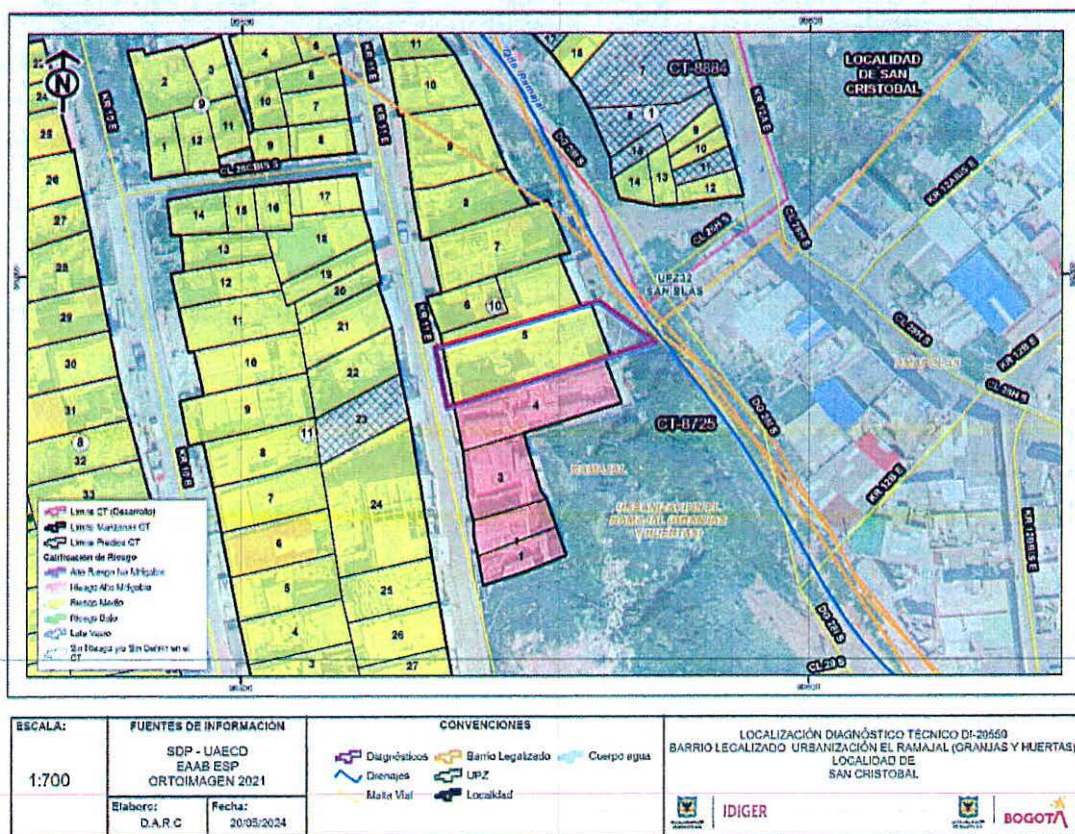
El CT-8725 concluyó que el predio de la DG 28I SUR 12 05 ESTE (manzana 10 predio 5) se encuentra en una zona categorizada en amenaza media y riesgo medio por movimientos en masa (ver figura 1) para lo cual recomendó entre otras “(...) al interior de cada uno de los predios garantizar el adecuado manejo, conducción y entrega de las aguas lluvias y superficiales que puedan interferir de manera negativa en las condiciones de estabilidad del terreno (...)” y “Cada propietario de las viviendas o infraestructura construida, debe evaluar los sistemas estructurales, con el propósito de garantizar condiciones óptimas de estabilidad y llevar las edificaciones construidas al cumplimiento del actual Reglamento Colombiano de Construcción Sismo Resistente NSR-10.”

Figura 1. Vista parcial del mapa de categorización de riesgo por movimiento en masa para el predio de la DG 28I SUR 12 05 ESTE

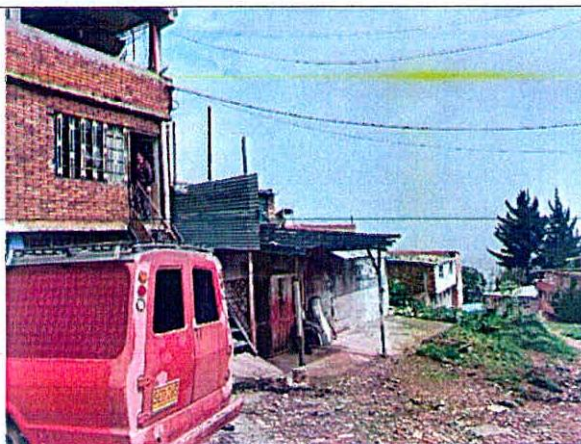
Personal del Instituto Distrital de Gestión de Riesgo y Cambio Climático - IDIGER, realizó visita técnica el día 23 de abril de 2024 al predio de la DG 281 SUR 12 05 ESTE ubicado en el barrio Ramajal en la Localidad de San Cristóbal. Este se encuentra en una zona de pendiente moderada, con vías de acceso vehicular en material, donde se emplazan edificaciones de entre uno (1) y tres (3) niveles de manera escalonada (ver fotografía 1).

Fotografía 1. Vista general del sector de la DG 28I SUR 12 05 ESTE.

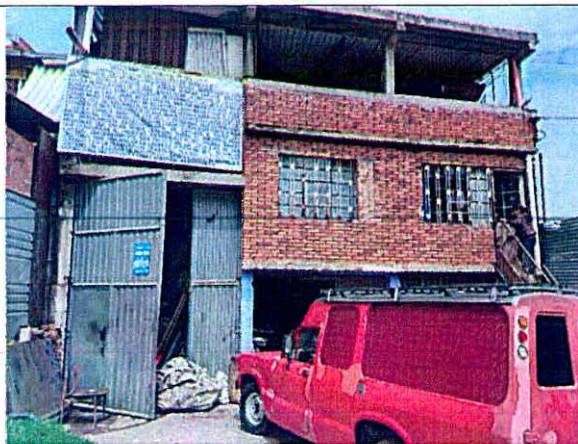
En el predio de la DG 28I SUR 12 05 ESTE se emplaza una vivienda de tres niveles, construida posiblemente bajo un sistema estructural en mampostería parcialmente confinada, con muros divisorios y perimetrales en mampostería y cubierta liviana en tejas termo acústicas con soportes en cerchas metálicas (ver fotografía 2).

Fotografía 2. Vivienda de la DG 28I SUR 12 05 ESTE.

- A los responsables, encargados y/o propietarios de la vivienda de la DG 28I SUR 12 05 ESTE ubicada en el barrio Ramajal en la Localidad de San Cristóbal, en caso de no existir condiciones o restricciones para el uso del suelo, se recomienda que, cumpliendo con los requisitos de la Ley 400 de 1997 (Decreto 926 de 2010 – Reglamento Colombiano de Construcción Sismo Resistente, actualmente NSR-10) y lo dispuesto en el Código de Construcción para Bogotá D.C. (Acuerdo 20 de 1995), donde se establece que es obligación de los propietarios y/o responsables de los inmuebles propiciar y efectuar el adecuado mantenimiento de sus instalaciones, adelantar acciones encaminadas al mantenimiento y/o reparación de los daños evidenciados, con el fin de garantizar la estabilidad y funcionalidad de la vivienda durante su vida útil. Cabe resaltar que, las acciones que se adelanten deben ser efectuadas por el personal idóneo y en cumplimiento de la normativa vigente.

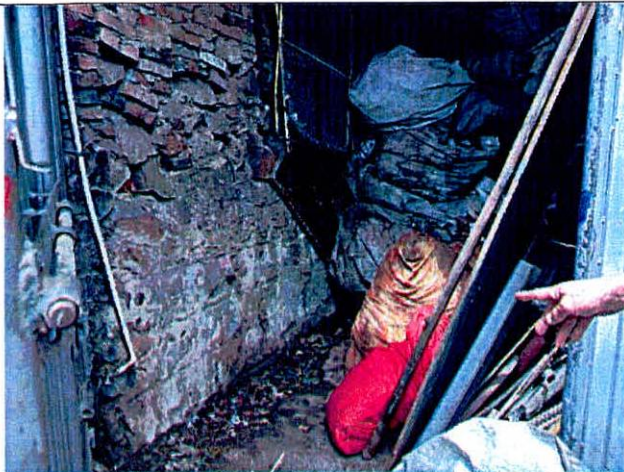
Se realiza inspección visual al interior de la vivienda, en donde se identifica filtración de aguas y humedad en la parte inferior del muro perimetral del costado sur del primer nivel en la zona de depósito en un área de 1 m<sup>2</sup> aproximadamente (ver fotografía 3). En el segundo nivel se identifica una fisura de tendencia diagonal de 2.0 mm de abertura y 1.5 m de longitud aproximadamente sobre el muro perimetral oriental (ver fotografía 4). En la parte posterior costado occidental del predio evaluado donde se ubica la zona de patio se evidencia la pérdida de mampuestos en un área de 1.0 m<sup>2</sup> que sostienen un muro de cerramiento en tejas de zinc y tablas de madera de 3.0 m de altura aproximadamente (ver fotografía 5).

- La generalidad de los daños observados pueden tener relación con deficiencias constructivas o falta de mantenimiento general. No obstante, no se puede descartar que los daños evidenciados estén posiblemente asociados a agentes externos que no se pueden identificar durante la visita de inspección visual.

**Fotografía 3.** Filtración de agua y humedad en muro perimetral costado sur, zona de depósito primer nivel.

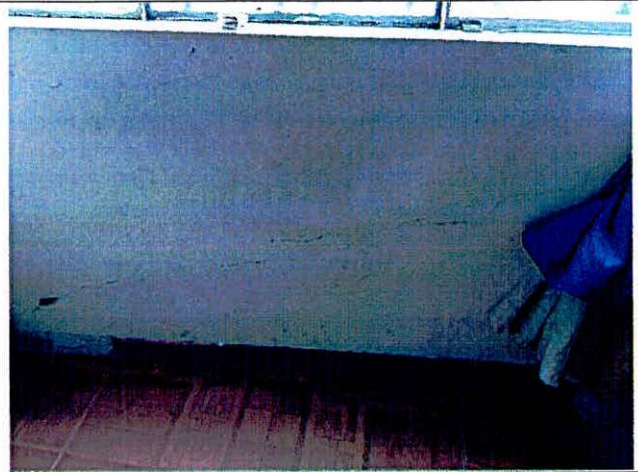
**Fotografía 4.** Fisura en muro perimetral oriental, segundo nivel.

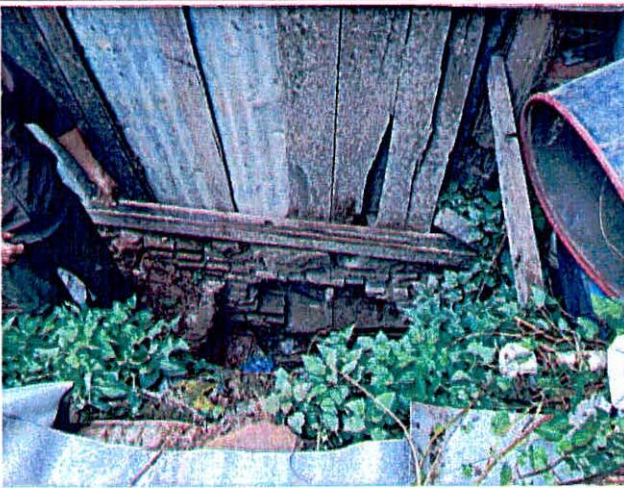
**Fotografía 5.** Pérdida de mampuestos en parte inferior de muro de cerramiento, zona de patio.

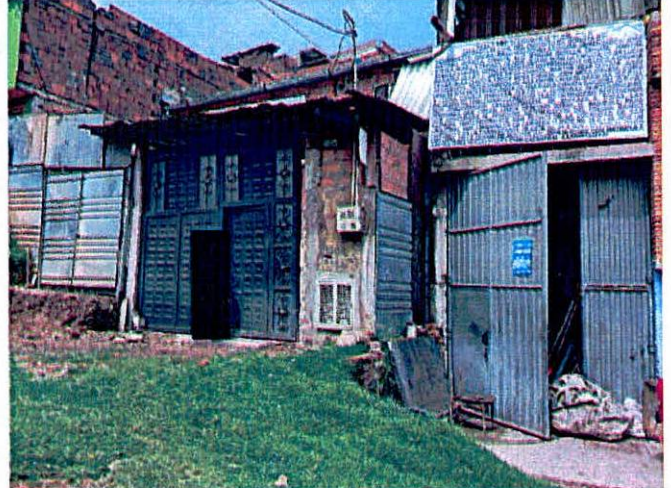
De acuerdo con lo comentado por el señor Oscar Bonilla, los daños evidenciados son causados por las actividades de construcción realizadas en el predio del costado sur de la KR 11 ESTE 28C 70 SUR (de acuerdo con Sistema de Información de Norma Urbana y Plan de Ordenamiento Territorial - SINUPOT), allí se emplaza una vivienda de dos niveles construida posiblemente en mampostería parcialmente confinada en la cual no es posible ingresar el día de la visita y desde el exterior no se evidencian actividades de construcción en ejecución, por lo anterior no es posible verificar dicha información durante la visita de inspección visual realizada.

**Fotografía 6.** Predio de la KR 11 ESTE 28C 70 SUR.

- A la Alcaldía Local de San Cristóbal, desde sus competencias y en virtud de lo establecido en el Artículo 11 de la Ley 2116 de 2021, ejercer el control urbanístico, verificando la documentación y condiciones reglamentarias para las obras que podrían estar siendo ejecutadas al interior del predio de KR 11 ESTE 28C 70 SUR ubicado en el barrio Ramajal, así como el cumplimiento de lo establecido en las mismas, en cuanto a los procedimientos constructivos, especificaciones técnicas y recomendaciones allí consignadas. Lo anterior con el propósito de garantizar una correcta ejecución del proyecto en mención.
