| | <b>DIAGNÓSTICO TÉCNICO</b> | Código: | <b>CR-FT-42</b> |

**DIAGNÓSTICO TÉCNICO – DI No. 20587**  
**SUBDIRECCIÓN DE ANÁLISIS DE RIESGOS Y EFECTOS DE CAMBIO CLIMÁTICO**  
**GRUPO ASISTENCIA TÉCNICA**  
**EVENTO SIRE 5433369**

Riesgo por actividad de la construcción / Daños por obras y/o edificaciones aledañas

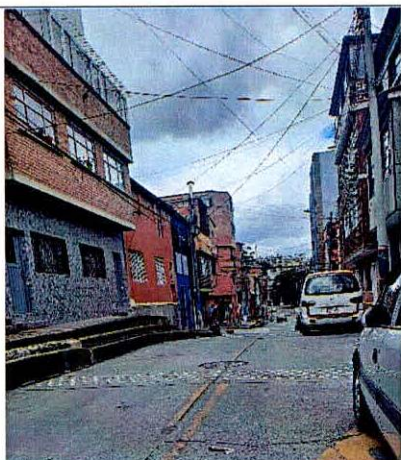
El día 25 de abril de 2024, personal del Instituto Distrital de Gestión de Riesgos y Cambio Climático - IDIGER, realizó visita técnica a los predios relacionados en la Tabla 1, en el Sector Catastral La Perseverancia de la Localidad de Santa Fe, encontrando una zona de ladera de pendientes moderadas, consolidada urbanísticamente, con vías de acceso vehicular pavimentadas (pavimento rígido), y donde se emplazan edificaciones de uno (01) a tres (03) niveles, construidas en su mayoría bajo un sistema estructural de muros en mampostería de carga (ver fotografía 1).

**Fotografía 1.** Vista general del Sector Catastral La Perseverancia de la Localidad de Santa Fe

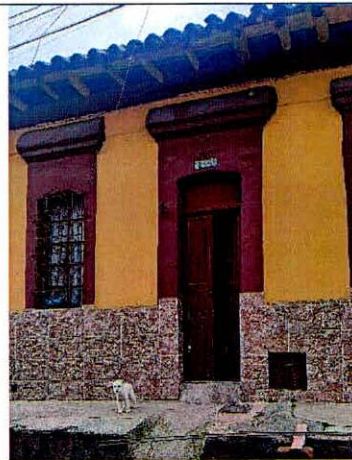
En el predio P1, se emplaza una vivienda construida en muros de adobe, con cubiertas soportadas sobre un entramado de guadua y tejas en barro; el cielo raso corresponde a esterilla de guadua recubierto con posible mortero. La edificación cuenta aparentemente con un nivel, de uso residencial, (Ver fotografía 2).

**Fotografía 2.** Fachada oriental del predio de la KR 3 A No. 32 – 54 (P1)

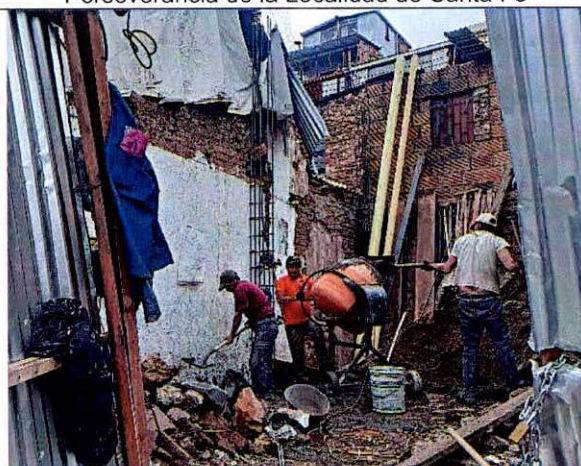
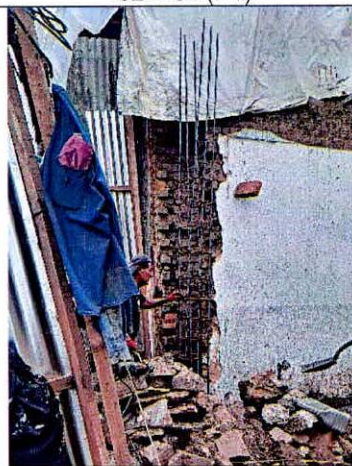
En el predio P2, se adelanta una construcción, en la actualidad en la etapa de excavación y fundición de la estructura de cimentación, (Ver fotografías 3 y 4).

No se permite el ingreso a la obra, sin embargo, desde el exterior se identifica que los constructores retiraron parte del pañete de recubrimiento exterior del muro afectado y se identifica fractura de los mampuestos en adobe por lo cual posiblemente se presenten las filtraciones en el predio P1, (Ver fotografías 3 y 4).

**Fotografías 3 y 4.** Ejecución de obra en el predio P2

- A la Alcaldía Local de Santa Fe, desde su competencia dar a conocer el presente informe a los responsables de la obra ejecutada en el predio P2 de la KR 3 A No. 32 - 46, del Sector Catastral La Perseverancia de la Localidad de Santa Fe.

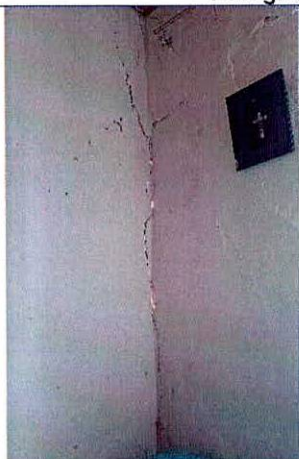
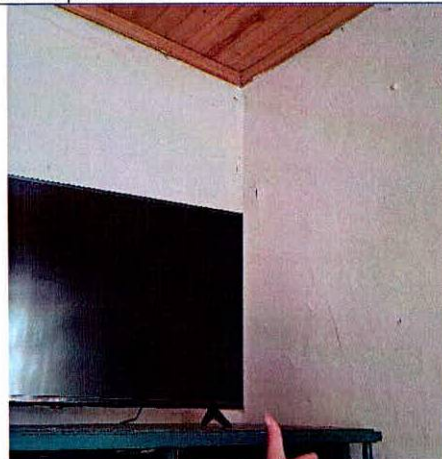
El evento se atiende por la evidencia de daños en el predio P1 sobre el muro perimetral del costado sur, colindante con la obra del predio P2. Junto a este muro se localiza la habitación principal, y se identifica en el vértice de la vivienda la fractura del muro en una longitud equivalente a la altura de este, abertura de aproximadamente 2cm. Se presentan colapsos parciales de los elementos de acabados, hacia el costado oriental de esta habitación, donde también se evidencian grietas de tendencia escalonada de alrededor de 2m de longitud y abertura de 5mm, (Ver fotografías 5 y 6).

- Es posible que las afectaciones identificadas en el predio P1 en el Sector Catastral La Perseverancia de la Localidad de Santa Fe, estén relacionadas con asentamientos diferenciales y fractura de muro, posiblemente ocasionados por las actividades de construcción que se llevan a cabo en la construcción en el predio P2.

**Fotografía 5 y 6.** Grietas en el muro perimetral del costado sur del predio P1, en la zona de la habitación principal

- De no realizarse acciones que mitiguen la filtración de agua, exposición y fractura en el muro del costado sur del predio P1 debido a su conformación de ladrillo en arcilla cocida lo que podría ocasionar el colapso parcial o total del muro que afecten diferentes áreas vitales de la vivienda.

- Teniendo en cuenta que el muro del costado sur del predio P1 de la KR 3 A No. 32 - 54, del Sector Catastral La Perseverancia de la Localidad de Santa Fe, podría colapsar se recomienda la evacuación preventiva de la vivienda hasta tanto se mitiguen las condiciones de riesgo.

- A los responsables de la vivienda evaluada, localizada en el predio P1 de la KR 3 A No. 32 - 54, del Sector Catastral La Perseverancia de la Localidad de Santa Fe, acoger la recomendación de evacuación hasta tanto implementen las acciones que garanticen la estabilidad y funcionalidad de esta.
- Se reitera a la Alcaldía Local de Santa Fe, desde sus competencias, y de acuerdo con lo establecido en el Artículo 7 del Acuerdo 740 de 2019, “Desarrollar labores de inspección y vigilancia en materia de función policiva y de facilitador y coordinador en la gestión administrativa e institucional que permita al Inspector de Policía y al Corregidor desarrollar su responsabilidad de las labores de control en la respectiva Localidad.”, gestionar el respectivo control urbano en el predio de la KR 3 A No. 32 - 46, del Sector Catastral La Perseverancia de la Localidad de Santa Fe.

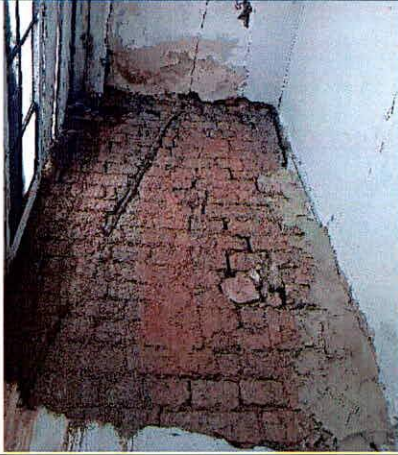
Se inspeccionan la zona de acceso a la cocina y la cocina las cuales comparten el muro afectado, encontrando colapso parcial de los acabados de la pared, grietas de tendencia vertical de alrededor de 1m de longitud y abertura de 3mm, manchas de moho, humedad y filtraciones de agua en el mismo, (Ver fotografías 7 y 8).

**Fotografía 7.** Desprendimiento de acabados en el muro perimetral del costado sur en zonas comunes

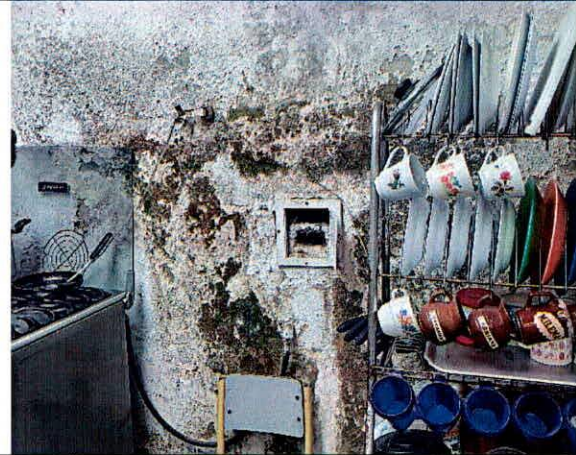
**Fotografía 8.** Manchas de humedad y presencia de moho en el muro perimetral del costado sur en zona de cocina
