| | <b>DIAGNÓSTICO TÉCNICO</b> | Código: | <b>CR-FT-42</b> |

**DIAGNÓSTICO TÉCNICO – DI-20454**  
**SUBDIRECCIÓN DE ANÁLISIS DE RIESGOS Y EFECTOS DE CAMBIO CLIMÁTICO**  
**GRUPO ASISTENCIA TÉCNICA**  
**RADICADO IDIGER No. 2024ER5830**

| DIRECCIÓN: | KR 7 117 04<br>Restaurante Rock'n<br>Stop | COORDENADAS<br>AREA INSPECCIONADA | | | X: 105002.176, Y:110893.751 | | |

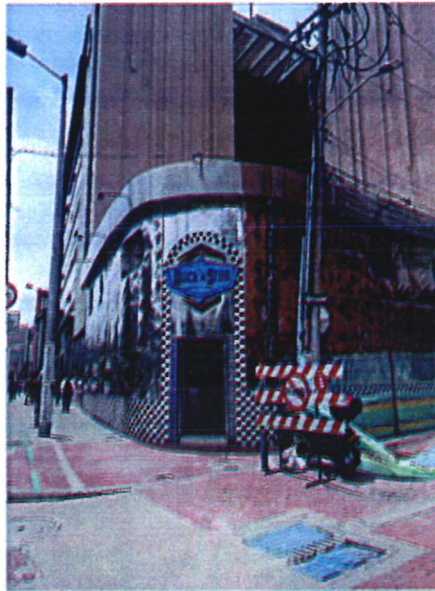
El predio de la KR 7 117 04, corresponde a una edificación de dos niveles, construida bajo sistema estructural en mampostería confinada y placa de entrepiso en concreto. En el predio se encuentra el restaurante Rock'n Stop, que cuenta con una distribución en su interior de espacios para comensales y bar en el primer nivel; y en el segundo nivel se localiza la cocina y demás mesas para la atención de público, (ver Fotografías 1 y 2).

**Fotografía 1.** Fachada principal del predio de la KR 7 117 04 - Restaurante Rock'n Stop en el Sector Catastral Usaquén de la Localidad de Usaquén.
