| | <b>DIAGNÓSTICO TÉCNICO</b> | Código: | CR-FT-42 |

**DIAGNÓSTICO TÉCNICO - DI - 20446**  
**SUBDIRECCIÓN DE ANÁLISIS DE RIESGOS Y EFECTOS DE CAMBIO CLIMÁTICO**  
**GRUPO ASISTENCIA TÉCNICA**  
**EVENTO SIRE No. 5431779**

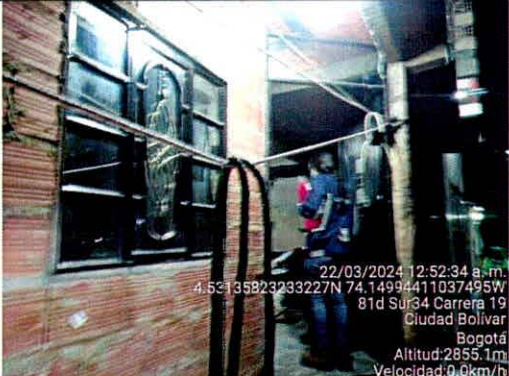
En el predio P1 se emplaza una edificación de 1 nivel de uso residencial, construida en mampostería parcialmente confinada y placa de entepiso en concreto, la cual para el emplazamiento de la misma se realizó un talud de corte el cual carece de estructuras de contención y/o protección, (ver Fotografía 1)

| <b>Fotografía 1.</b> Identificación de la vivienda que se emplaza en el predio P. | <b>Fotografía 2.</b> Muro del costado posterior de la vivienda evaluada. |

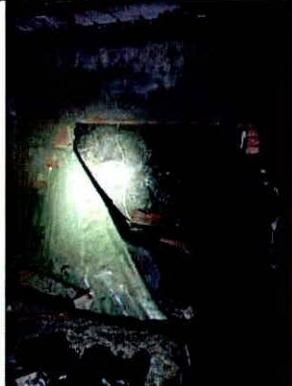
El incidente es atendido debido a que por las fuertes lluvias del sector, se presenta desconfinamiento del talud de corte realizado para el emplazamiento de la edificación localizado hacia el costado posterior del predio evaluado. Producto de la falla del talud de corte en mención se desplazó un volumen de material (mezcla de suelo y recebo) de aproximadamente de 1 a 2 m<sup>3</sup>, el cual impactó sobre el costado posterior de la vivienda, generando el colapso del muro perimetral colindante con el talud, donde se localiza una habitación de la vivienda, donde parte de este material ingreso al inmueble, (ver Fotografías 2 y 3).

- Al responsable y/o responsables de la vivienda del predio P localizado en las coordenadas (X<sub>1</sub>: 91978.921, Y<sub>1</sub>:92830.498.) en el Sector Catastral Mochuelo III de la Localidad de Ciudad Bolívar, acatar la recomendación de restricción de uso de la habitación localizada en el costado posterior de la vivienda. Esta recomendación permanece vigente hasta tanto se garantice las condiciones de estabilidad de la estructura y se realicen las acciones de mitigación de las condiciones de riesgo evidenciadas y se realice la reparación de los daños, recomendación impartida mediante Formato de recomendación 12568 del 21 de marzo de 2024.

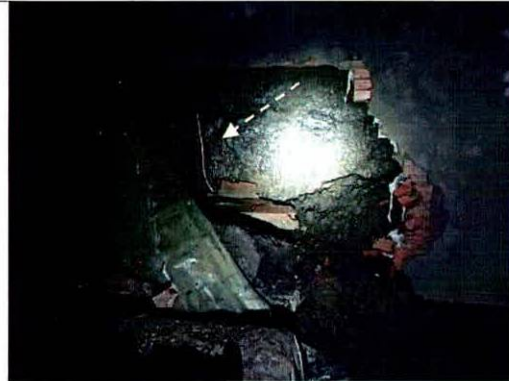
**Fotografía 3.** Muro del costado posterior de la vivienda evaluada.

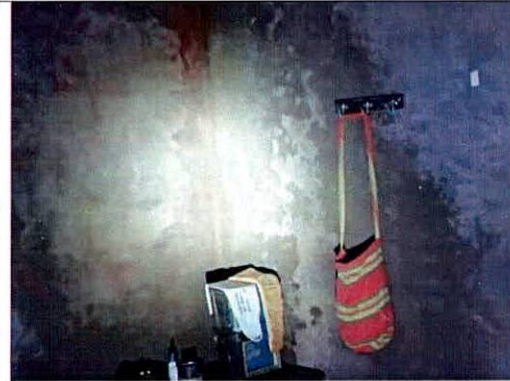
En este mismo costado de la edificación se evidencia, humedad en los muros contiguos al talud de corte realizado para el emplazamiento de la vivienda, (ver Fotografía 4).

**Fotografía 4.** Humedad costado posterior de la vivienda.

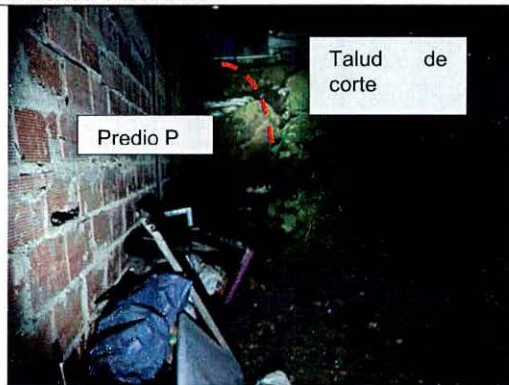
Se realiza la verificación del costado posterior de la vivienda y se evidencia que el talud de corte realizado para el emplazamiento de la misma, carece de estructuras de contención y/o protección así como de estructuras de drenaje, se observa que en costado contiguo de la edificación se han dispuesto de plásticos, al parecer para evitar las filtraciones agua y humedad al interior de la vivienda, (ver Fotografías 5 y 6).

- La condición evidencia en el sector, puede atribuirse a deficiencias constructivas que presenta la vivienda emplazada en las coordenadas X<sub>1</sub>: 91978.921, Y<sub>1</sub>:92830.498 evaluada, así como la carencia de estructuras de contención y/o protección del talud de corte realizado para el emplazamiento de la edificación.

**Fotografía 5.** Talud de corte realizado para el emplazamiento de la vivienda.

- En caso de no existir restricciones al uso del suelo y conforme a lo dispuesto en el Código de Construcción para Bogotá D.C. (Acuerdo 20 de 1995), donde se establece que es obligación de los propietarios y/o responsables de los inmuebles propiciar y efectuar el adecuado mantenimiento de sus instalaciones, se recomienda: a los responsables de la vivienda del predio P localizado en las coordenadas (X<sub>1</sub>: 91978.921, Y<sub>1</sub>:92830.498.) en el Sector Catastral Mochuelo III de la Localidad de Ciudad Bolívar, adelantar las acciones de reparación, adecuación y/o mejoramiento de la estructura de la edificación, con el ánimo de garantizar las condiciones de estabilidad, funcionalidad y habitabilidad de la misma, incluidas las acciones de estabilización y/o protección del talud de corte realizado para el emplazamiento de la edificación, localizado en el costado posterior del predio. Se aclara que dichas intervenciones deben desarrollarse conforme a lo estipulado en la normatividad vigente NSR-10.

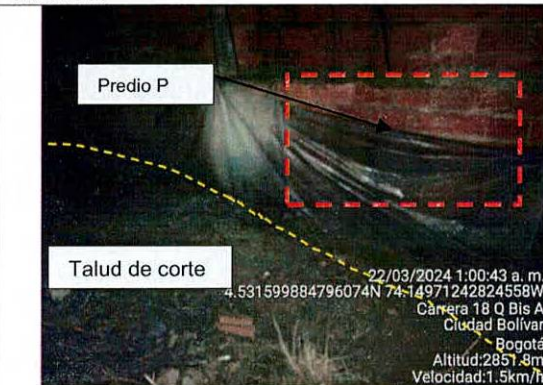
**Fotografía 6.** Talud de corte realizado para el emplazamiento de la vivienda.
