**DIAGNÓSTICO TÉCNICO – DI No. 20596**  
**SUBDIRECCIÓN DE ANÁLISIS DE RIESGOS Y EFECTOS DE CAMBIO CLIMÁTICO**  
**GRUPO ASISTENCIA TÉCNICA**  
**RADICADO IDIGER No. 2024ER7966**

| <b>DIRECCIÓN:</b> | CL 31 SUR 4 07 ESTE | <b>COORDENADAS ÁREA INSPECCIONADA</b> | X1: 98.632,893<br>Y1: 95.972,099 |
| <b>BARRIO/SECTOR CATASTRAL:</b> | Santa Ines | <b>ÁREA DIRECTA AFECTADA:</b> | 100 m <sup>2</sup> |

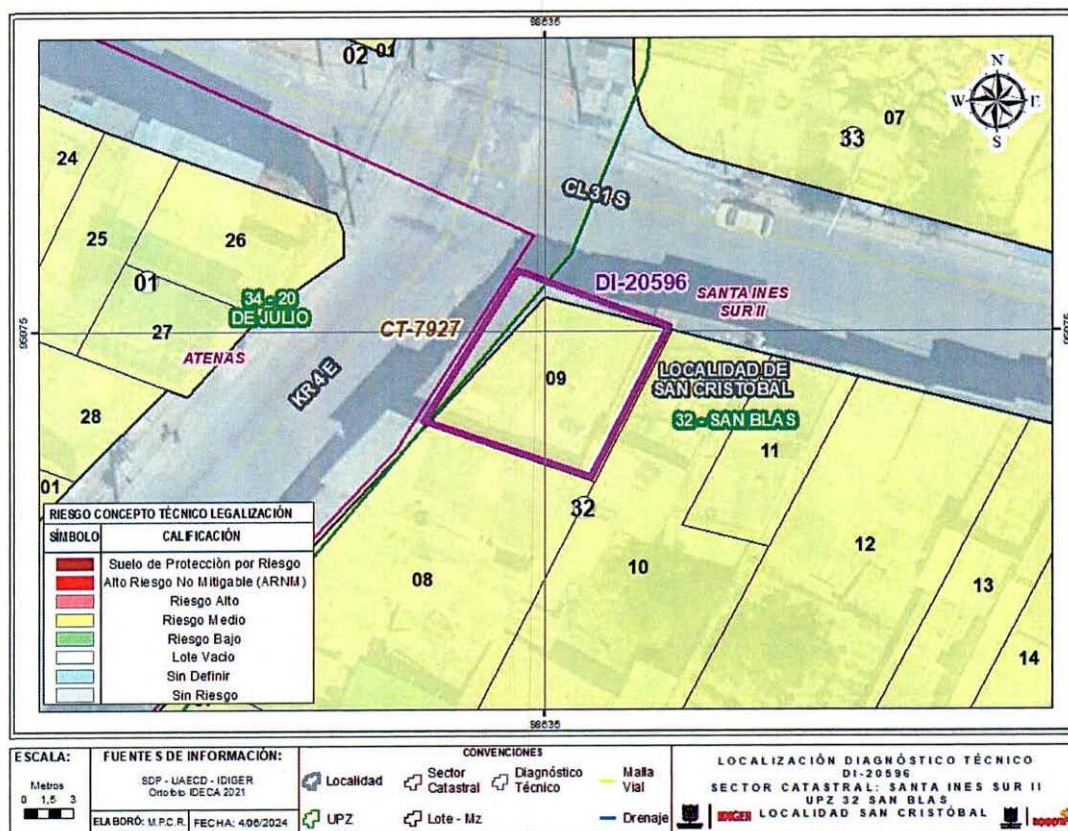
El CT-8929 concluyó que el predio de la CL 31 SUR 4 07 ESTE (manzana 32 predio 09) se encuentra en una zona categorizada en amenaza media y riesgo medio por movimientos en masa (ver figura 1), para lo cual recomendó entre otras a los propietarios o poseedores “(...) Al interior de cada uno de los predios, garantizar el adecuado manejo, conducción y entrega de las aguas lluvias y superficiales que puedan interferir de manera negativa en las condiciones de estabilidad del terreno(...)” y “(...) Reforzar estructuralmente las viviendas, lo cual se debe realizar conforme a los criterios del Reglamento Colombiano de Construcción Sismo Resistente (actual NSR-10) o norma que le actualice o sustituya (...)”.

Figura 1. Vista parcial del mapa de categorización de riesgo por movimiento en masa para el predio de la CL 31 SUR 4 07 ESTE

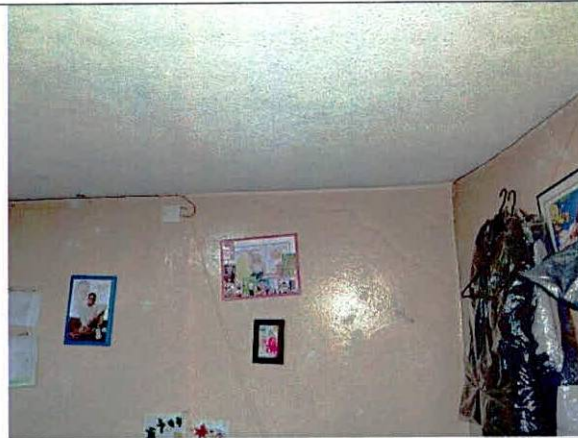
El predio de la CL 31 SUR 4 07 ESTE corresponde a una vivienda de dos niveles, construida posiblemente bajo un sistema estructural en mampostería simple, con muros divisorios y perimetrales en mampostería y cubierta liviana en tejas de fibrocemento (ver fotografía 2). Se realiza inspección visual al primer nivel de la vivienda en el cual se evidencia una fisura de tendencia horizontal de 2.0 mm de abertura y 1.2 m de longitud aproximadamente en el muro divisorio ubicado al costado norte de la vivienda (ver fotografía 3), también se identifica una fisura de tendencia longitudinal de 2.0 mm de abertura y 1.4 m de longitud en la parte superior del muro perimetral oriental y problemas de humedad en la parte inferior del mismo en un área de 2.0 m<sup>2</sup> aproximadamente (ver fotografía 4 y 5).

- Deficiencias constructivas y ausencia de mantenimiento general. No obstante, no se puede descartar que los daños evidenciados en el predio evaluado estén posiblemente asociados a agentes externos que no se pueden identificar por medio de una inspección visual.

**Fotografía 4.** Fisura de tendencia horizontal en muro perimetral oriental, primer nivel.

- A los responsables, encargados y/o propietarios del predio de la CL 31 SUR 4 07 ESTE ubicado en el barrio Santa Inés en la Localidad de San Cristóbal, en caso de no existir condiciones o restricciones para el uso del suelo, se recomienda que, cumpliendo con los requisitos de la Ley 400 de 1997 (Decreto 926 de 2010 – Reglamento Colombiano de Construcción Sismo Resistente, actualmente NSR-10) y lo dispuesto en el Código de Construcción para Bogotá D.C. (Acuerdo 20 de 1995), donde se establece que es obligación de los propietarios y/o responsables de los inmuebles propiciar y efectuar el adecuado mantenimiento de sus instalaciones, adelantar acciones encaminadas al mantenimiento y/o reparación de los daños evidenciados, con el fin de garantizar la estabilidad y funcionalidad de la vivienda durante su vida útil. Cabe resaltar que, las acciones que se adelanten deben ser efectuadas por el personal idóneo y en cumplimiento de la normativa vigente.

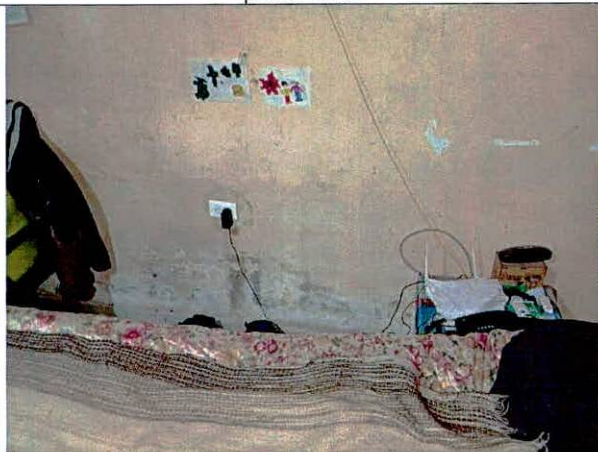
**Fotografía 5.** Humedades en muro perimetral oriental, primer nivel.

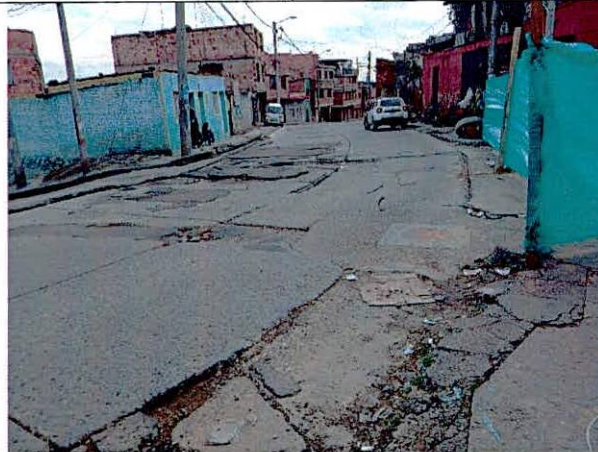
**Fotografía 6.** Estado general de la vía de la KR 4 Este a la altura de la CL 31 Sur.

- Si bien, la funcionalidad de la vía de la KR 4 Este a la altura de la CL 31 Sur ubicada en el barrio Santa Inés en la Localidad de San Cristóbal no se encuentra comprometida en la actualidad ante cargas normales de servicio por los daños evidenciados, de no realizarse las intervenciones correspondientes de mantenimiento y/o reconstrucción del tramo descrito en el presente Diagnóstico Técnico en estado de deterioro general avanzado, en el mediano plazo podría resultar comprometida su funcionalidad.

- A la Alcaldía Local de San Cristóbal, al Instituto de Desarrollo Urbano y a la Unidad Administrativa Especial de Rehabilitación y Mantenimiento Vial desde sus competencias, verificar el estado de la infraestructura vial de la KR 4 Este a la altura de la CL 31 Sur ubicada en el barrio Santa Inés, y realizar las intervenciones correspondientes con el fin de garantizar el adecuado funcionamiento de esta y mitigar posibles condiciones de riesgo asociados al mal estado evidenciado.

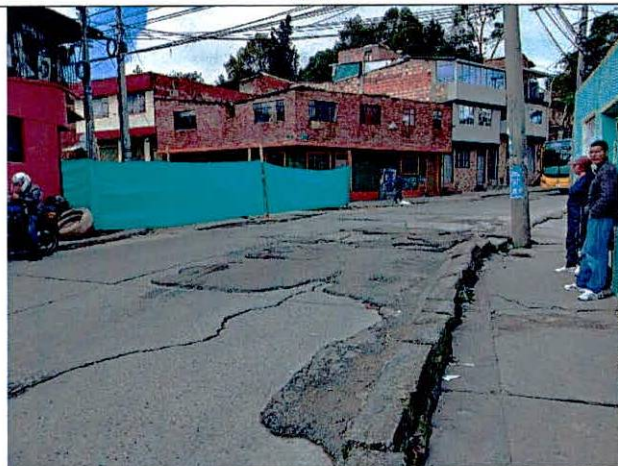
**Fotografía 7.** Fisuras, grietas, hundimientos y baches sobre la vía.

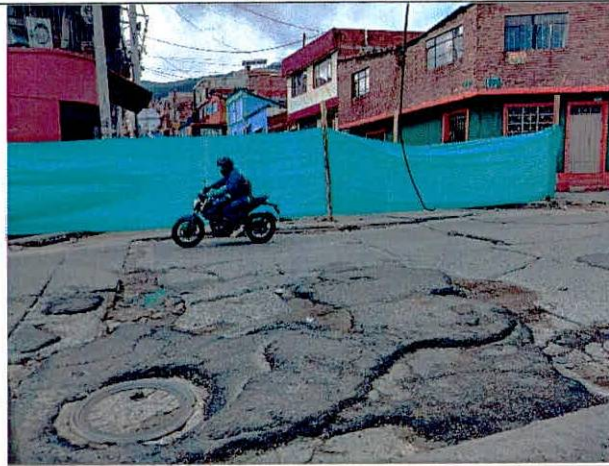
**Fotografía 8.** Deterioro general avanzado de la vía de la KR 4 Este a la altura de la CL 31 Sur.
