| | <b>DIAGNÓSTICO TÉCNICO</b> | Código: | CR-FT-42 |

**DIAGNÓSTICO TÉCNICO – DI-20103**  
**SUBDIRECCIÓN DE ANÁLISIS DE RIESGOS Y EFECTOS DE CAMBIO CLIMÁTICO**  
**GRUPO ASISTENCIA TÉCNICA**  
**RADICADO IDIGER No. 2024ER145 -2024ER146**

En atención a los radicados 2024ER145 y 2024ER146 personal del Instituto Distrital de Gestión de Riesgo y Cambio Climático - IDIGER, realizó visita técnica el día dieciséis (16) de enero de 2024 al predio de la dirección CL 80A 118 30 INT 5 apto 401 y 501 en el sector catastral El Cortijo, de la Localidad de Engativá.

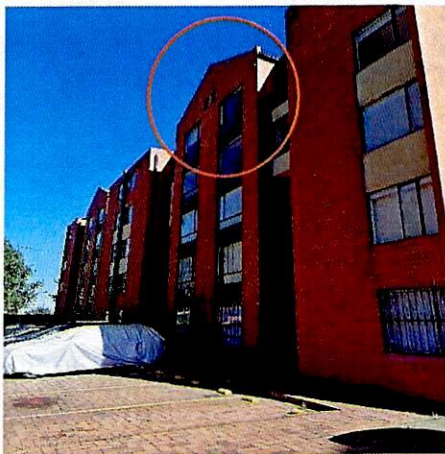
El predio evaluado corresponde al conjunto residencial Ronda de San Patricio II, donde se emplazan 5 torres de cinco niveles, edificaciones construidas bajo un sistema estructural de pórticos en concreto reforzado con placas de entrepiso en concreto, (Ver fotografía 1).

**Fotografía No. 1.** Vista general del exterior 5.

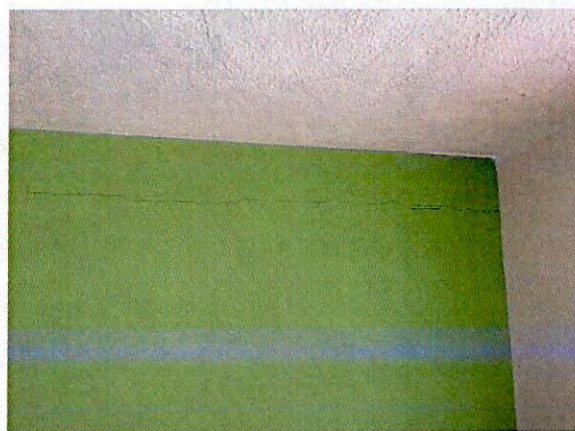
En el apartamento 401, está compuesto de tres alcobas y cocina, en general sus muros y cielo raso sus acabados están con recubrimiento, donde se observa tanto en muros como cielo raso grietas de tendencia horizontal y escalonada de abertura de 1 milímetro y longitudes de 2 y tres metros aproximadamente, (Ver fotografía 2 y 3).

- Es posible que las grietas evidenciadas en los muros del apartamento 401 y pasillos del interior 5 estén relacionadas con asentamientos diferenciales propios de la edificación.
- Hay posibilidades que la aparición de grietas en los muros del apartamento 401 y pasillos del interior 5 estén relacionadas con la construcción aledaña costado superior en el apartamento 501, que al parecer se ejecutó recientemente.

**Fotografía No. 2.** Vista general de grietas horizontales en muros de la vivienda del apto 401.

- Conforme a lo dispuesto en el Código de Construcción para Bogotá D.C. (Acuerdo 20 de 1995), donde se establece que es obligación de los propietarios y/o responsables de los inmuebles propiciar y efectuar el adecuado mantenimiento de sus instalaciones, se recomienda a los propietarios y/o responsables del apartamento 401 del interior 5 del conjunto residencial Ronda de San Patricio II emplazado en el predio de dirección CL 80A 118 30 en el sector catastral El Cortijo, de la Localidad de Engativá, adelantar acciones de mantenimiento, reparación y/o mejoramiento de las áreas afectadas, con el fin que se garantice el buen comportamiento de sus instalaciones frente a cargas normales de servicio durante su vida útil. Es de anotar que, las acciones que se adelanten deben ser efectuadas por el personal profesional idóneo, y siguiendo la normativa legal vigente.

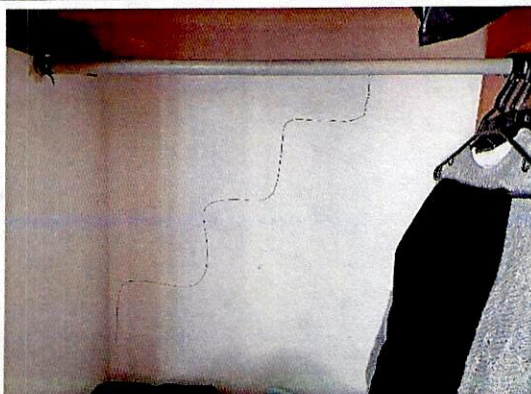
**Fotografía No. 3.** Vista general de grietas escalonadas en muro del apartamento 401

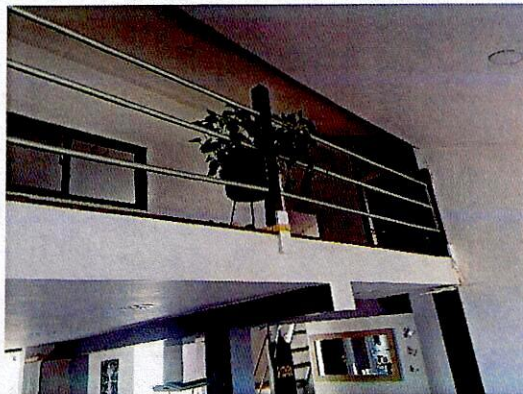
El apartamento 501 está compuesto de un nivel y altillo, cielo raso en drywall y muros con recubrimiento (pañete) y pintura. (Ver fotografía 4 y 5).

**Fotografía No. 4.** Vista general del apto 501

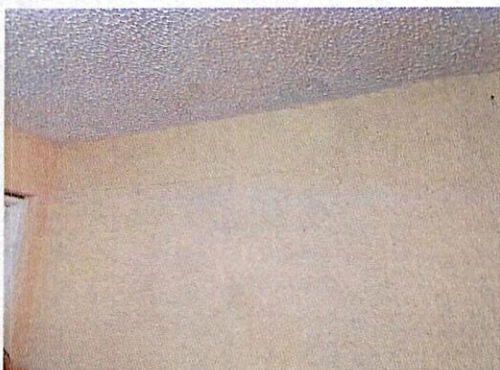
Se evalúa los pasillos y escaleras del interior 5, y en los niveles 5, 4 y 3, se observan grietas horizontales de abertura de 1 milímetro y longitudes mayores a los tres metros aproximadamente, (Ver fotografía 6).

**Fotografía No. 5.** Vista general de grieta horizontal en pasillos del interior 5 - 4 nivel

- Conforme a lo dispuesto en el Código de Construcción para Bogotá D.C. (Acuerdo 20 de 1995), donde se establece que es obligación de los propietarios y/o responsables de los inmuebles propiciar y efectuar el adecuado mantenimiento de sus instalaciones, se recomienda a la administración y/o responsables del interior 5 del conjunto residencial Ronda de San Patricio II emplazado en el predio de dirección CL 80A 118 30 en el sector catastral El Cortijo, de la Localidad de Engativá, adelantar acciones de mantenimiento, reparación y/o mejoramiento de las áreas afectadas, con el fin que se garantice el buen comportamiento de sus instalaciones frente a cargas normales de servicio durante su vida útil. Es de anotar que, las acciones que se adelanten deben ser efectuadas por el personal profesional idóneo, y siguiendo la normativa legal vigente.

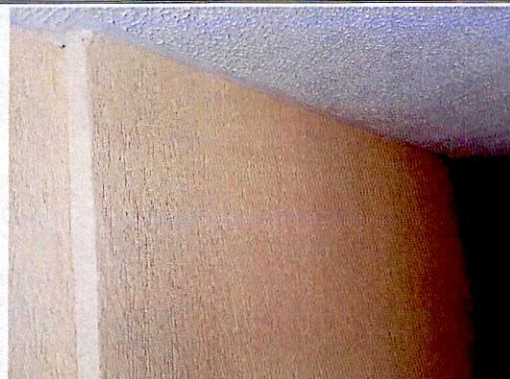
**Fotografía No. 6.** Vista general de grieta horizontal en pasillos del interior 5- 3 nivel.
