## DIAGNÓSTICO TÉCNICO

**DIAGNÓSTICO TÉCNICO – DI-20638**  
**SUBDIRECCIÓN DE ANÁLISIS DE RIESGOS Y EFECTOS DE CAMBIO CLIMÁTICO**  
**GRUPO ASISTENCIA TÉCNICA**  
**RADICADO No. 2024ER9098**

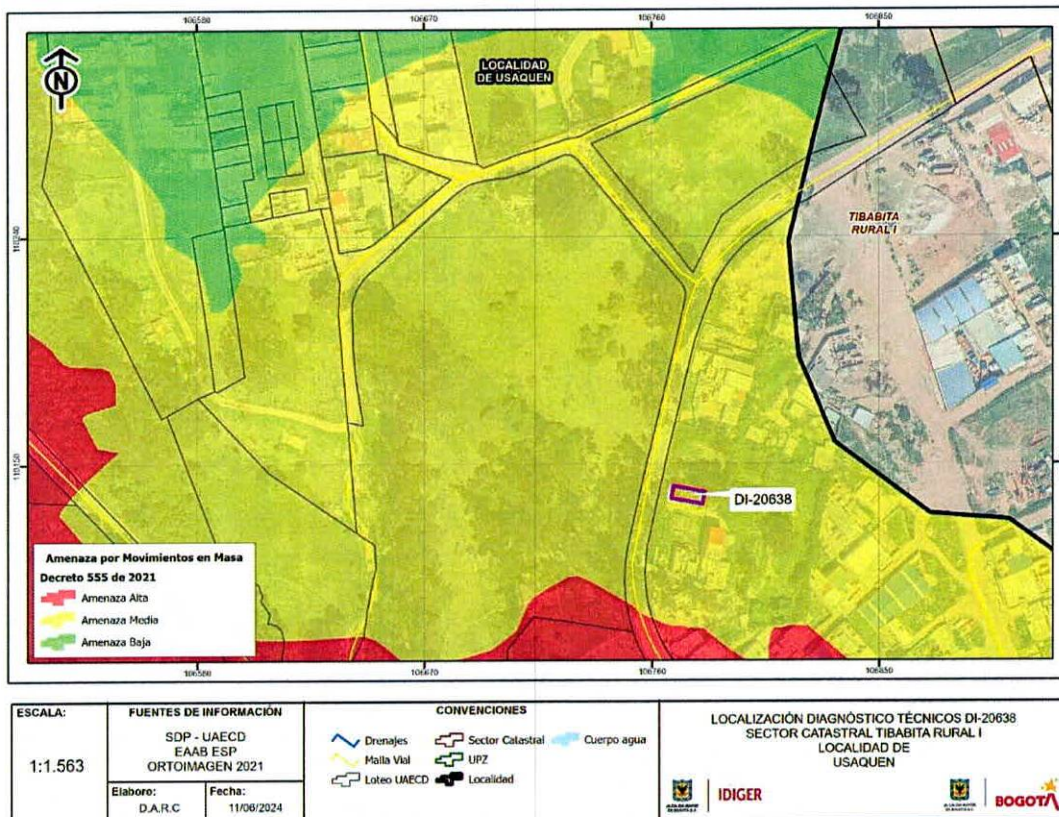
El sector rural donde se localiza el predio evaluado según el SIG PREDIAL es un área en condición de amenaza por movimiento en masa para suelo rural y presenta amenaza media por movimiento en masa en suelo rural (ver figura 1), amenaza baja por avenidas torrenciales en suelo rural y se localiza dentro de la franja de Reserva Forestal Protectora de los Cerros Orientales (Resolución 463 de 2005)-Zona de Rehabilitación Ecológica.

Figura 1. Calificación de Amenaza Media por Movimiento en masa Decreto 555-2021

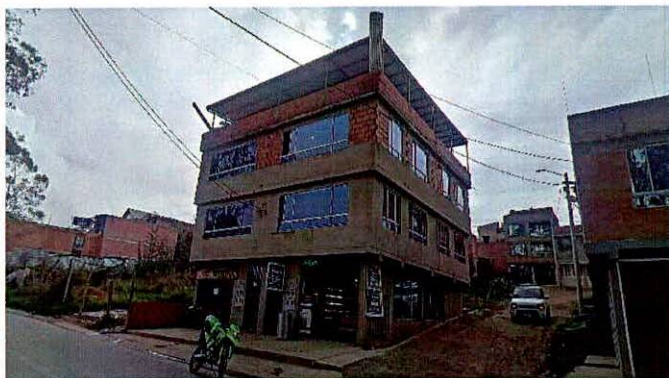
En el predio visitado se emplaza una vivienda de tres niveles y cubierta; construida bajo la modalidad en pórticos en concreto, placa entrepiso, mampostería confinada; en el primer nivel la edificación cuenta con local comercial donde se desarrolla la actividad de panadería y cafetería, (Ver fotografías 1 y 2).

**Fotografía No. 1.** Vista general de la edificación

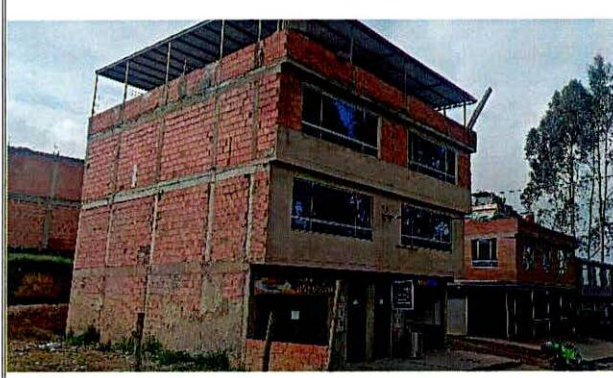
**Fotografía No. 2.** Vista lateral de la edificación

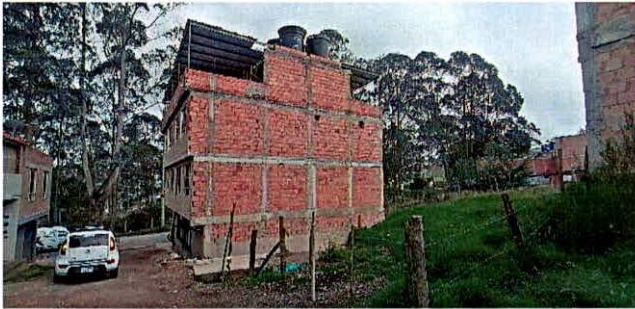
Para la construcción de la vivienda se observa que en la parte posterior fue necesario realizar corte de terreno en altura aproximada de 2 metros, el cual no cuenta con medidas de protección ni medidas para el manejo de las aguas de escorrentía; entre el talud y la estructura de la vivienda se evidencia acumulación de agua, (Ver fotografías 3 y 4).

**Fotografía No. 3.** Vista posterior de la edificación.

- Se podrían presentar aumento de la acumulación de aguas en la parte posterior de la vivienda evaluada, escurrimientos de lodo sobre la calzada de la vía Bogotá la Calera, debido a las malas prácticas constructivas con poca técnica en lo relacionado con el manejo de aguas lluvias.

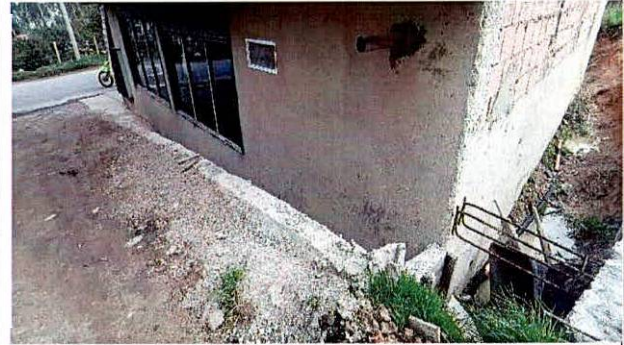
**Fotografía No. 4.** Vista lateral y posterior de la edificación. Empozamiento de aguas lluvias.
