| | <b>DIAGNÓSTICO TÉCNICO</b> | Código: | <b>CR-FT-42</b> |

**DIAGNÓSTICO TÉCNICO DI-20515**  
**SUBDIRECCIÓN DE ANÁLISIS DE RIESGOS Y EFECTOS DE CAMBIO CLIMÁTICO**  
**GRUPO ASISTENCIA TÉCNICA**  
**RADICADO IDIGER 2024ER6714**

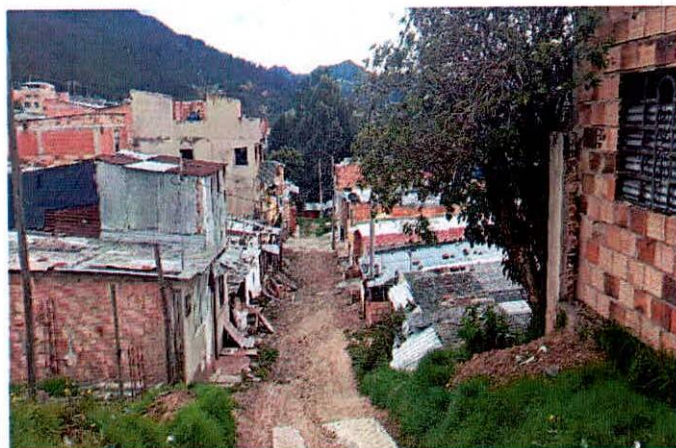
Personal del IDIGER realizó visita técnica los días 30 de abril y 06 de mayo de 2024 al sector donde se localiza el predio de la KR 13 B ESTE 89 99 SUR, sobre la parte media de una ladera de pendiente media, consolidada parcialmente a nivel urbanístico, con vías de acceso vehicular y peatonal pavimentadas y en afirmado. Dadas las condiciones topográficas de la ladera las viviendas e infraestructura del sector se han acomodado de forma escalonada por lo que para la construcción y posterior emplazamiento de estas se han implementado taludes de corte y/o relleno, confinados en algunos casos mediante muros en mampostería y piedra pegada sin sistemas de drenaje de aguas de escorrentía superficial y subsuperficial. (ver fotografías 1, 2, 3 y 4).

**Fotografía 1.** Vista del sector en donde se ubica el predio de la KR 13 B ESTE 89 99 SUR.

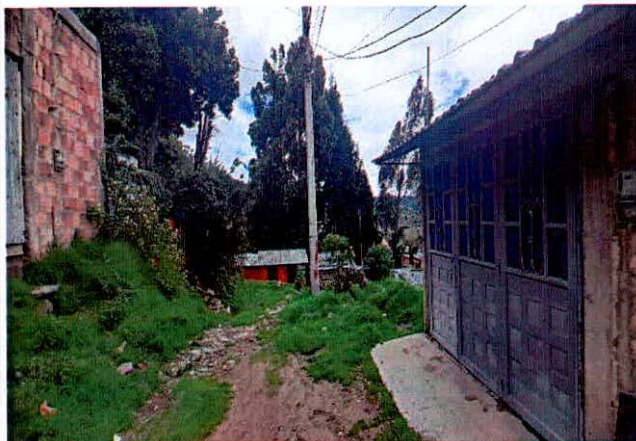
**Fotografía 2.** Vista del sector en donde se ubica el predio de la KR 13 B ESTE 89 99 SUR.

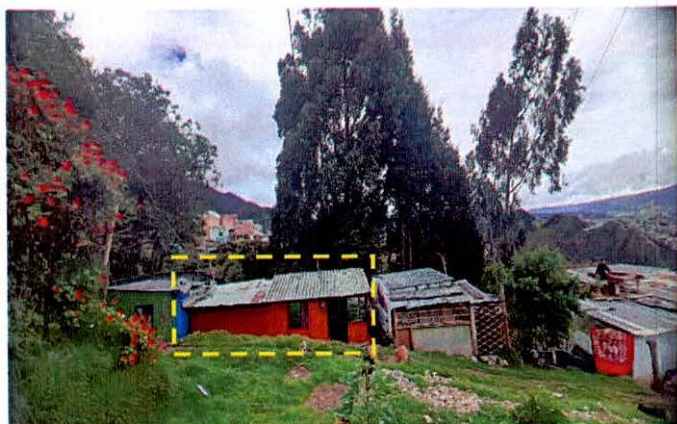
**Fotografía 3.** Vista del sector en donde se ubica el predio de la KR 13 B ESTE 89 99 SUR.

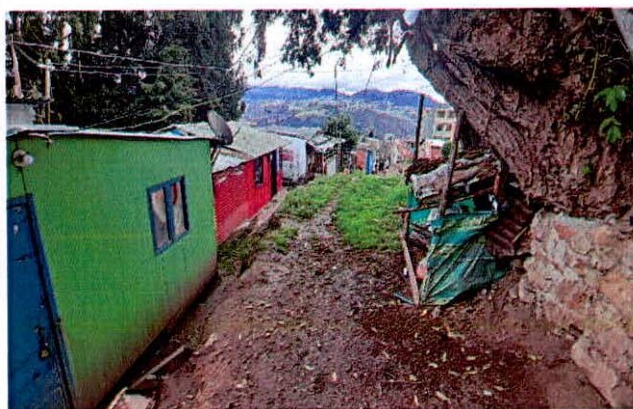
**Fotografía 4.** Vista del sector en donde se ubica el predio de la KR 13 B ESTE 89 99 SUR.

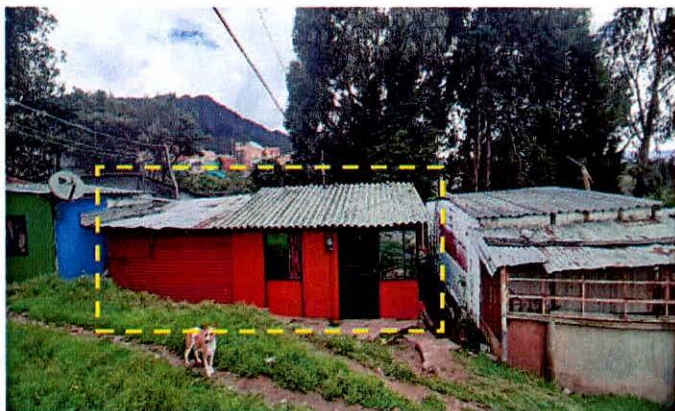
Al interior del predio de la KR 13 B ESTE 89 99 SUR, en el punto con coordenadas de localización N: 4° 30' 02.76" O: 74° 05' 21.92", se emplaza una vivienda de un nivel, donde habita la señora Narly Tovar Palacios y su familia, en un área cercana a los 40 m<sup>2</sup>, a un nivel inferior entre 0.5 m y 1 m aproximadamente del terreno del sector por donde se ubican los corredores peatonales que permiten el acceso a la vivienda (ver fotografías 5 y 6). La vivienda está construida principalmente mediante paneles de concreto prefabricado que se apoyan sobre una losa de concreto y con cubierta en tejas de fibrocemento apoyadas sobre correas de madera. Hacia el costado oriental y sur se cuenta con una ampliación en planta, conformada por cerramientos en mampostería, madera y láminas metálicas con cubierta en tejas de zinc apoyadas sobre correas de madera; ampliación que se construyó sobre un relleno confinado mediante postes de madera. Se observan algunas separaciones entre los paneles de concreto que conforman parte de la vivienda que oscilan entre los 2 mm a 10 mm, así como, múltiples losetas de piso sueltas y rotas (ver fotografías 5, 7, 8, 9 10 y 11)

**Fotografía 5.** Vivienda inspeccionada ubicada al interior del predio de mayor extensión KR 13 B ESTE 89 99 SUR.

Al responsable y/o los responsables del inmueble ubicado en el punto con coordenadas de localización N: 4° 30' 02.76" O: 74° 05' 21.92", al interior del predio de la KR 13 B ESTE 89 99 SUR, en el Barrio Villa Diana de la Localidad Usme, desde sus respectivas competencias, y en el caso de no existir restricciones y/o condicionamientos al uso del suelo, adelantar las gestiones pertinentes que conduzcan al desarrollo de intervenciones de mantenimiento y mejoramiento de los elementos que conforman la vivienda y reparación de las afectaciones que presenta este inmueble, con el apoyo de personal idóneo, adelantando los análisis técnicos del caso, siguiendo la normatividad vigente y tramitando los permisos y/o licencias de ser necesario.

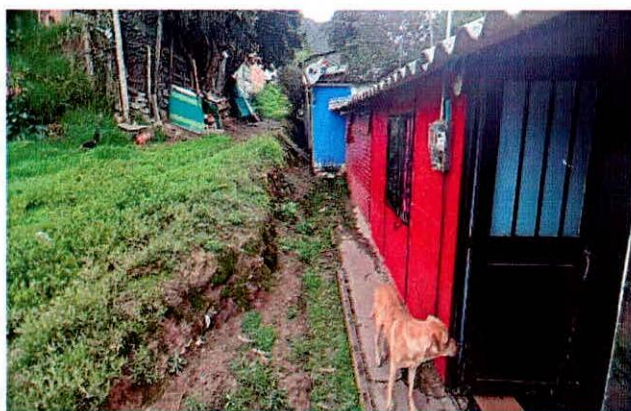
**Fotografía 6.** Vista del terreno aledaño a la vivienda del predio de la KR 13 B ESTE 89 99 SUR. Se observa que la vivienda está emplazada por debajo del terreno aledaño.

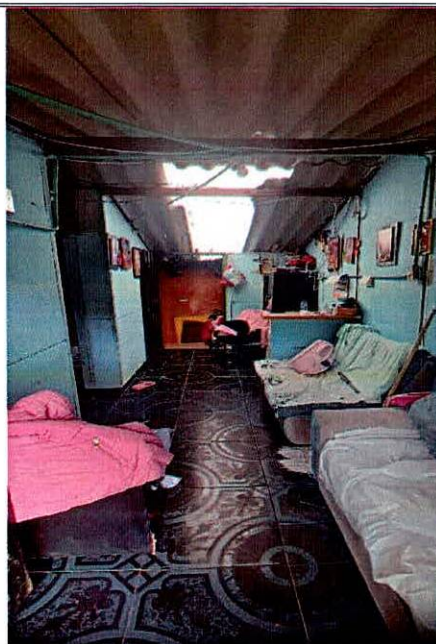
**Fotografía 7.** Interior de la vivienda inspeccionada en el predio de la KR 13 B ESTE 89 99 SUR.

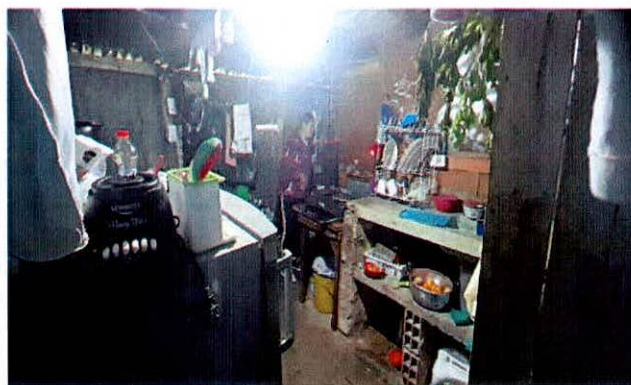
**Fotografía 8.** Interior de la vivienda inspeccionada en el predio de la KR 13 B ESTE 89 99 SUR.

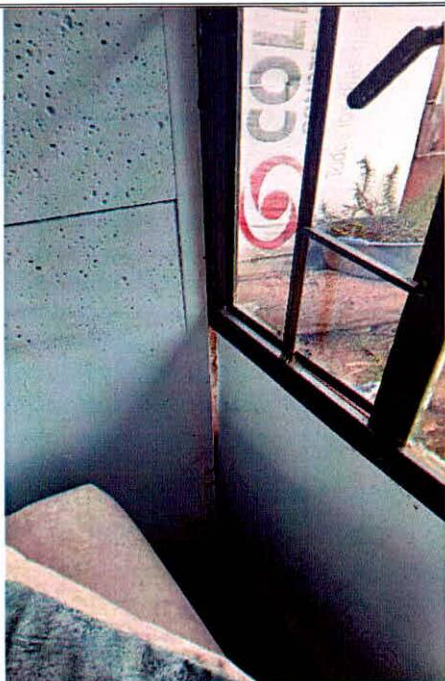
Es posible que las afectaciones observadas en la vivienda del predio de la KR 13 B ESTE 89 99 SUR, en el Barrio Villa Diana de la Localidad Usme, se encuentren relacionadas con la carencia de intervenciones de mantenimiento y/o mejoramiento sobre los elementos que la conforman y por leves asentamientos del terreno donde se emplaza producto de filtración de aguas en momentos de precipitaciones en la zona.

**Fotografía 9.** Separaciones entre paneles de concreto de la vivienda del predio de la KR 13 B ESTE 89 99 SUR.

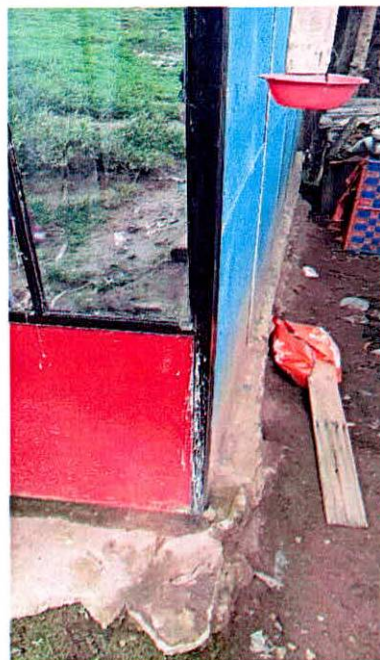
**Fotografía 10.** Separaciones entre paneles de concreto de la vivienda del predio de la KR 13 B ESTE 89 99 SUR.

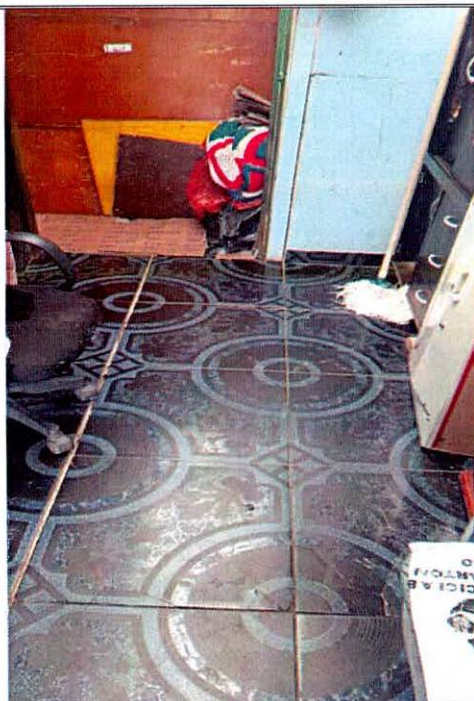
**Fotografía 11.** Losetas de piso de la vivienda del predio de la KR 13 B ESTE 89 99 SUR, sueltas y rotas.

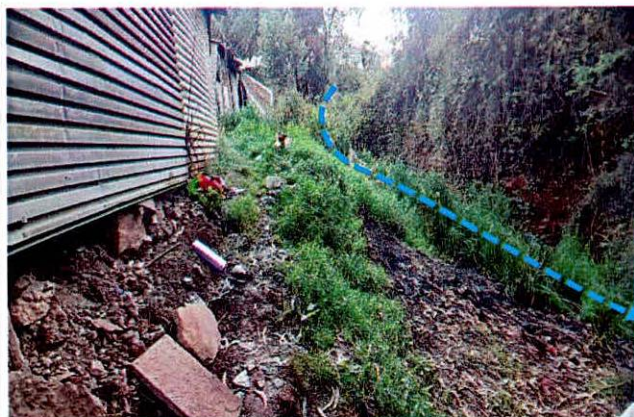
En la zona posterior de la vivienda inspeccionada, se ubica una amplia zona verde cubierta de pastos, arbustos y algunos árboles de gran porte, y por donde fluye un cuerpo de agua denominado quebrada Arrayanal, distanciada en unos 6 m a 8 m aproximadamente del cerramiento posterior de la vivienda (ver fotografía 12). De acuerdo con la información suministrada por la señora Narly Tovar Palacios, en momentos de fuertes precipitaciones parte de la escorrentía superficial proveniente de la parte alta del sector alcanza a ingresar a la zona donde se emplaza la vivienda y al interior de la misma.

**Fotografía 12.** Zona posterior de la vivienda inspeccionada en el predio de la KR 13 B ESTE 89 99 SUR, por donde fluye la quebrada Arrayanal

A la Secretaría Distrital de Ambiente – SDA, desde sus respectivas competencias, dado que la vivienda inspeccionada en el punto con coordenadas de localización N: 4° 30' 02.76" O: 74° 05' 21.92", al interior del predio de la KR 13 B ESTE 89 99 SUR, en el Barrio Villa Diana de la Localidad Usme, se encuentra dentro de la franja que corresponde a la Estructura Ecológica Principal del sistema hídrico de la quebrada Arrayanal, emitir un pronunciamiento sobre los instrumentos normativos dispuestos por el Plan de Ordenamiento Territorial para el manejo de estas zonas de importancia ambiental.

A la Empresa de Acueducto, Agua y Alcantarillado de Bogotá – EAB, quien tiene bajo su responsabilidad realizar *“intervenciones de recuperación, restauración, mantenimiento y protección ambiental que permitan mejorar la calidad de los ríos, quebradas y humedales, así como soluciones basadas en la naturaleza, intervenciones hidráulicas e infraestructuras permitidas de conformidad con el régimen de usos, que mejoren los servicios eco sistémicos”*, y dado que la vivienda inspeccionada en el punto con coordenadas de localización N: 4° 30' 02.76" O: 74° 05' 21.92", al interior del predio de la KR 13 B ESTE 89 99 SUR, en el Barrio Villa Diana de la Localidad Usme, se encuentra dentro de la franja que corresponde a la Estructura Ecológica Principal del sistema hídrico de la quebrada Arrayanal, adelantar las acciones y demás intervenciones a las que haya lugar para el mantenimiento, preservación y restauración de dicho sistema hídrico.
