**DIAGNÓSTICO TÉCNICO – DI-14508**  
**SUBDIRECCIÓN DE ANÁLISIS DE RIESGOS Y EFECTOS DEL CAMBIO CLIMÁTICO**  
**GRUPO ASISTENCIA TÉCNICA**  
**RADICADO IDIGER No. 2020ER3410**

| <b>DIRECCIÓN:</b> | Cl. 70 Sur # 18F - 33 | <b>COORDENADAS ÁREA INSPECCIONADA</b> | | X <sub>1</sub> : 92386,41 Y <sub>1</sub> : 94507,53 | | |

## DIAGNÓSTICO TÉCNICO

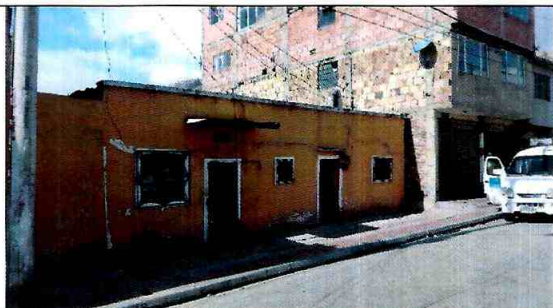
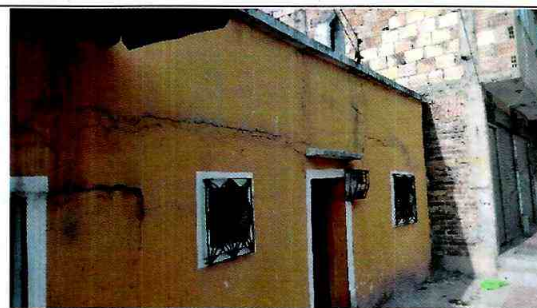
Teniendo en cuenta los antecedentes del predio evaluado, en la edificación que se emplaza sobre éste se han adelantado labores de resane a nivel de la fachada, no obstante se identifican fisuras concentradas hacia la parte alta, de tendencia principalmente horizontal y diagonal, de aproximadamente 2 mm de abertura (ver Fotografías 1 - 4). Al interior de la vivienda, principalmente en el costado occidental, existen varios agujeros por los cuales ingresa agua lluvia a la vivienda, identificando rastros de humedad en la parte baja de los muros en este costado. También, se evidencian zonas de algunos muros divisorios que han sido resanadas (ver Fotografías 5, 6 y 7). No se aprecia ninguna otra modificación considerable con respecto a lo descrito en la visita realizada en el DI-4818 (2010).

**Fotografía 1 y 2.** Muestra de fisuras identificadas en fachada de la edificación evaluada

- Al responsable y/o responsables del predio de la Cl. 70 Sur # 18F – 33, barrio La Estrella del Sur, localidad Ciudad Bolívar:
  - Adelantar las acciones de mantenimiento y reparación integral de los daños evidenciados, con el fin de garantizar condiciones adecuadas de uso durante la vida útil de la edificación evaluada.

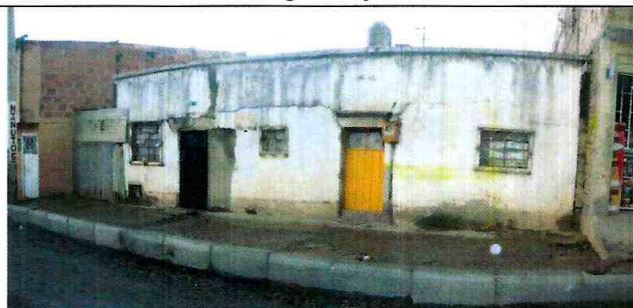
En el DI-4818 (2010) se atendió el evento SIRE No. 108559 en el predio de la Cl. 70 Sur # 18F – 33 debido a la presencia de agrietamientos severos de tendencia horizontal con abertura aproximada de 4 cm, y longitud aproximada entre 3 m y 4 m en el muro de fachada de la edificación, evidenciándose pérdida de verticalidad en algunas zonas del muro y desplazamiento lateral en algunas unidades de mampostería que lo conforman. También, se evidenció deterioro en los elementos de madera del cielo raso y de la cubierta de la edificación, por lo cual se recomendó al responsable y/o responsables del predio, la evacuación de la vivienda y la implementación de medidas para el reforzamiento, mantenimiento y/o mejoramiento de la edificación.

**Fotografía 3.** Fachada de la edificación evaluada DI-4818 (2010)

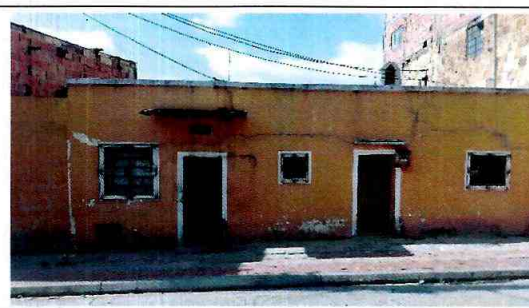
**Fotografía 4.** Fachada de la edificación evaluada. DI-14508 (2020)

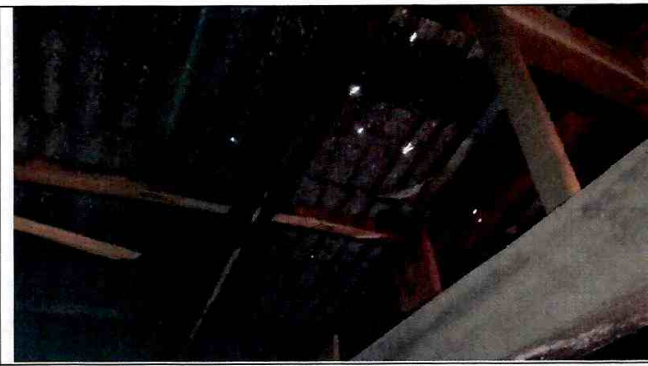
**Fotografía 5.** Muestra de agujeros identificados en el tejado del costado occidental de la edificación evaluada

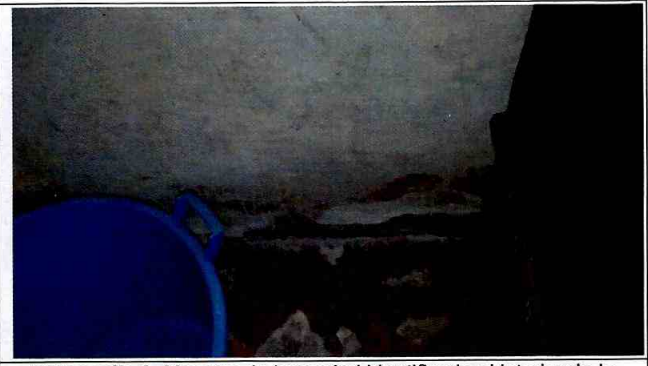
**Fotografía 6.** Muestra de humedad identificada al interior de la edificación evaluada

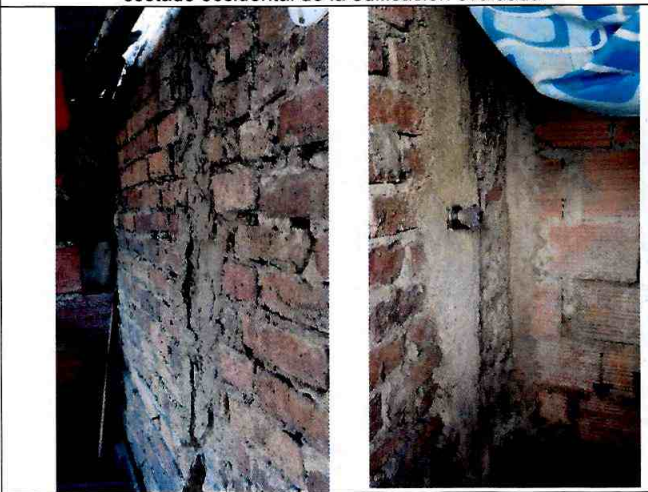
**Fotografía 7.** Muestra de resanes realizados al interior de la edificación evaluada

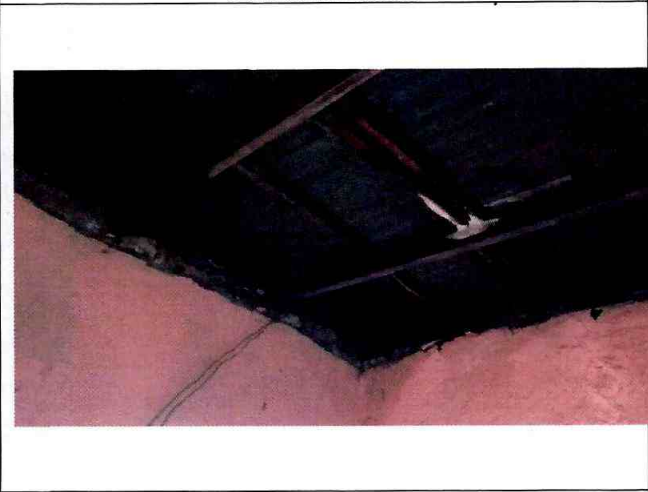
Al igual que en los antecedentes anteriormente descritos, se identifica deterioro en los elementos de madera que soportan la cubierta, deflexiones en el cielo raso existente en la zona central de la edificación a causa posiblemente de falta de rigidización en su estructura, y fisuras y grietas de abertura aproximada entre 2 mm y 4 mm de tendencia escalonada y diagonal en algunos muros divisorios de la vivienda (ver Fotografías 8 - 12).

**Fotografía 8.** Elementos de madera que soportan la cubierta en zona de cocina, costado oriental de la edificación evaluada

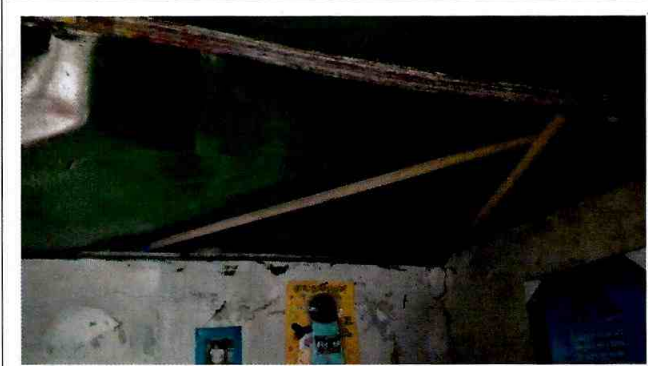
**Fotografía 9.** Cielo raso y elementos de rigidez existentes en la zona central de la edificación evaluada

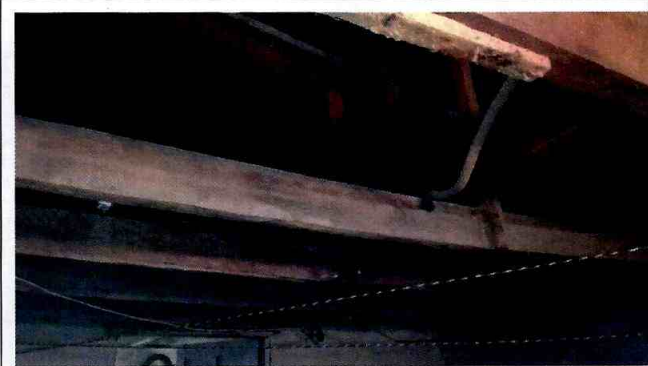
**Fotografía 10.** Elementos de madera "tipo cercha" que soportan la cubierta en zona habitacional, costado occidental de la edificación evaluada
