**DIAGNÓSTICO TÉCNICO DI- 20678**  
**DI- ADENDA No. 1 AL DIAGNOSTICO TECNICO 20260**  
**SUBDIRECCIÓN DE ANÁLISIS DE RIESGOS Y EFECTOS DE CAMBIO CLIMÁTICO**  
**GRUPO ASISTENCIA TÉCNICA**  
**RADICADO IDIGER 2024ER4074**  
**EVENTO SIRE 5430874**

| <b>DIRECCIÓN:</b> | Calle 145C No. 54B-21 | <b>CHIP Y/O COORDENADAS AREA INSPECCIONADA</b> | X1:102209.47 Y1:114816.09 | | | |

**DIAGNÓSTICO TÉCNICO – DI No. 20260**  
**SUBDIRECCIÓN DE ANÁLISIS DE RIESGOS Y EFECTOS DE CAMBIO CLIMÁTICO**  
**GRUPO ASISTENCIA TÉCNICA**  
**RADICADO IDIGER 2023ER4074**  
**EVENTO SIRE 5430874**

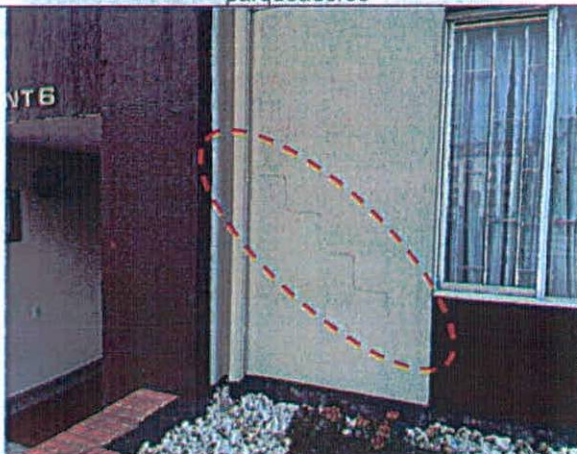
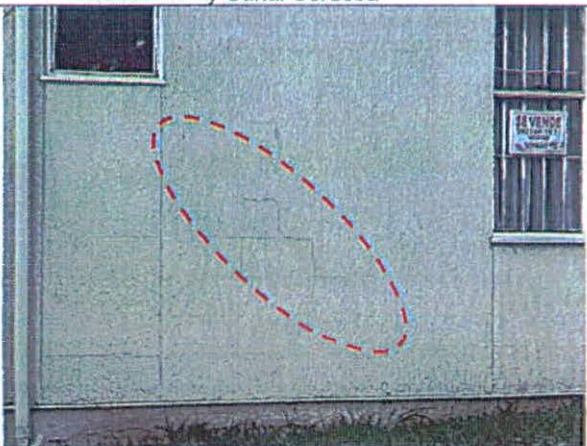
Se realiza un recorrido por el exterior de las edificaciones del Conjunto Residencial Santa Helena de Baviera IV, teniendo en cuenta que no se contó con el permiso de los habitantes para ingresar a las unidades habitacionales. De acuerdo con los antecedentes, se puede evidenciar que, se han realizado trabajos de mantenimiento de fachadas; sin embargo, las fisuras y grietas de tendencia escalonada de aproximadamente 2mm de abertura persisten en varios muros perimetrales de las edificaciones (ver fotografías 6 y 7). De igual manera, continúan las deformaciones de la estructura de pavimento del sendero peatonal en el perímetro de los interiores 8 al 13, como se observó en el año 2009 (ver fotografías 8 y 9). No es posible determinar si los asentamientos diferenciales de las edificaciones han avanzado desde la visita técnica del DI-3979.

**Fotografía 6.** Fisuras y grietas de tendencia escalonada en muros perimetrales de las edificaciones del predio

**Fotografía 7.** Fisuras y grietas de tendencia escalonada en muros perimetrales de las edificaciones del predio

- A la administración y a los responsables del predio de la Calle 145C No. 54B-21, del Sector Catastral Prado Pinzón de la Localidad de Suba, adelantar el control topográfico de las edificaciones allí emplazadas, con el propósito de estimar la velocidad de deformación del suelo, así como las áreas en donde se producen los mayores asentamientos. En caso de sobrepasar los límites establecidos en la normativa vigente, tomar acciones de corrección y reparación de los daños, de acuerdo con las recomendaciones derivadas de los estudios específicos de ingeniería.

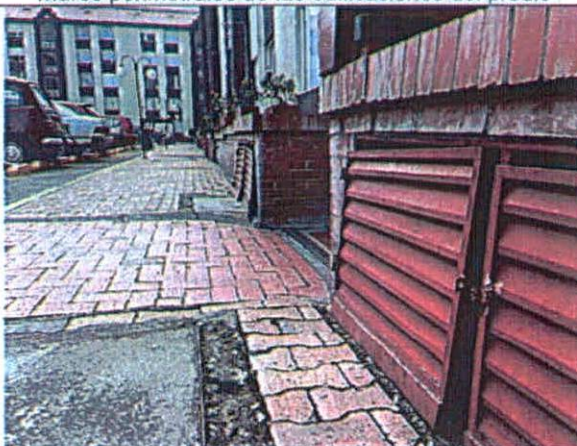
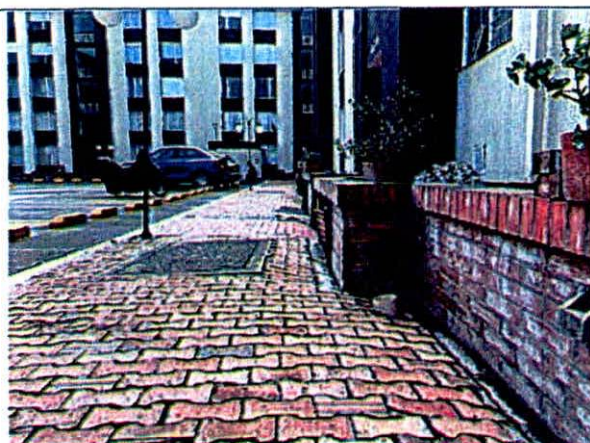
- Es posible que las fisuras, grietas y deformaciones de la estructura de pavimento del sendero peatonal en el perímetro de los interiores 8 al 13 del predio de la Calle 145C No. 54B-21, en el Sector Catastral Prado Pinzón de la Localidad de Suba, estén relacionadas con asentamientos diferenciales de las edificaciones. No obstante, mediante la inspección visual no es posible determinar con exactitud el detonante de los asentamientos en las edificaciones.

**Fotografía 8.** Deformaciones del sendero peatonal en el perímetro de los interiores 8 al 13

**Fotografía 9.** Deformaciones del sendero peatonal en el perímetro de los interiores 8 al 13

- De avanzar los asentamientos de las edificaciones del predio de la Calle 145C No. 54B-21, del Sector Catastral Prado Pinzón de la Localidad de Suba, es posible que se presente un aumento de las deformaciones en las estructuras peatonales junto a las edificaciones y/o se presenten daños paulatinamente en elementos estructurales.

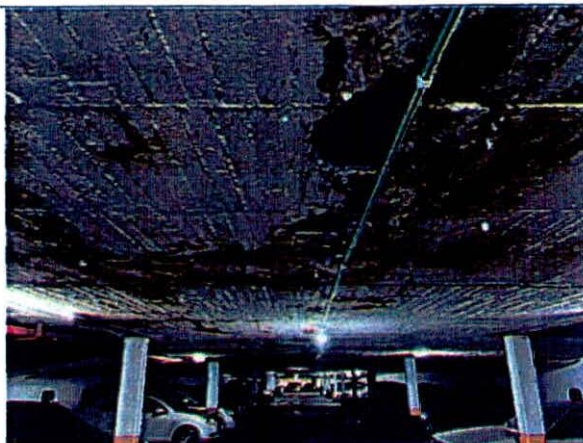
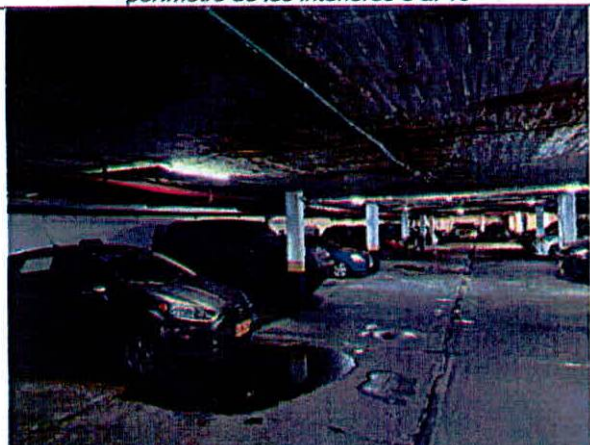
En la plataforma de parqueaderos del predio y en la edificación de la administración se observan daños en las placas de entepiso y muros de mampostería no estructurales. Se evidencian filtraciones de agua, humedades y manchas rojizas enmarronadas en la torta inferior de la losa aligerada en concreto reforzado de la plataforma de parqueaderos (ver fotografías 10 y 11). En la edificación de la administración, se identifican grietas de tendencia vertical y diagonal de aproximadamente 1mm de abertura en muros de mampostería no estructurales de la zona de escaleras (ver fotografías 12 y 13).

**Fotografía 10.** Daños en la torta inferior de la losa aligerada de la plataforma de parqueaderos

**Fotografía 11.** Humedad y filtración en la torta inferior de la losa aligerada de la plataforma de parqueaderos

- De presentarse un aumento de las filtraciones de agua en la placa de entrepiso de los parqueaderos en el predio de la Calle 145C No. 54B-21, del Sector Catastral Prado Pinzón de la Localidad de Suba, es posible que se origine paulatinamente un proceso de oxidación y descomposición del acero, aumentando su volumen y generando presión en el concreto, lo cual podría derivar en la aparición de fisuras o grietas.

- A la administración y a los responsables del predio de la Calle 145C No. 54B-21, del Sector Catastral Prado Pinzón de la Localidad de Suba, adelantar una verificación de los sistemas de drenaje de aguas superficiales e impermeabilización de la parte superior de la plataforma de parqueaderos. Lo anterior con el objetivo de identificar posibles deficiencias y/o daños en el sistema que estén ocasionando filtraciones de agua hacia las placas de concreto reforzado.

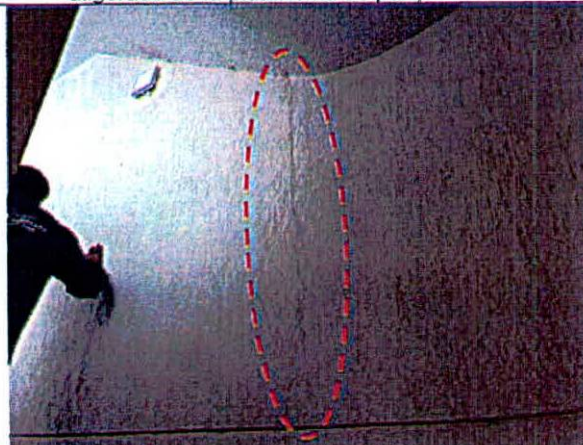
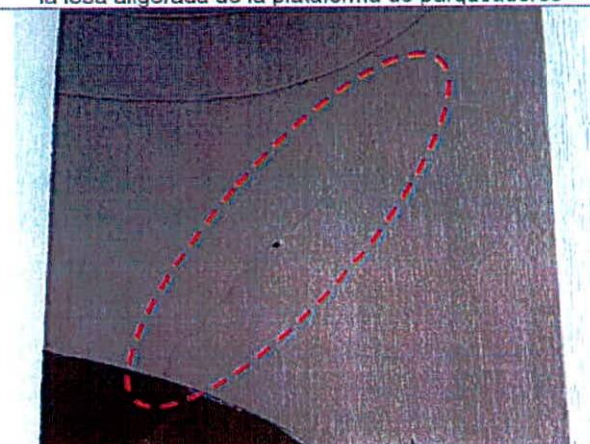
- Es posible que las grietas identificadas en los muros no estructurales de la escalera del edificio de la administración del predio de la Calle 145C No. 54B-21, en el Sector Catastral Prado Pinzón de la Localidad de Suba, estén relacionadas con leves deformaciones en las vigas que los soportan o deficiencias constructivas.

**Fotografía 12.** Grieta de tendencia vertical en muro de las escaleras del edificio de la administración

**Fotografía 13.** Grieta de tendencia diagonal en muro de las escaleras del edificio de la administración

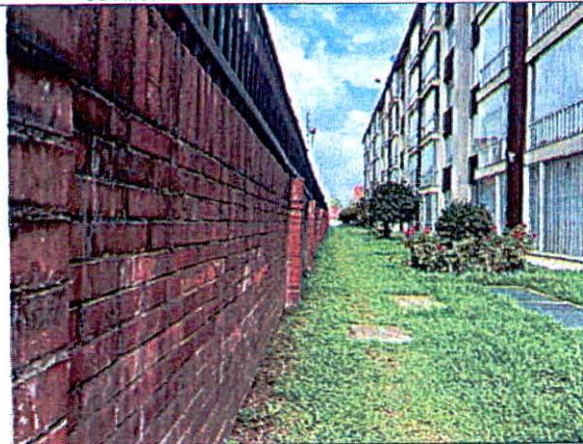
En los muros de cerramiento del costado sur y oriental se evidencian daños en su estructura. Se observa que persisten las deformaciones del muro de cerramiento del costado sur, mencionadas en el DI-3979 (ver fotografía 14). En el muro de cerramiento del costado oriental se evidencia una pérdida de verticalidad hacia el occidente en los elementos que lo componen, donde se han instalado apuntalamientos con elementos de madera (ver fotografía 15). Asimismo, Se observan grietas de tendencia diagonal de aproximadamente 2cm de abertura en muros de mampostería, grietas de tendencia vertical de aproximadamente 3mm de abertura en la unión entre muros, y la falla del anclaje de algunos elementos metálicos de las rejas (ver fotografías 16 a 18).

- Es posible que los daños evidenciados en los muros de cerramiento de los costado sur y oriente del predio de la Calle 145C No. 54B-21, en el Sector Catastral Prado Pinzón de la Localidad de Suba, estén relacionados con el lavado del suelo de cimentación por filtraciones de agua en el terreno, deficiencias constructivas o actividades de construcción que se llevan a cabo en la Carrera 54 y Canal Córdoba.

**Fotografía 14.** Muro de cerramiento del costado sur del predio

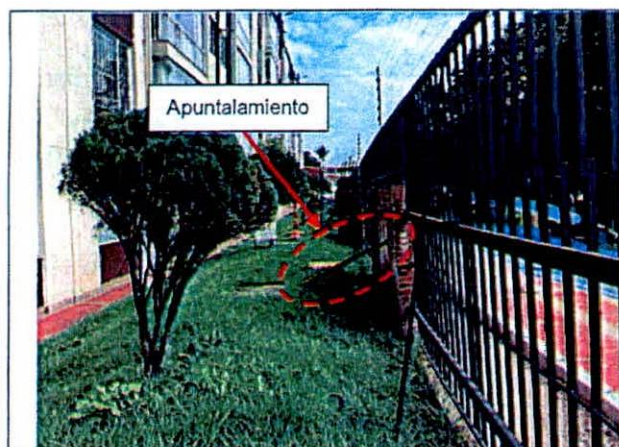
**Fotografía 15.** Pérdida de verticalidad y apuntalamiento en muro de cerramiento del costado oriental del predio

- De no adelantar acciones de reparación que garanticen la estabilidad del muro de cerramiento del costado oriental del predio de la Calle 145C No. 54B-21, en el Sector Catastral Prado Pinzón de la Localidad de Suba, es posible que se presente un aumento de la pérdida de verticalidad y magnitud de las grietas, ocasionando colapsos parciales hacia la zona verde del conjunto residencial.

- La estabilidad estructural de del muro de cerramiento del costado oriental del predio de la Calle 145C No. 54B-21, del Sector Catastral Prado Pinzón de la Localidad de Suba, se encuentra comprometida ante cargas de servicio por la pérdida de verticalidad y grietas que presenta. Por lo tanto, la funcionalidad de la zona verde del costado oriental del predio se encuentra comprometida ante la posibilidad de la ocurrencia de colapsos parciales de la estructura de cerramiento.

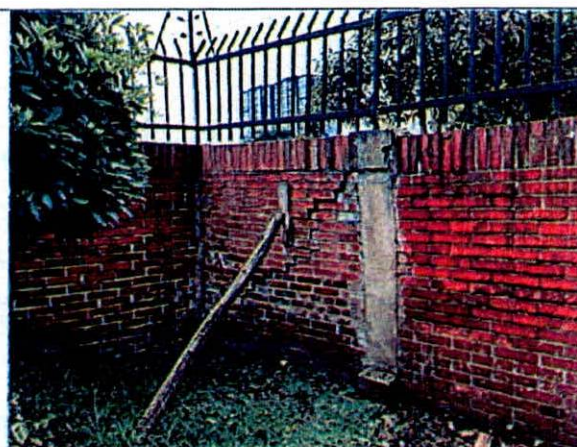
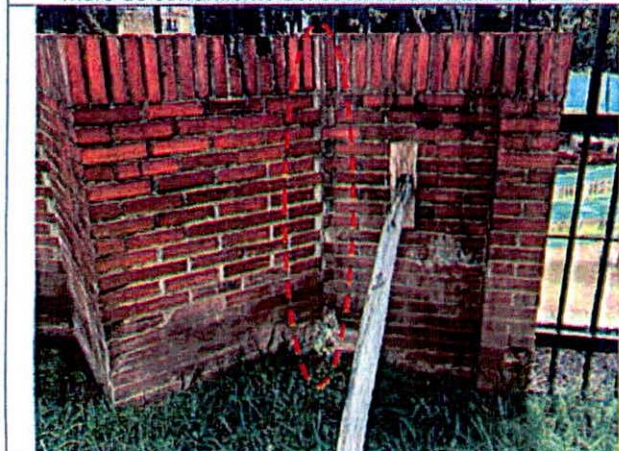
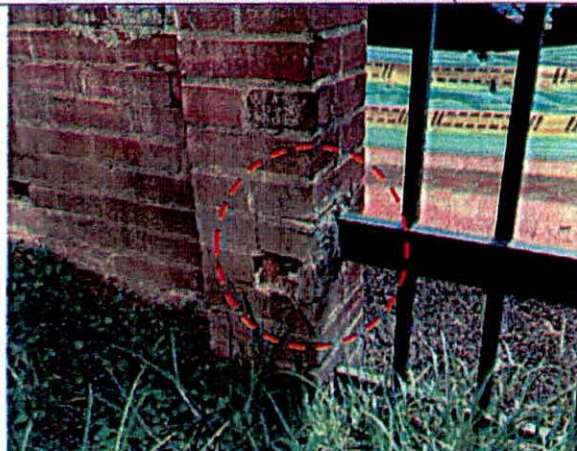
**Fotografía 16.** Grieta de tendencia diagonal en muro de cerramiento del costado oriental del predio

**Fotografía 17.** Grieta de tendencia vertical en unión entre muros de cerramiento del costado oriental del predio

**Fotografía 18.** Falla en anclaje de reja en el muro de cerramiento del costado oriental del predio

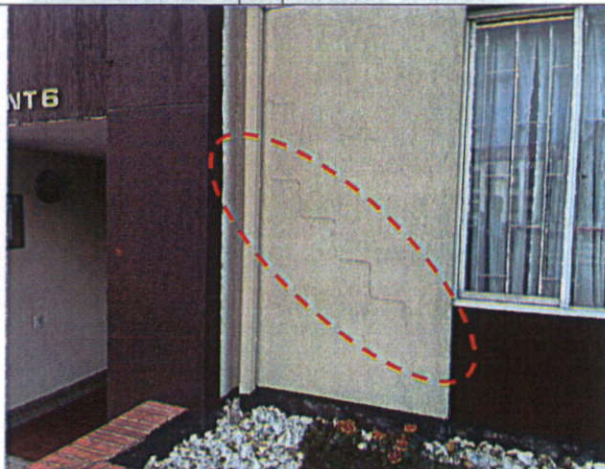
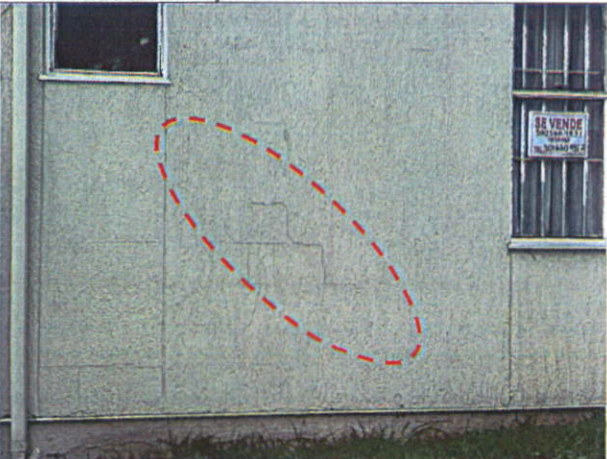
Se realiza un recorrido por el exterior de las edificaciones del Conjunto Residencial Santa Helena de Baviera IV, teniendo en cuenta que no se contó con el permiso de los habitantes para ingresar a las unidades habitacionales. De acuerdo con los antecedentes, se puede evidenciar que, se han realizado trabajos de mantenimiento de fachadas; sin embargo, las fisuras y grietas de tendencia escalonada de aproximadamente 2mm de abertura persisten en varios muros perimetrales de las edificaciones (ver fotografías 6 y 7). De igual manera, continúan las deformaciones de la estructura de pavimento del sendero peatonal en el perímetro de los interiores 8 al 13, como se observó en el año 2009 (ver fotografías 8 y 9). No es posible determinar si los asentamientos diferenciales de las edificaciones han avanzado desde la visita técnica del DI-3979.

**Fotografía 6.** Fisuras y grietas de tendencia escalonada en muros perimetrales de las edificaciones del predio

**Fotografía 7.** Fisuras y grietas de tendencia escalonada en muros perimetrales de las edificaciones del predio

- A la administración y a los responsables del predio de la Calle 145C No. 54B-21, del Sector Catastral Prado Pinzón de la Localidad de Suba, adelantar el control topográfico de las edificaciones allí emplazadas, con el propósito de estimar la velocidad de deformación del suelo, así como las áreas en donde se producen los mayores asentamientos. En caso de sobrepasar los límites establecidos en la normativa vigente, tomar acciones de corrección y reparación de los daños, de acuerdo con las recomendaciones derivadas de los estudios específicos de ingeniería.

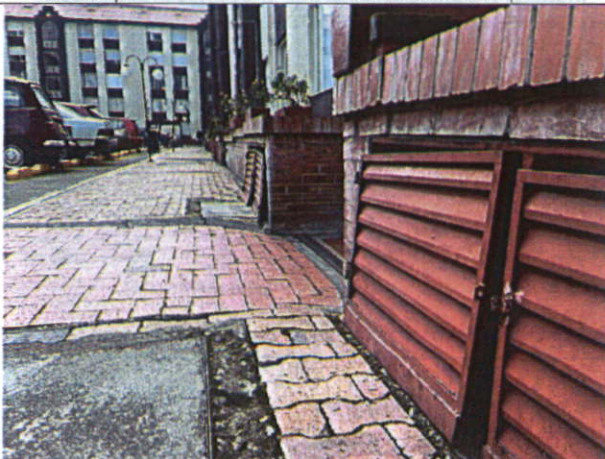
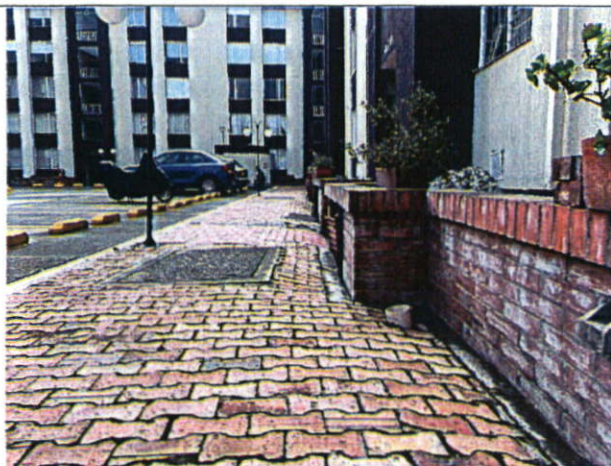
- Es posible que las fisuras, grietas y deformaciones de la estructura de pavimento del sendero peatonal en el perímetro de los interiores 8 al 13 del predio de la Calle 145C No. 54B-21, en el Sector Catastral Prado Pinzón de la Localidad de Suba, estén relacionadas con asentamientos diferenciales de las edificaciones. No obstante, mediante la inspección visual no es posible determinar con exactitud el detonante de los asentamientos en las edificaciones.

**Fotografía 8.** Deformaciones del sendero peatonal en el perímetro de los interiores 8 al 13

**Fotografía 9.** Deformaciones del sendero peatonal en el perímetro de los interiores 8 al 13

- De avanzar los asentamientos de las edificaciones del predio de la Calle 145C No. 54B-21, del Sector Catastral Prado Pinzón de la Localidad de Suba, es posible que se presente un aumento de las deformaciones en las estructuras peatonales junto a las edificaciones y/o se presenten daños paulatinamente en elementos estructurales.

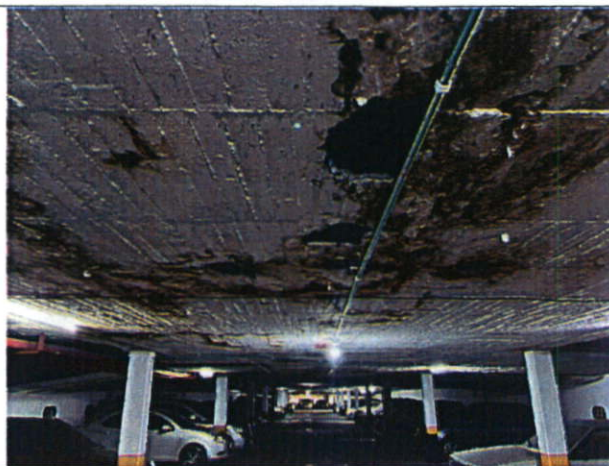
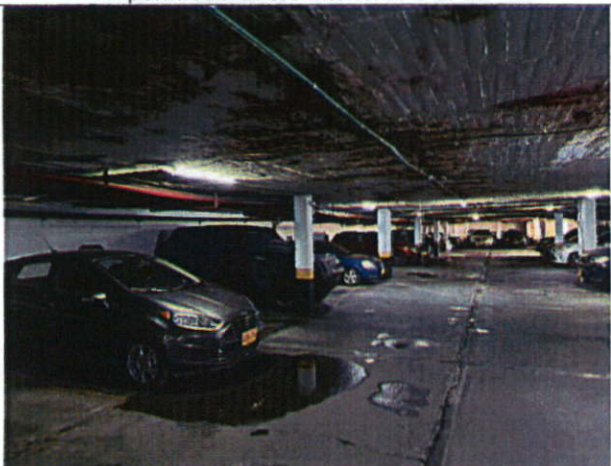
En la plataforma de parqueaderos del predio y en la edificación de la administración se observan daños en las placas de entrepiso y muros de mampostería no estructurales. Se evidencian filtraciones de agua, humedades y manchas rojizas enmarronadas en la torta inferior de la losa aligerada en concreto reforzado de la plataforma de parqueaderos (ver fotografías 10 y 11). En la edificación de la administración, se identifican grietas de tendencia vertical y diagonal de aproximadamente 1mm de abertura en muros de mampostería no estructurales de la zona de escaleras (ver fotografías 12 y 13).

**Fotografía 10.** Daños en la torta inferior de la losa aligerada de la plataforma de parqueaderos

**Fotografía 11.** Humedad y filtración en la torta inferior de la losa aligerada de la plataforma de parqueaderos

- De presentarse un aumento de las filtraciones de agua en la placa de entrepiso de los parqueaderos en el predio de la Calle 145C No. 54B-21, del Sector Catastral Prado Pinzón de la Localidad de Suba, es posible que se origine paulatinamente un proceso de oxidación y descomposición del acero, aumentando su volumen y generando presión en el concreto, lo cual podría derivar en la aparición de fisuras o grietas.

- A la administración y a los responsables del predio de la Calle 145C No. 54B-21, del Sector Catastral Prado Pinzón de la Localidad de Suba, adelantar una verificación de los sistemas de drenaje de aguas superficiales e impermeabilización de la parte superior de la plataforma de parqueaderos. Lo anterior con el objetivo de identificar posibles deficiencias y/o daños en el sistema que estén ocasionando filtraciones de agua hacia las placas de concreto reforzado.

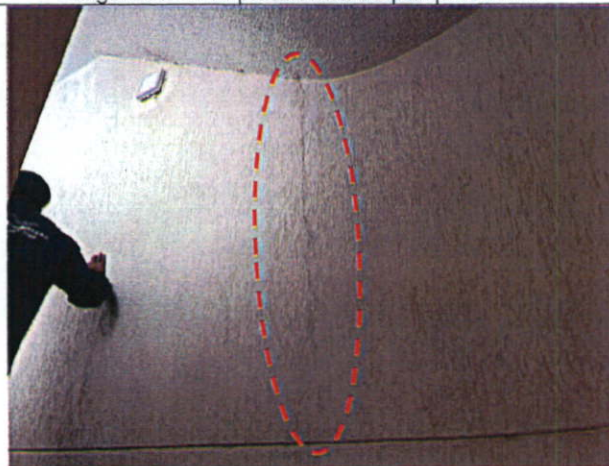
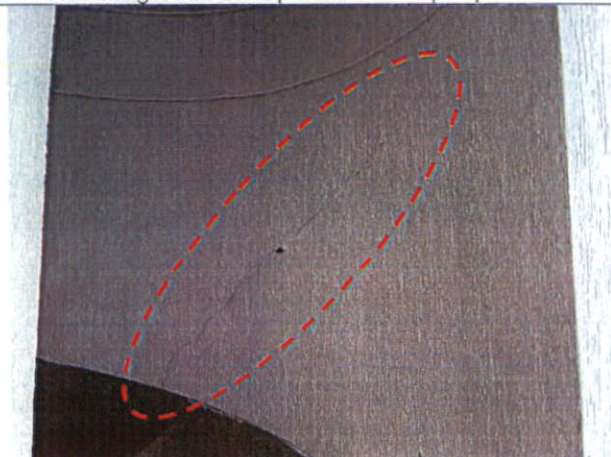
- Es posible que las grietas identificadas en los muros no estructurales de la escalera del edificio de la administración del predio de la Calle 145C No. 54B-21, en el Sector Catastral Prado Pinzón de la Localidad de Suba, estén relacionadas con leves deformaciones en las vigas que los soportan o deficiencias constructivas.

**Fotografía 12.** Grieta de tendencia vertical en muro de las escaleras del edificio de la administración

**Fotografía 13.** Grieta de tendencia diagonal en muro de las escaleras del edificio de la administración

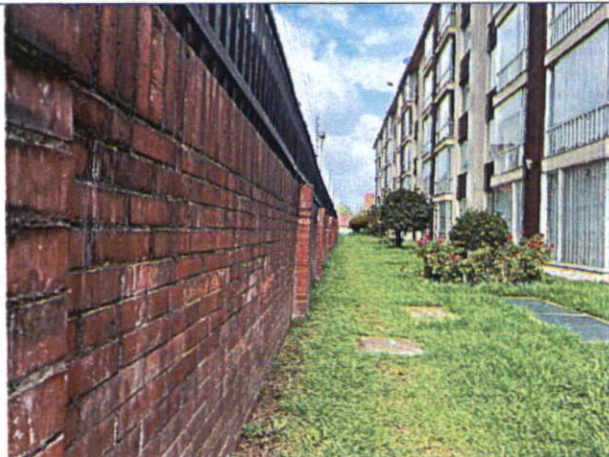
En los muros de cerramiento del costado sur y oriental se evidencian daños en su estructura. Se observa que persisten las deformaciones del muro de cerramiento del costado sur, mencionadas en el DI-3979 (ver fotografía 14). En el muro de cerramiento del costado oriental se evidencia una pérdida de verticalidad hacia el occidente en los elementos que lo componen, donde se han instalado apuntalamientos con elementos de madera (ver fotografía 15). Asimismo, Se observan grietas de tendencia diagonal de aproximadamente 2cm de abertura en muros de mampostería, grietas de tendencia vertical de aproximadamente 3mm de abertura en la unión entre muros, y la falla del anclaje de algunos elementos metálicos de las rejas (ver fotografías 16 a 18).

- Es posible que los daños evidenciados en los muros de cerramiento de los costado sur y oriente del predio de la Calle 145C No. 54B-21, en el Sector Catastral Prado Pinzón de la Localidad de Suba, estén relacionados con el lavado del suelo de cimentación por filtraciones de agua en el terreno, deficiencias constructivas o actividades de construcción que se llevan a cabo en la Carrera 54 y Canal Córdoba.

**Fotografía 14.** Muro de cerramiento del costado sur del predio

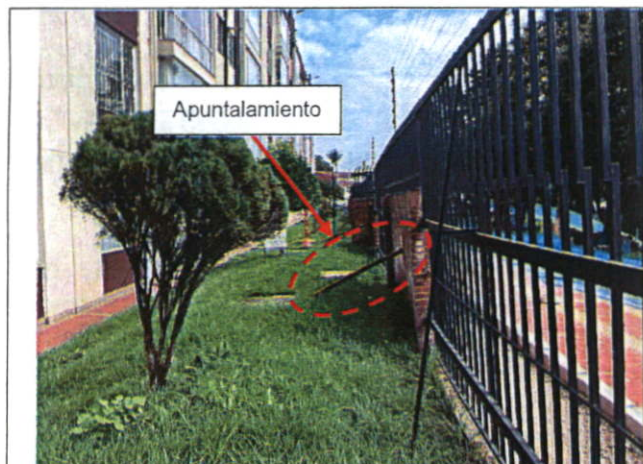
**Fotografía 15.** Pérdida de verticalidad y apuntalamiento en muro de cerramiento del costado oriental del predio

- De no adelantar acciones de reparación que garanticen la estabilidad del muro de cerramiento del costado oriental del predio de la Calle 145C No. 54B-21, en el Sector Catastral Prado Pinzón de la Localidad de Suba, es posible que se presente un aumento de la pérdida de verticalidad y magnitud de las grietas, ocasionando colapsos parciales hacia la zona verde del conjunto residencial.

- La estabilidad estructural de del muro de cerramiento del costado oriental del predio de la Calle 145C No. 54B-21, del Sector Catastral Prado Pinzón de la Localidad de Suba, se encuentra comprometida ante cargas de servicio por la pérdida de verticalidad y grietas que presenta. Por lo tanto, la funcionalidad de la zona verde del costado oriental del predio se encuentra comprometida ante la posibilidad de la ocurrencia de colapsos parciales de la estructura de cerramiento.

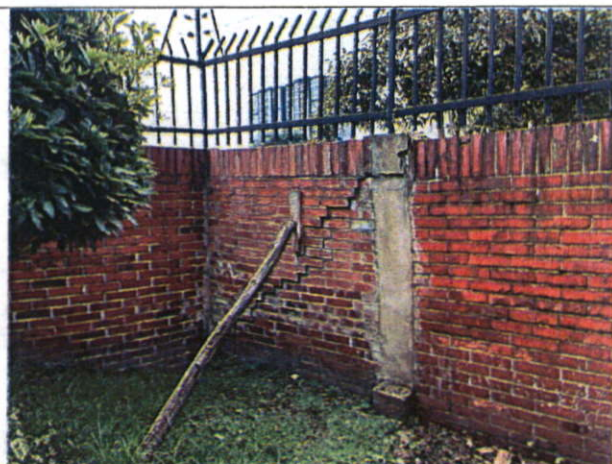
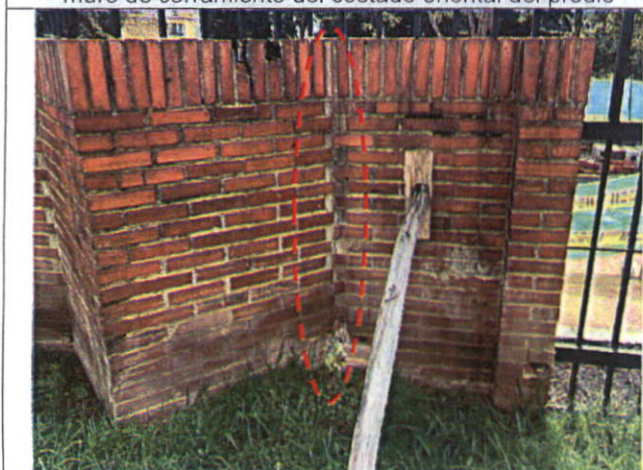
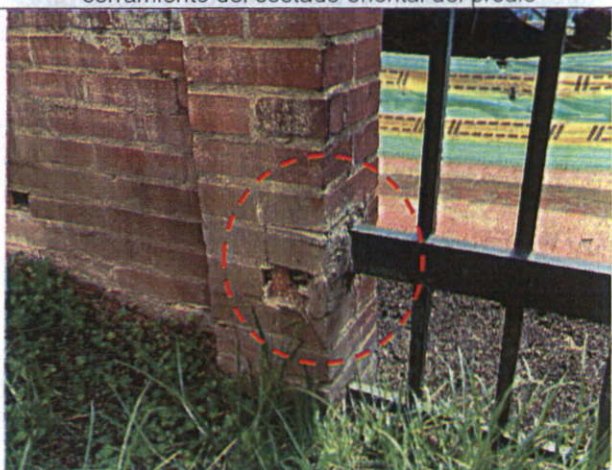
**Fotografía 16.** Grieta de tendencia diagonal en muro de cerramiento del costado oriental del predio

**Fotografía 17.** Grieta de tendencia vertical en unión entre muros de cerramiento del costado oriental del predio

**Fotografía 18.** Falla en anclaje de reja en el muro de cerramiento del costado oriental del predio
