| <br><b>ALCALDÍA MAYOR<br/>DE BOGOTÁ D.C.</b><br><small>AMBIENTE</small><br><small>Instituto Distrital de Gestión de Riesgos<br/>y Cambio Climático</small> | <b>DIAGNÓSTICO TÉCNICO</b> | Código: | <b>GAR- FT - 03</b> |

**DIAGNÓSTICO TÉCNICO – DI- 10926**  
**SUBDIRECCIÓN DE ANÁLISIS DE RIESGOS Y EFECTOS DE CAMBIO CLIMÁTICO**  
**COORDINACIÓN DE ASISTENCIA TÉCNICA**  
**RADICADO IDIGER 2017ER13670**

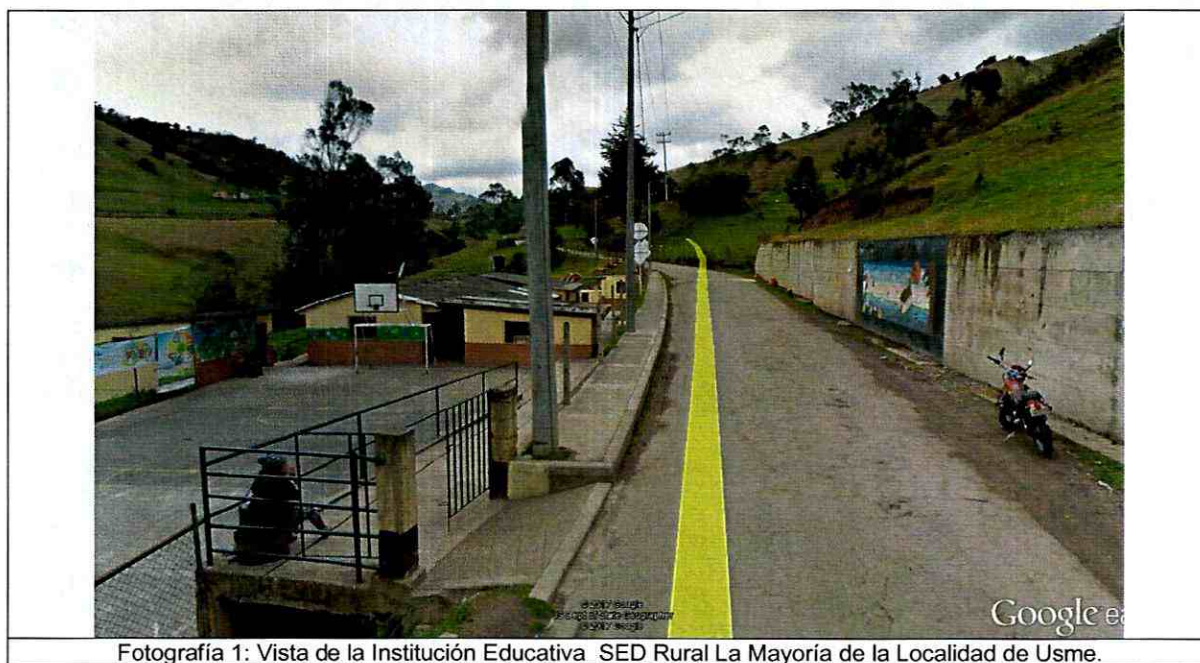
A la altura de las coordenadas N 4° 22'15.11" O 74° 11'14.48", vía a la Localidad de Sumapaz se ubica la SED Rural La Mayoría, una institución educativa emplazada en zona de pendiente media y la cual está conformada por dos áreas de esparcimiento (patios) y dos estructuras de un nivel en mampostería parcialmente-confinada.

Fotografía 1: Vista de la Institución Educativa SED Rural La Mayoría de la Localidad de Usme.

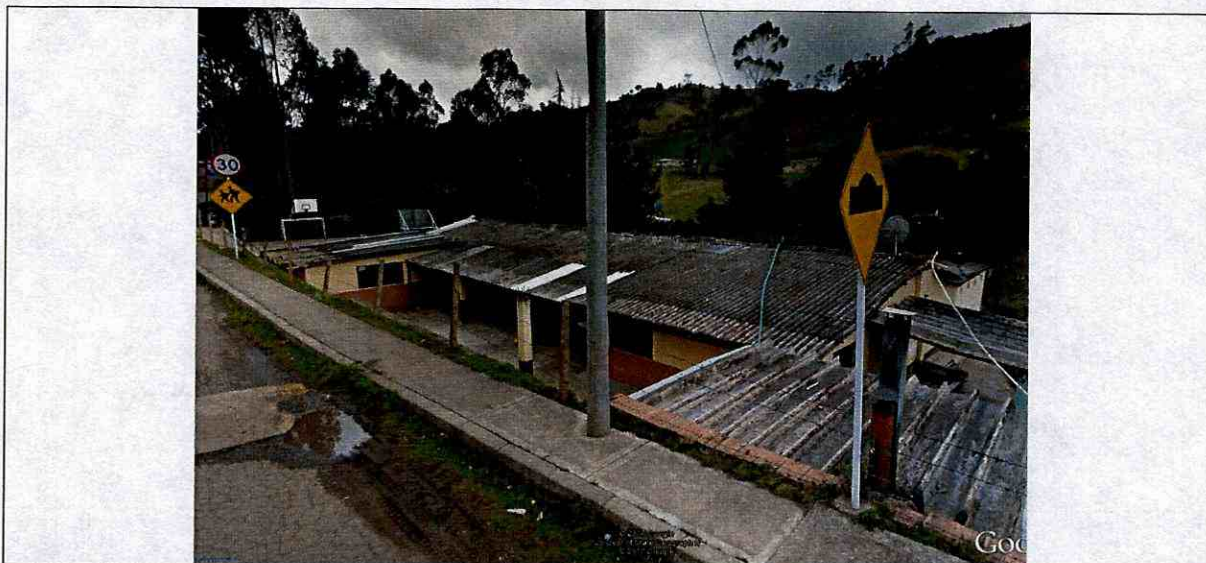
Fotografía 2: Vista de la Institución Educativa SED Rural La Mayoría de la Localidad de Usme.

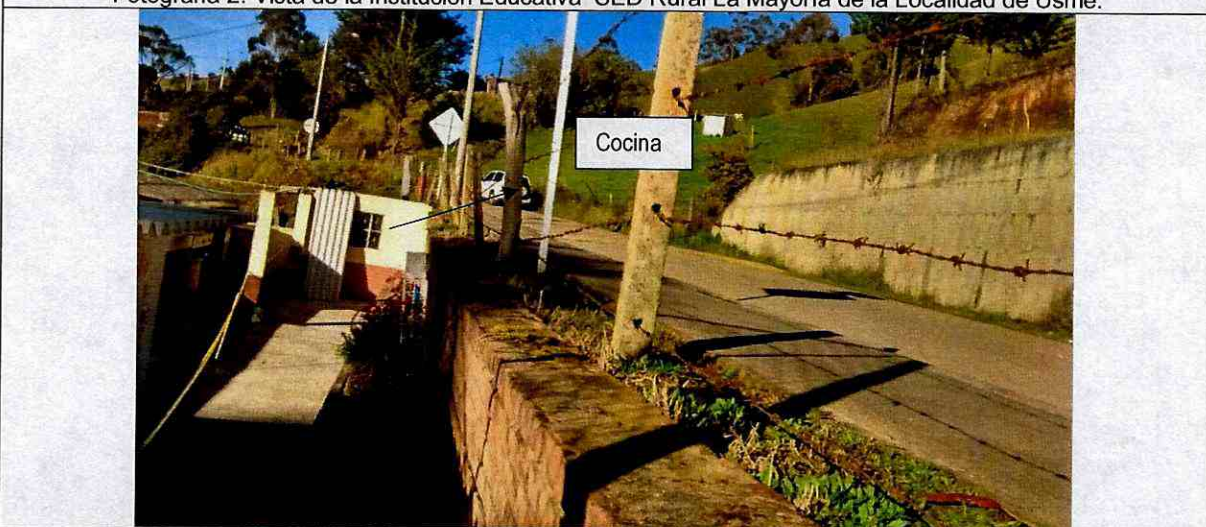
Al costado sur-occidental de la edificación, se ubica un patio, el cual tiene un muro de cerramiento en mampostería simple ubicado al costado occidental del mismo, donde se observa una pérdida de verticalidad leve. Sin embargo, no se evidencian daños sobre el muro que indiquen compromiso de estabilidad.

Dentro de las posibles causas por las cuales se pueden estar presentando los daños evidenciados en el muro y la cocina, se encuentra la falta de mantenimiento y reforzamiento estructural, así como la vetustez de los mismos.

Fotografía 3: Vista del muro ubicado al costado occidental de la Institución Educativa SED Rural La Mayoría de la Localidad de Usme.

- Aumento de la deformación del muro del patio que se ubica al costado occidental del colegio SED Rural La Mayoría de la localidad de Usme, con coordenadas N 4° 22'15.11" O 74° 11'14.48".

- Al Instituto de Desarrollo Urbano - IDU y a la Secretaria Distrital de Educación, identificar el responsable de realizar un análisis de comportamiento del muro descrito en el presente Diagnostico Técnico donde se determine la capacidad de carga del mismo. Y en caso de que se requiera realizar las acciones necesarias que deduzcan del estudio.

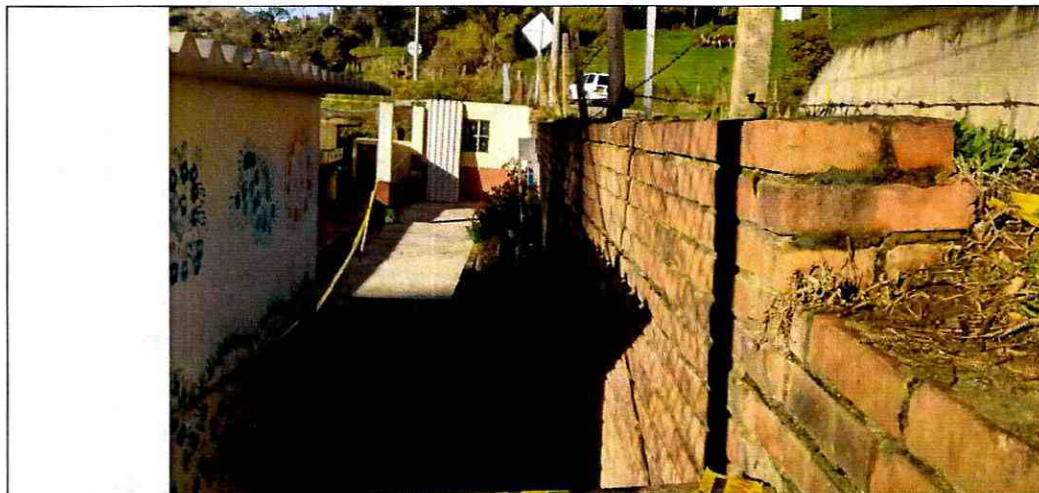
Fotografía 4: Vista del muro ubicado al costado occidental de la Institución Educativa SED Rural La Mayoría de la Localidad de Usme.
