| | <b>DIAGNÓSTICO TÉCNICO</b> | Código: | CR-FT-42 |

**DIAGNÓSTICO TÉCNICO - DI-20541**  
**SUBDIRECCIÓN DE ANÁLISIS DE RIESGOS Y EFECTOS DE CAMBIO CLIMÁTICO**  
**GRUPO ASISTENCIA TÉCNICA**  
**RADICADOS IDIGER No. 2024ER7575 y 2024ER9108**

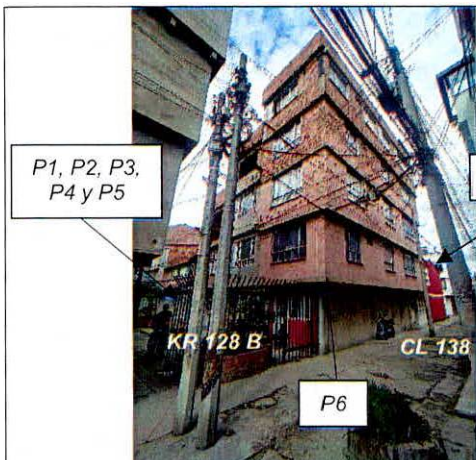
Tal y como se indica en los antecedentes, las viviendas del sector están construidas posiblemente bajo un sistema de muros de mampostería y placas de entrepiso prefabricadas de losa y viguetas en concreto reforzado, que al parecer originalmente fueron entregadas de 2 pisos con posibilidad de llegar a construir hasta el piso 3 (ver Fotografías 1 y 2).

**Fotografía 1.** Muestra de las edificaciones del sector evaluado

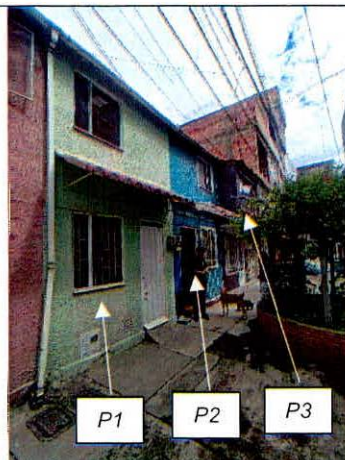
**Fotografía 2.** Fachada de las edificaciones emplazadas en los predios P1, P2 y P3

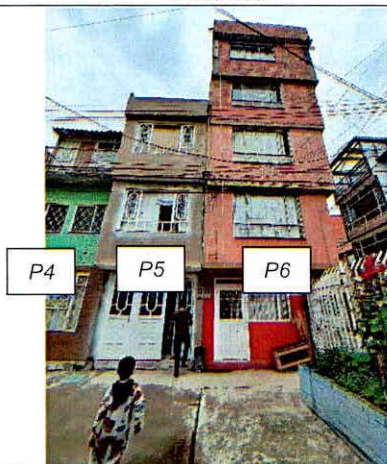
En este punto es importante resaltar que las solicitudes presentadas en los antecedentes, que datan de los años 2020 y 2021, estaban relacionadas con la preocupación de la comunidad del sector por la ampliación en altura que se había realizado en la vivienda del predio P6, sin embargo, en la visita realizada el 24 de abril de 2024, para la elaboración del presente Diagnóstico Técnico, se evidencia que la ampliación en altura se empezó a desarrollar en otros predios del polígono de evaluado, específicamente en los predios P4, P5 y P8. La vivienda del predio P4 pasó de tener 3 pisos a contar actualmente con 3 pisos más terraza, resaltando que al parecer el piso 3 fue “remodelado”, la vivienda del predio P5 pasó de tener 3 pisos y una terraza a contar actualmente con 4 pisos y una terraza, y la vivienda del predio P8 pasó de tener 2 pisos a contar actualmente con 3 pisos más terraza (ver Fotografías 3, 4, 5 y 6).

**Fotografía 3.** Fachada de los predios P4, P5 y P6. Tomada del DI-15426 (16/03/2021)

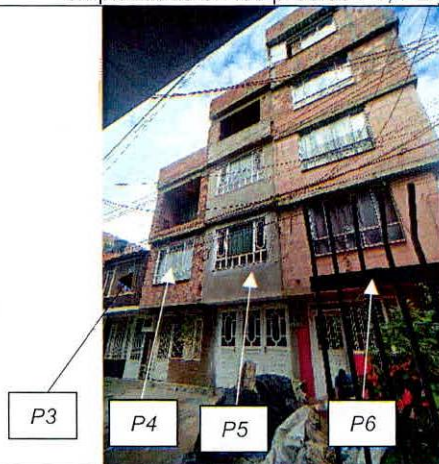
**Fotografía 4.** Fachada de los predios P4, P5 y P6. Tomada el 24/04/2024

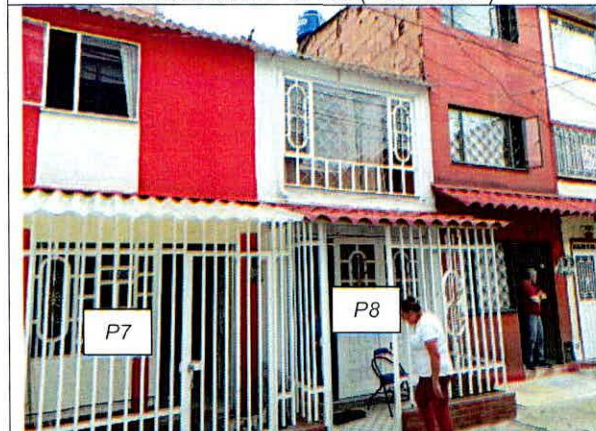
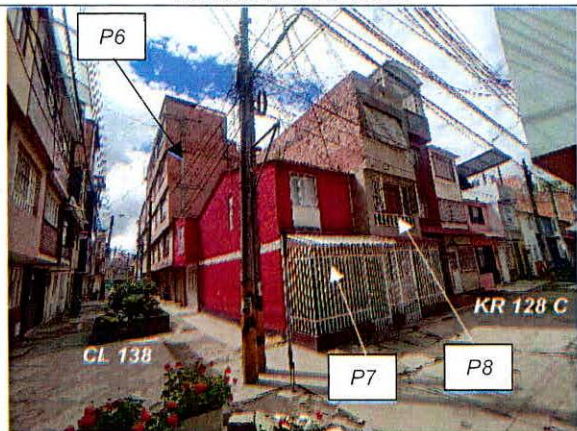
**Fotografía 5.** Fachada de los predios P7 y P8.  
Tomada del DI-14943 (09/11/2020)

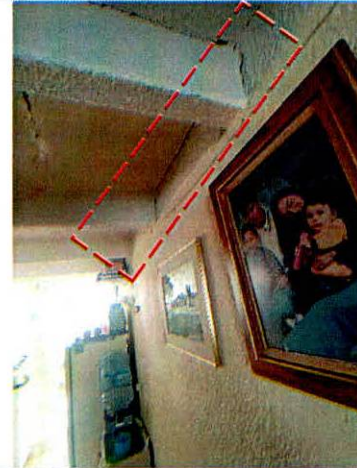
Con relación a las lesiones observadas en las viviendas emplazadas en los predios P1, P2 y P3, que corresponden a las viviendas en las cuales se permitió el acceso al personal del IDIGER para inspección, se observa un posible leve aumento progresivo de estas en comparación con los antecedentes, resaltando la separación entre el muro norte del piso 2 de la vivienda emplazada en el predio P3 y su cubierta, que actualmente alcanza a ser de 4 mm aproximadamente, y la inclinación hacia el norte que presenta la vivienda del predio P6 (ver Fotografías 7 a 22).

**Fotografía 7.** Fisura sobre intersección muro-entrepiso en P1. Tomada del DI-16338 (21/09/2021)

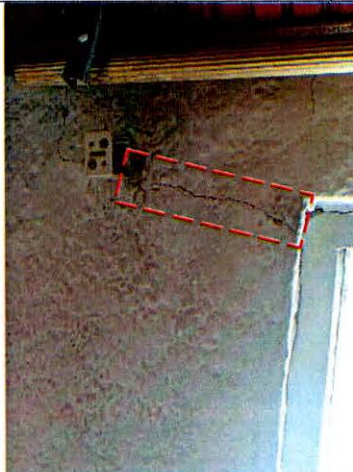
**Fotografía 8.** Fisura sobre intersección muro-entrepiso en P1. Tomada el 24/04/2024

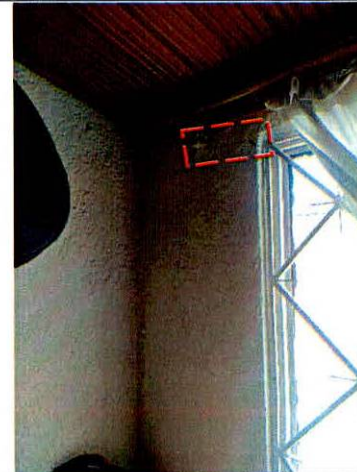
**Fotografía 9.** Grieta en esquina de muro de piso 2 del P1. Tomada del DI-16338 (21/09/2021)

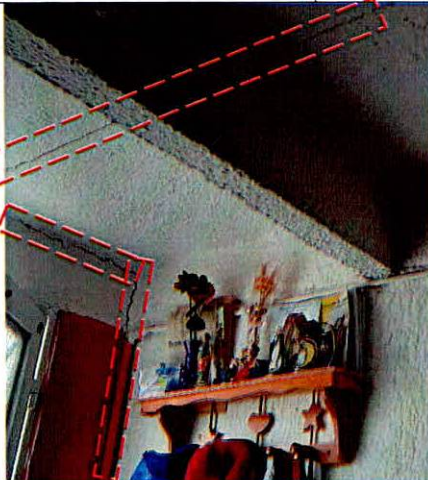
**Fotografía 10.** Grieta en esquina de muro de piso 2 del P1. Tomada el 24/04/2024

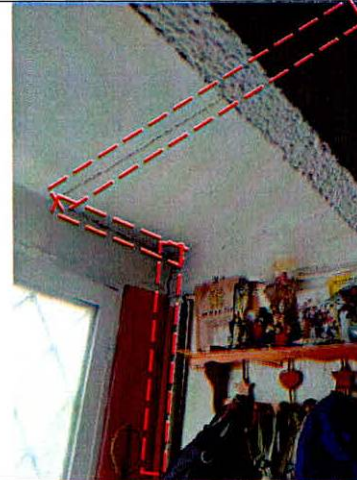
**Fotografía 11.** Fisuras sobre entrepiso y muro de fachada del P2. Tomada del DI-16338 (21/09/2021)

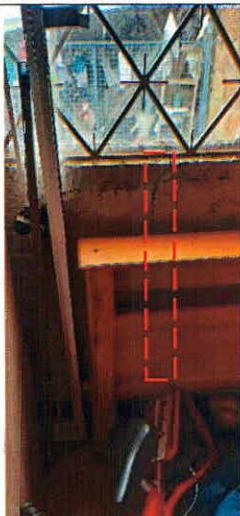
**Fotografía 12.** Fisuras sobre entrepiso y muro de fachada del P2. Tomado el 24/04/2024

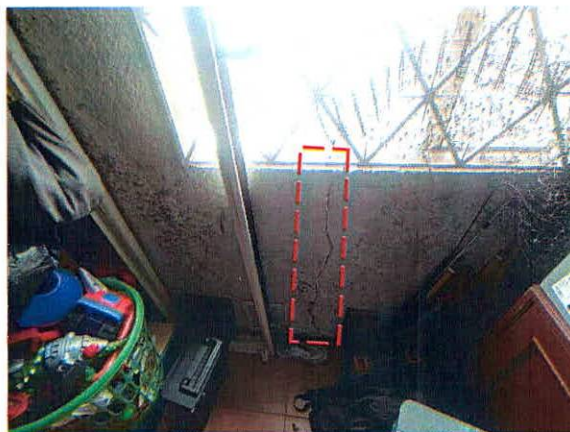
**Fotografía 13.** Grieta sobre antepecho de ventana posterior del P2. Tomada del DI-16338 (21/09/2021)

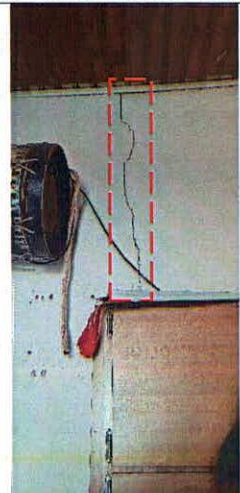
**Fotografía 14.** Grieta sobre antepecho de ventana posterior del piso 2 de P2. Tomado el 24/04/2024

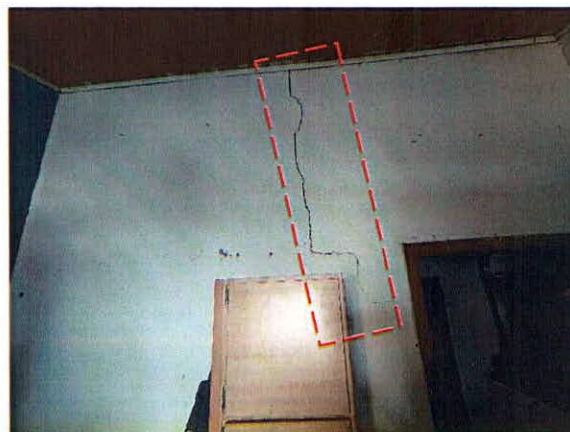
**Fotografía 15.** Grieta en muro divisorio del piso 2 del predio P2. Tomada del DI-16338 (21/09/2021)

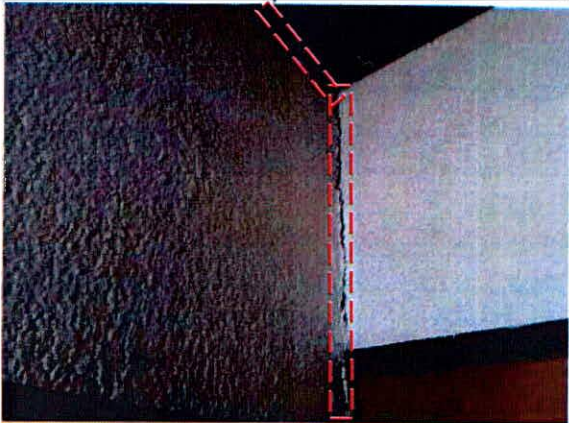
| <b>Fotografía 17.</b> Fisura sobre intersección muro-entrepiso en P3. Tomada del DI-14943 (09/11/2020) | <b>Fotografía 18.</b> Fisura sobre intersección muro-entrepiso en P3. Tomada el 24/04/2024 |

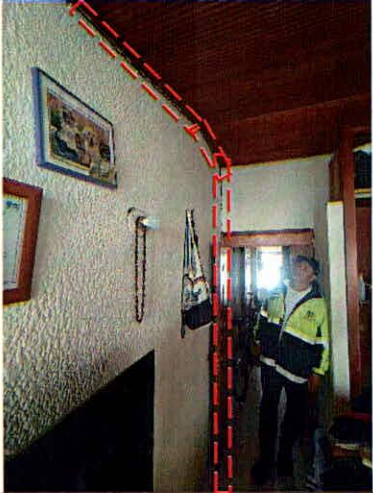
| <b>Fotografía 19.</b> Fisura intersección muro-antepecho de piso 2 de P3. Tomada del DI-14943 (09/11/2020) | <b>Fotografía 20.</b> Fisura intersección muro-antepecho de piso 2 de P3. Tomada el 24/04/2024 |
