| | <b>DIAGNÓSTICO TÉCNICO</b> | Código: | <b>CR-FT-42</b> |

**DIAGNÓSTICO TÉCNICO – DI-20526**  
**SUBDIRECCIÓN DE ANÁLISIS DE RIESGOS Y EFECTOS DE CAMBIO CLIMÁTICO**  
**GRUPO ASISTENCIA TÉCNICA**  
**RADICADO IDIGER 2024ER7939 - 2024ER7897**

El predio evaluado donde se emplaza el conjunto residencial Los Helechos, localizado en la dirección KR 12 140 53 Sector Catastral Cedritos de la Localidad de Usaquén, el cual no se encuentra incluido en el programa de legalización y/o regularización de barrios de la Secretaría Distrital de Planeación SDP.

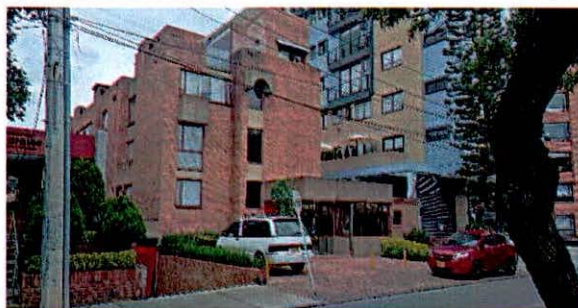
En el predio visitado se emplaza el conjunto residencial Los Helechos con vetustez mayor a los 35 años, el cual consta de 4 torres consecutivas y pérgolas en el último nivel de las torres 1, 2 y 3 el conjunto cuenta con semisótano, rampa lateral de ingreso en concreto; 4 niveles de edificabilidad y cubierta, muro de cerramiento perimetral en mampostería (ladrillo macizo) de 3 metros de altura aproximadamente; las torres al parecer fueron construidas bajo un sistema estructural de pórticos en concreto y placas de entrepiso combinados con muros de carga en mampostería confinados (ver fotografía 1 y 2).

**Fotografía 1.** Vista general del edificio costado sur.

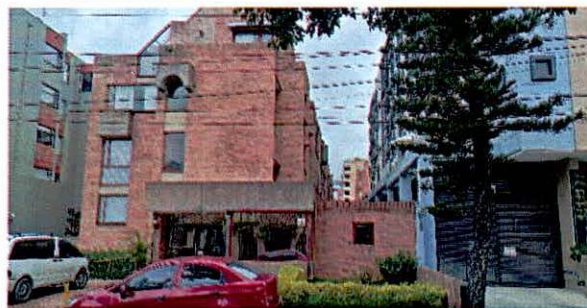
**Fotografía 2.** Vista general del edificio costado norte

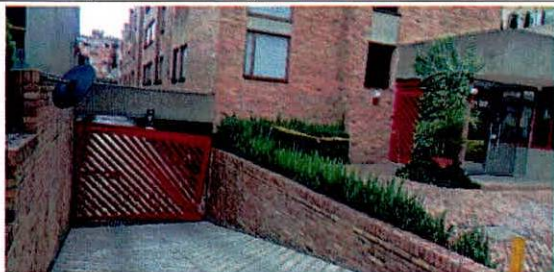
El portón automatizado o reja metálica del garaje, se observa golpeada por el costado inferior derecho, el piso de ingreso a parqueadero se encuentra con hundimiento, empozamiento de agua, mampuestos fracturados y con ausencia parcial de los adoquines, los mampuestos del muro de cerramiento con desgaste parcial y/o colapso parcial de la cara de sus mampuestos, el área de la placa de concreto del parqueadero se encuentra con la lámina de agua al parecer proviene del costado norte del área de materas de la placa del sendero peatonal, las pérgolas existentes en la parte superior de las torres 1, 2 y 3 se aprecian con manchas de humedad en la parte inferior alrededor del punto de drenaje, desfogue o tapón de agua; igualmente el recubrimiento en granito se aprecia con grieta horizontal en la parte inferior de cada pérgola con longitud de 50 centímetros y abertura de 2 milímetros aproximadamente; en el fondo del predio costado norte se aprecian elementos mampuestos acopiados 1 m3 aproximadamente; en este costado norte del área peatonal del conjunto Los Helechos se encuentra aislado o restringido con cinta de seguridad o con restricción de uso hasta la portería para el ingreso a las tres torres 2,3 y 4 por el costado norte, (ver fotografías 3,4,5,6,7,y 8).

**Fotografía 3.** Vista general del portón metálico costado sur

- Es posible que de no realizar mantenimiento a la puerta de ingreso se pueda aumentar deterioro por filtración de agua en los marcos de esta, y aumente la oxidación de los elementos que la conforman.
- Es posible que de no realizar mantenimiento al área verde de zonas comunes aumente las humedades y escurrimiento hacia el parqueadero lo que puede generar un aumento en

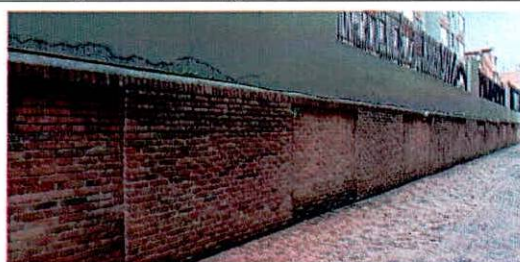
**Fotografía 4.** Vista del muro perimetral

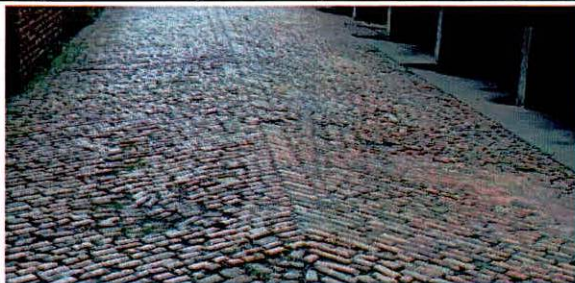
**Fotografía 5.** Vista general del hundimiento del ingreso a parqueaderos y ausencia de mampuestos

hundimientos de la estructura de ingreso a parqueaderos y fracturamiento de mampuestos de adoquín.

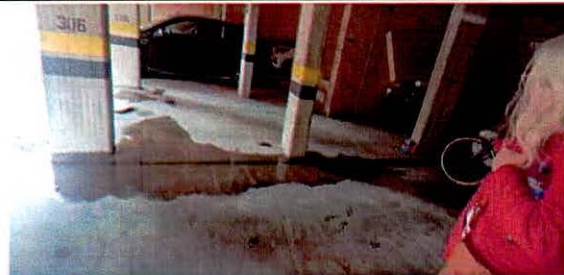
**Fotografía 6.** Placa de parqueadero con lámina de agua.

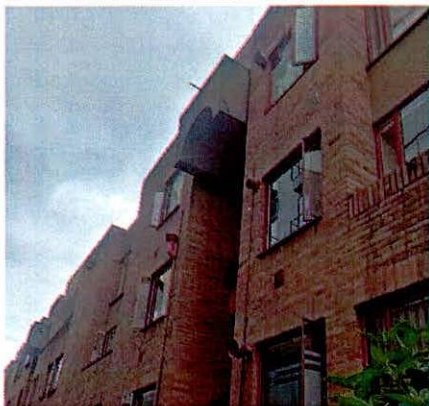
**Fotografía 7.** Vista general de la pérgola

- De no realizar el mantenimiento oportuno a los desfuegos o drenajes de agua de las pérgolas existentes es posible que continúen las humedades y aumente el agrietamiento de estas y pueda comprometer la parte estructural de las pérgolas y por ende generarse el colapso parcial o total de estas.
- Es posible que, de no realizar los mantenimientos respectivos en el segundo nivel del apartamento 302 de la torre 2, se presente un avance de humedad, lo que puede generar colapso parcial del recubrimiento entre muro y placa donde se localizan las grietas existentes.

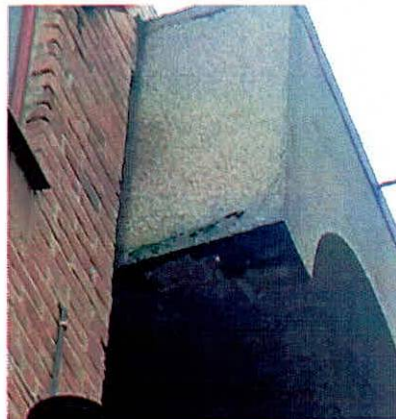
**Fotografía 8.** Vista general de humedad en las pérgolas

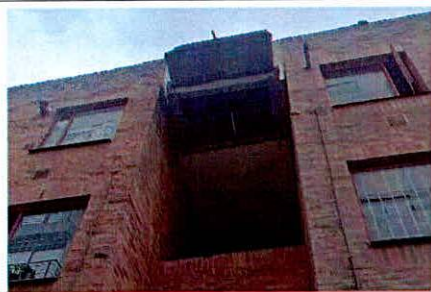
La señora Patricia Castro comenta que el 24 de marzo de 2024 la pérgola de la torre 4 del costado occidental del predio colapso parcial debido a que estaba saturada y por ausencia de mantenimiento, por tal motivo se restringió desde ese momento el ingreso por portería principal a las tres torres por el costado norte, el cual se realiza a la fecha por la zona de parqueaderos (ver fotografías 9 y 10).

**Fotografía 9.** Vista general de ausencia de pérgola

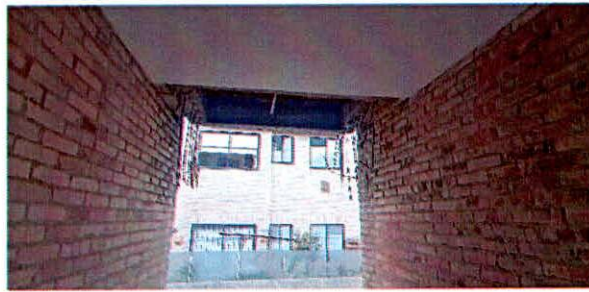
**Fotografía 10.** Vista general de la placa y hierros de la pérgola de la torre del fondo del predio.

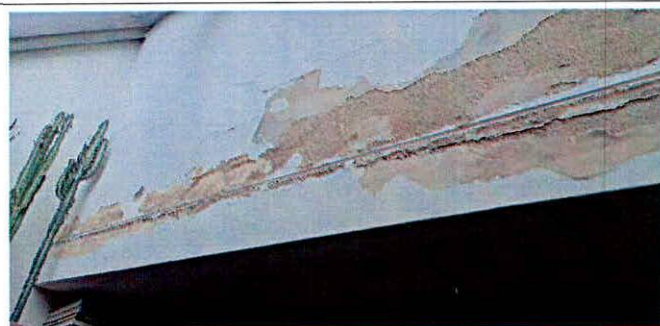
Se evalúa internamente el apartamento 302 de la torre 2, propiedad de la señora Patricia Castro, apartamento de 2 niveles, en la placa del segundo nivel se observa humedad y grieta horizontal entre recubrimiento del muro y la placa con longitud de 2 metros y abertura de 3 milímetros aproximadamente (ver fotografía 11).

**Fotografía 11.** Vista general de humedad y grieta en el apto 302.

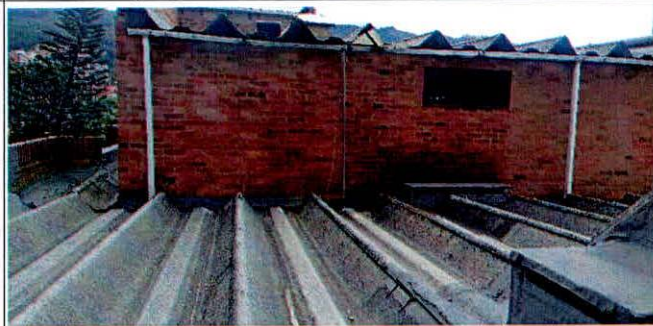
De igual manera comentó la señora Patricia Castro que los propietarios de los demás apartamentos han realizado construcciones y/o ampliaciones en especial los del último nivel de cada torre, situación que no se pudo precisar con la evaluación ocular realizada, (ver fotografía 12).

**Fotografía 12.** Vista general de posibles ampliaciones en el último nivel.
