| | <b>DIAGNÓSTICO TÉCNICO</b> | Código: | <b>CR-FT-42</b> |

**DIAGNÓSTICO TÉCNICO – DI-20222**  
**SUBDIRECCIÓN DE ANÁLISIS DE RIESGOS Y EFECTOS DE CAMBIO CLIMÁTICO**  
**GRUPO ASISTENCIA TÉCNICA**  
**RADICADO IDIGER No. 2024ER3630**

| <b>DIRECCIÓN:</b> | P1: CL 134 BIS 89A 05<br>P2: CL 134 BIS 89A 01 IN 1 | <b>COORDENADAS<br/>AREA INSPECCIONADA</b> | X1: 99166.92; Y1: 115024.43<br>X2: 99195.95; Y2: 115060.95 | | | |

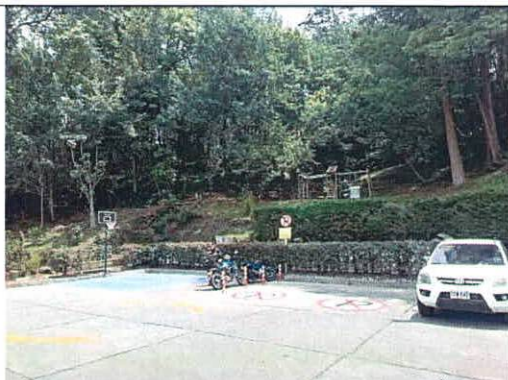
La zona P2, corresponde a una zona verde contigua a una bahía de estacionamiento vehicular, que de acuerdo con los antecedentes presenta procesos locales de inestabilidad del terreno y carece de estructuras de contención y/o protección, así como de estructuras de drenaje para la disposición del agua superficial y subsuperficial. Sobre este sector se localizan individuos arbóreos de mediano y alto porte, que en el pasado varios de estos individuos han perdido verticalidad y han comprometido la funcionalidad de la zona de estacionamiento contigua, (ver Fotografías 2 y 3).

**Fotografía 2.** Condiciones identificadas en P2 (27 de febrero de 2024).

- *Al instituto Distrital de Recreación y Deporte – IDRD, desde su competencia, realizar la verificación de las condiciones del Parque Vecinal Arboleda de Chozica predio (P2) de la CL 134 BIS 89A 01 IN 1, localizado hacia el costado nororiental del Conjunto Residencial Quintas de Provenza predio (P1) de la CL 134 BIS 89A 05, con el fin de que se adelanten las acciones necesarias para garantizar la estabilidad de los taludes de corte implementados en dicho parque, mediante la implementación de medidas para la protección geotécnica y para el manejo de las aguas de escorrentía superficial y subsuperficial en el sector donde se localiza la zona verde (P2) a cargo. “*

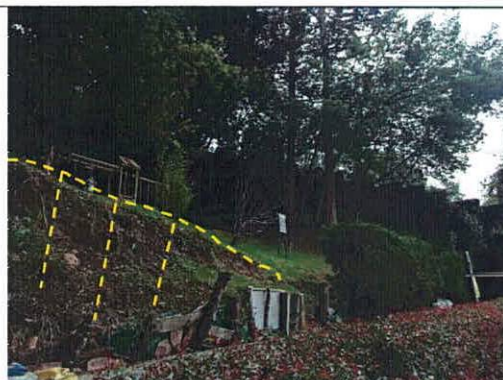
**Fotografía 3.** Condiciones identificadas en P2 – Desprendimientos locales de terreno (27 de febrero de 2024).

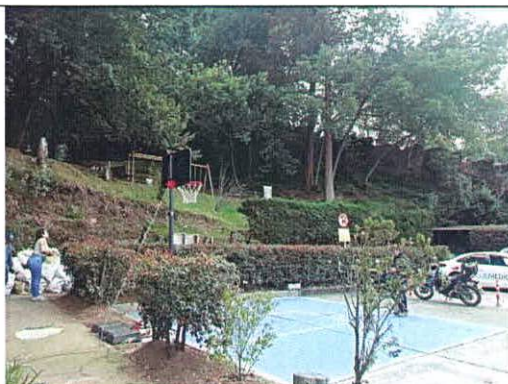
Con relación a los antecedentes sobre P2, se observan individuos arbóreos de gran altura, sin embargo, no se identifica pérdida de verticalidad de ninguno de ellos. Sobre la parte media de esta zona se localiza la infraestructura de un parque de bolsillo, que de acuerdo con lo informado por la persona que atiende la visita técnica, dicha infraestructura fue implementada por los residentes de P1, condición que con base en la inspección visual no es posible precisar, (ver Fotografías 4 y 5).

**Fotografía 4.** Condiciones identificadas en P2 (27 de febrero de 2024).

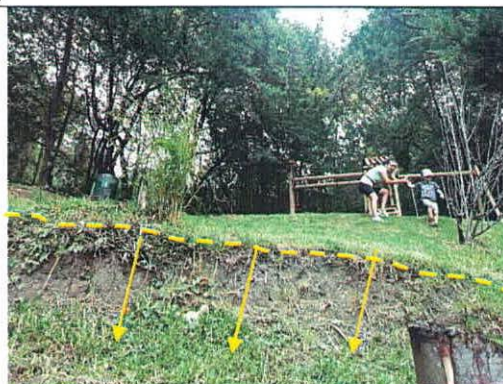
**Fotografía 5.** Condiciones identificadas en la visita realizada el 27 de febrero de 2024 –Procesos locales de inestabilidad.

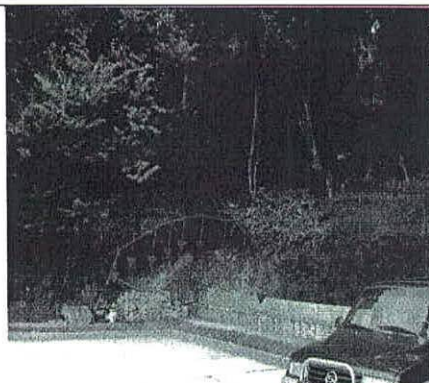
Adicionalmente sobre esta zona (P2), no han sido atendidas las recomendaciones impartidas en los Diagnósticos Técnicos (DI-4651y DI-8858) correspondientes con la implementación de estructuras de protección y/o contención, así como de estructuras de drenaje, donde en la actualidad se evidencian procesos de inestabilidad, correspondientes a desprendimientos locales de suelo, (ver Fotografías 6 y 7).

**Fotografía 6.** Condiciones identificadas en P2 (Tomado DI-4232, DI-4651)

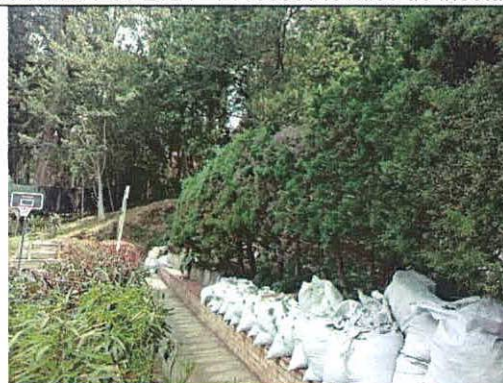
- Los procesos locales de inestabilidad identificados en el predio P2 donde se localiza el Parque Vecinal Arboleda de Chozica en el predio de la CL 134 BIS 89A 01 IN 1 (P2), pueden estar siendo generados por la falta de medidas de protección y/o estabilización del terreno, así como a la carencia de estructuras de drenaje, recomendaciones impartidas en los Diagnósticos Técnicos DI- 4232 y DI-4651.
- Los daños identificados en el muro de cerramiento perimetral del costado oriental del predio P1 de la CL 134 BIS 89A 05 contiguo con el predio denominado “Casa del Rodadero” de la TV 88 133 65, pueden estar siendo causados por la falta de mantenimiento preventivo y/o correctivo de la estructura, así como a la insuficiencia de esta como estructura de contención capaz de soportar los empujes ejercidos por el terreno.

**Fotografía 7.** Condiciones identificadas en P2 en la visita realizada el 27 de febrero de 2024.

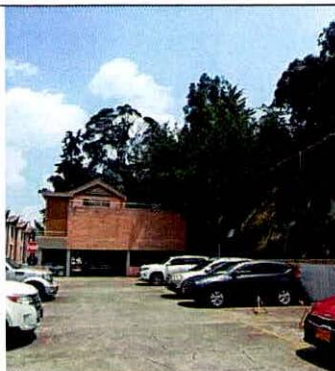
Posteriormente, se realiza la verificación del costado oriental de P1, donde se localiza la zona de estacionamiento descubierto al interior de la copropiedad, en esta zona se encuentra un talud de corte, posiblemente realizado para el emplazamiento del conjunto residencial, donde en su base se ha construido un muro aparentemente en mampostería estructural de 1m de altura implementado posiblemente como estructura de contención; y en la parte alta del mismo se localiza un cerramiento en reja metálica que hace a las veces de lindero con el predio “Casa del Rodadero” en la TV 88 133 65, (ver Fotografías 8 y 9 y Figura 3).

**Fotografía 8.** Costado oriental del predio P1 (27 de febrero de 2024)

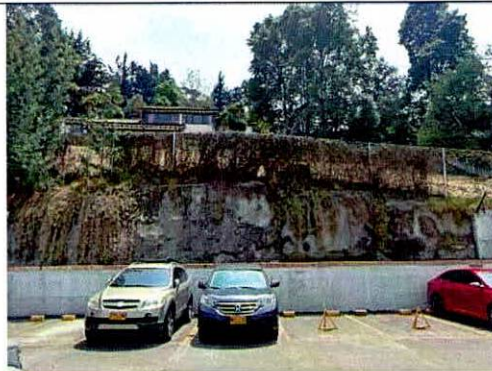
**Fotografía 9.** Talud de corte del costado oriental del predio P1, zona de estacionamiento descubierto (27 de febrero de 2024).

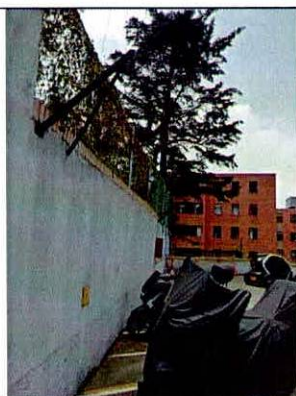
Se realiza la verificación del estado actual del muro de cerramiento de la base del talud considerado, identificando que el mismo presenta pérdida de verticalidad, donde se identifican fisuras longitudinales en la parte superior, posiblemente atribuidas a la presión ejercida por el terreno, pese a las afectaciones no se evidencia en la actualidad un compromiso en la estabilidad

y/o funcionalidad de dicho estructura; dicha estructura al parecer no es una medida eficaz como estructura de contención, condición documentada en el DI- 4651, (ver Fotografías 10 y 11).

**Fotografía 10.** Costado oriental del predio P1 (27 de febrero de 2024)

- Si se desea conocer el comportamiento actual de la estructura del muro de cerramiento perimetral del costado oriental del predio P1 de la CL 134 BIS 89A 05 debido a los daños identificados, así como el origen de las afectaciones, se recomienda a los responsables del Conjunto Residencial Quintas de Provenza, realizar estudios detallados de vulnerabilidad estructural y de interacción suelo - estructura, esto con el ánimo de establecer la capacidad y desempeño de la estructura en general (donde se incluyan tanto los elementos estructurales como no estructurales), estudios que determinen de forma certera la causa de las afectaciones y recomienden los tipos de intervención a implementar, con el fin de garantizar los niveles de seguridad, funcionalidad y estabilidad de la estructura, en cumplimiento de la normatividad vigente.

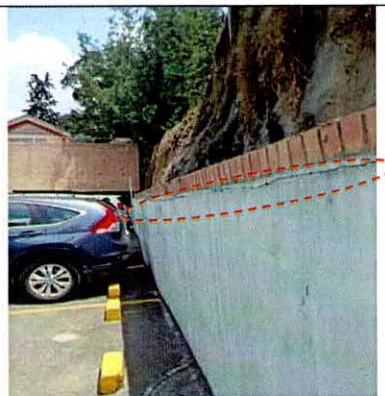
**Fotografía 11.** Pérdida de verticalidad muro de cerramiento costado oriental de predio P1.

- Pese a las afectaciones evidenciadas en el muro de cerramiento perimetral del costado oriental de Conjunto Quintas de Provenza (P1) de la CL 134 BIS 89A 05, estabilidad estructural y funcionalidad de dicha estructura, no se encuentra comprometida en la actualidad ante cargas normales de servicio. Es posible que ante la acción de cargas dinámicas y/o atípicas, se presenten afectaciones adicionales sobre la estructura, situación que con base en la inspección visual no es posible precisar.

- Conforme a lo dispuesto en el Código de Construcción para Bogotá D.C. (Acuerdo 20 de 1995), donde se establece que es obligación de los propietarios y/o responsables de los inmuebles propiciar y efectuar el adecuado mantenimiento de sus instalaciones, se recomienda a los responsables del Conjunto Residencial Quintas de Provenza localizado en el predio P1 de la CL 134 BIS 89A 05 en el Sector Catastral Altos de Chozica de la Localidad de Suba, adelantar acciones de mantenimiento (preventivo/correctivo) de los elementos estructurales y no estructurales del conjunto residencial, incluidas las zonas comunes y se realice la reparación de los elementos que presentan daños en la estructura del muro de cerramiento del costado oriental del predio, esto con el fin de garantizar el buen comportamiento de las instalaciones ante cargas normales de servicio durante su vida útil, con el fin de que se garantice el buen comportamiento de estas frente a cargas normales de servicio durante su vida útil, acciones que deben adelantarse con el apoyo de personal idóneo y profesional, garantizando que se cumplan los requerimientos establecidos en la normatividad vigente, para lo cual, en caso de ser requerido, se deben tramitar los permisos y licencias respectivos.

- A los responsables y habitantes del Conjunto Residencial Quintas de Provenza localizado en el predio P1 de la CL 134 BIS 89A 05 en el Sector Catastral Altos de Chozica de la Localidad de Suba, hacer seguimiento permanente de las condiciones de la estabilidad de la estructura del muro de cerramiento perimetral del costado oriental del predio, así como de las condiciones del terreno en general donde se emplaza la copropiedad, con el ánimo de que se realicen las acciones necesarios que eviten las materialización de condiciones de riesgo asociadas.

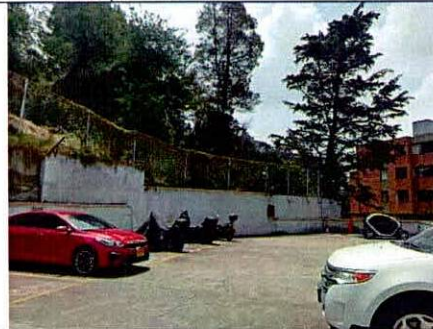
**Fotografía 13.** Condiciones costado oriental predio P1 (27 de febrero de 2024).

Adicionalmente, se observa sobre este costado individuos arbóreos de alto porte, colindante con el cerramiento del Conjunto Residencial, tal como se encuentra consignado en el DI-4651, los cuales en la actualidad no exhiben alguna condición de riesgo como pérdida de verticalidad.
