**DIAGNÓSTICO TÉCNICO DI-8678**  
**SUBDIRECCIÓN DE ANÁLISIS DE RIESGOS Y EFECTOS DE CAMBIO CLIMÁTICO**  
**COORDINACIÓN DE ASISTENCIA TÉCNICA**  
**RADICADOS IDIGER 2015ER16869 – 2015ER17549 – 2015ER18524 –**  
**2015ER18546 – 2015ER18585 – 2015ER18652 – 2015ER19637 – 2015ER20396**  
**EVENTO SIRE 3458479**

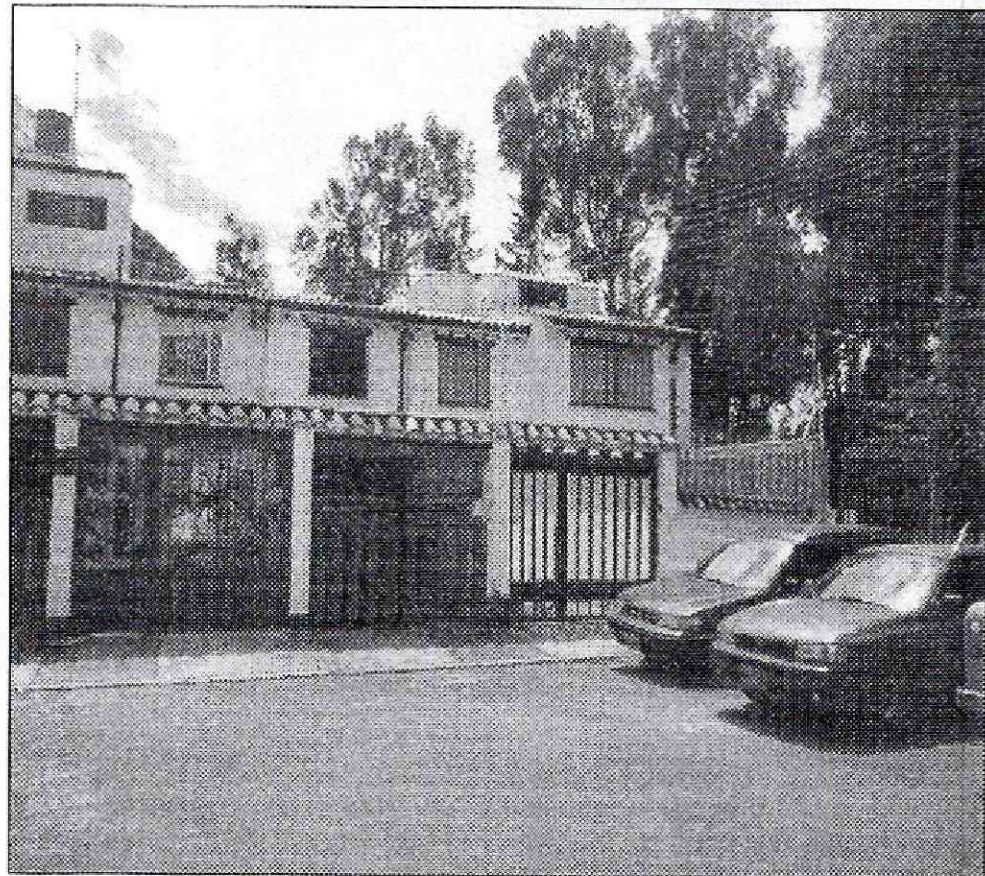
**Fotografía 1.** Vista de las viviendas ubicadas en el polígono evaluado en la Carrera 56 y la Carrera 62, entre la Calle 170 y la Calle 172 A, en el Sector Catastral Villa del Prado de la Localidad Usaquén. Se observan árboles cerca de las viviendas.

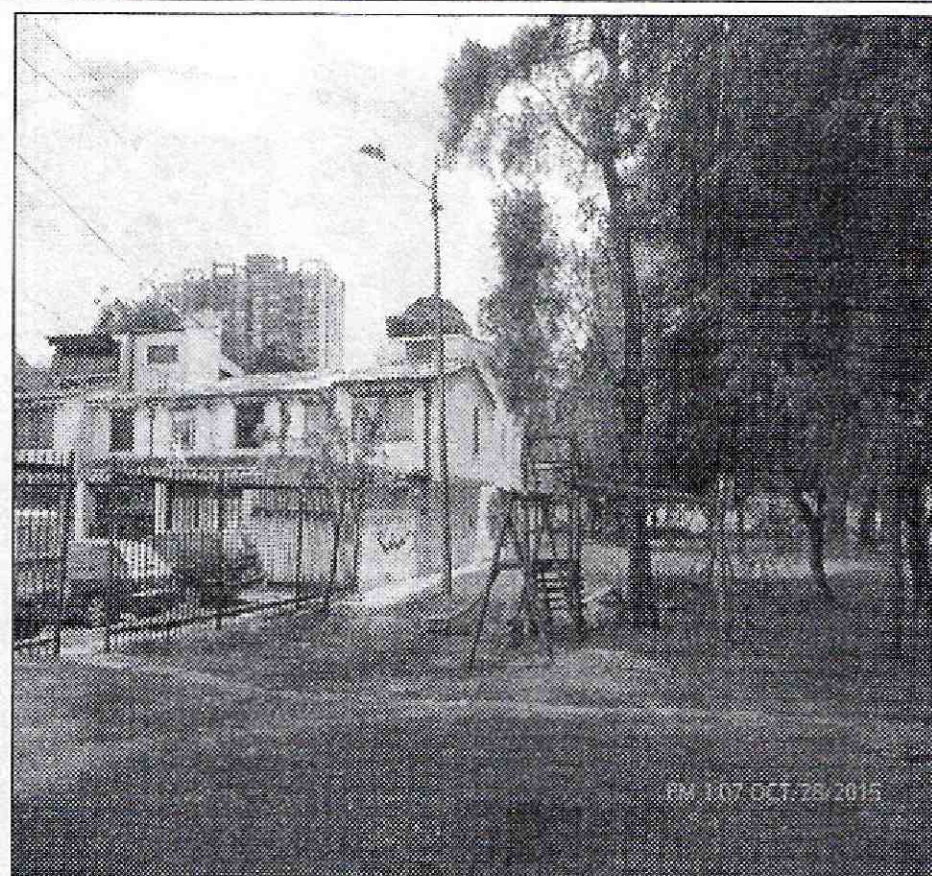
**Fotografía 2.** Vista de las viviendas ubicadas en el polígono evaluado en la Carrera 56 y la Carrera 62, entre la Calle 170 y la Calle 172 A, en el Sector Catastral Villa del Prado de la Localidad Usaquén. Se observan árboles cerca de las viviendas.

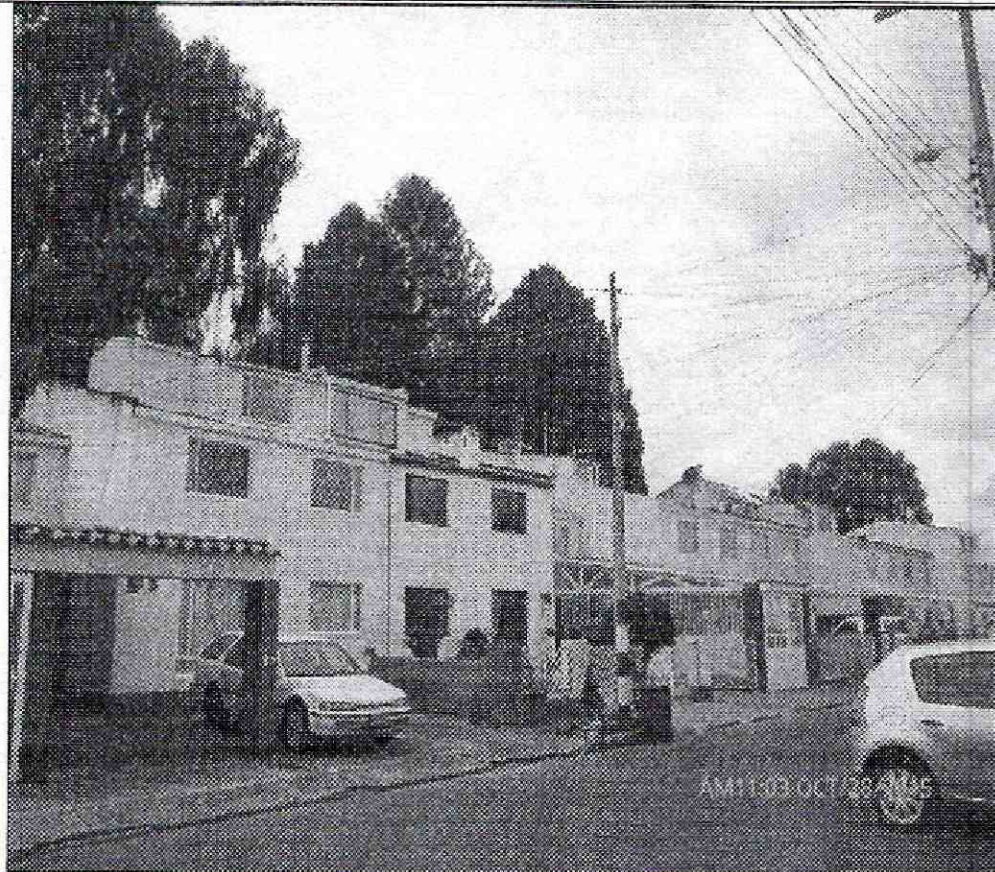
**Fotografía 3.** Vista de las viviendas ubicadas en el polígono evaluado en la Carrera 56 y la Carrera 62, entre la Calle 170 y la Calle 172 A, en el Sector Catastral Villa del Prado de la Localidad Usaquén. Se observan árboles cerca de las viviendas.

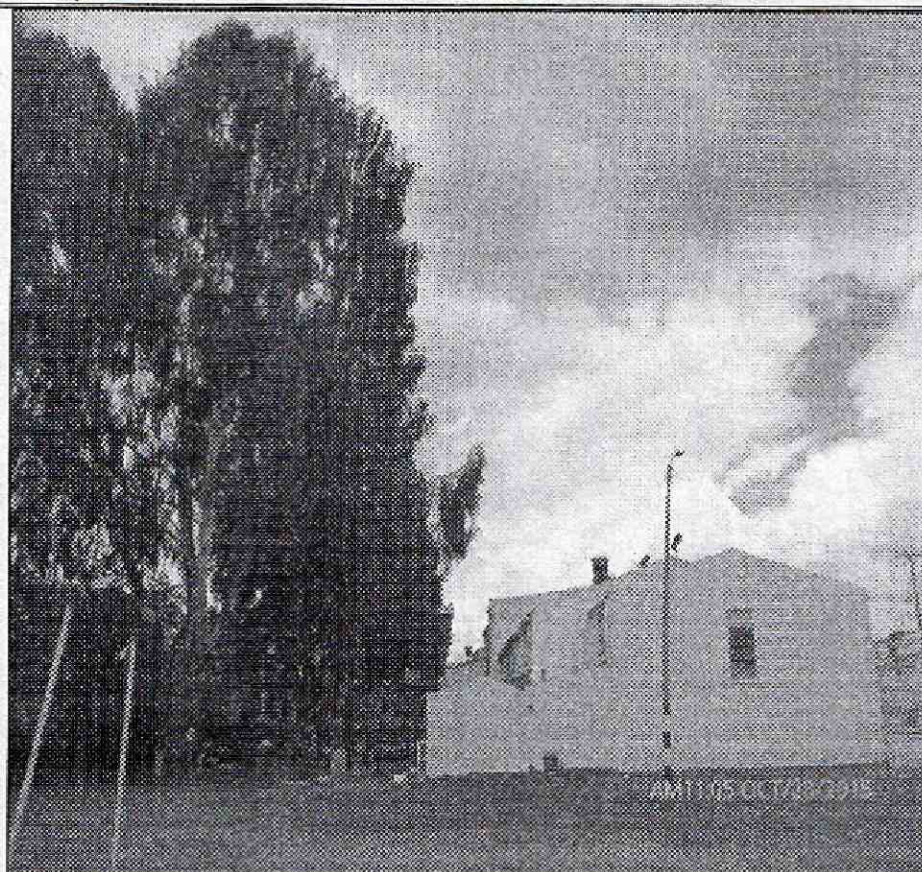
**Fotografía 4.** Vista de las viviendas ubicadas en el polígono evaluado en la Carrera 56 y la Carrera 62, entre la Calle 170 y la Calle 172 A, en el Sector Catastral Villa del Prado de la Localidad Usaquén. Se observan árboles cerca de las viviendas.

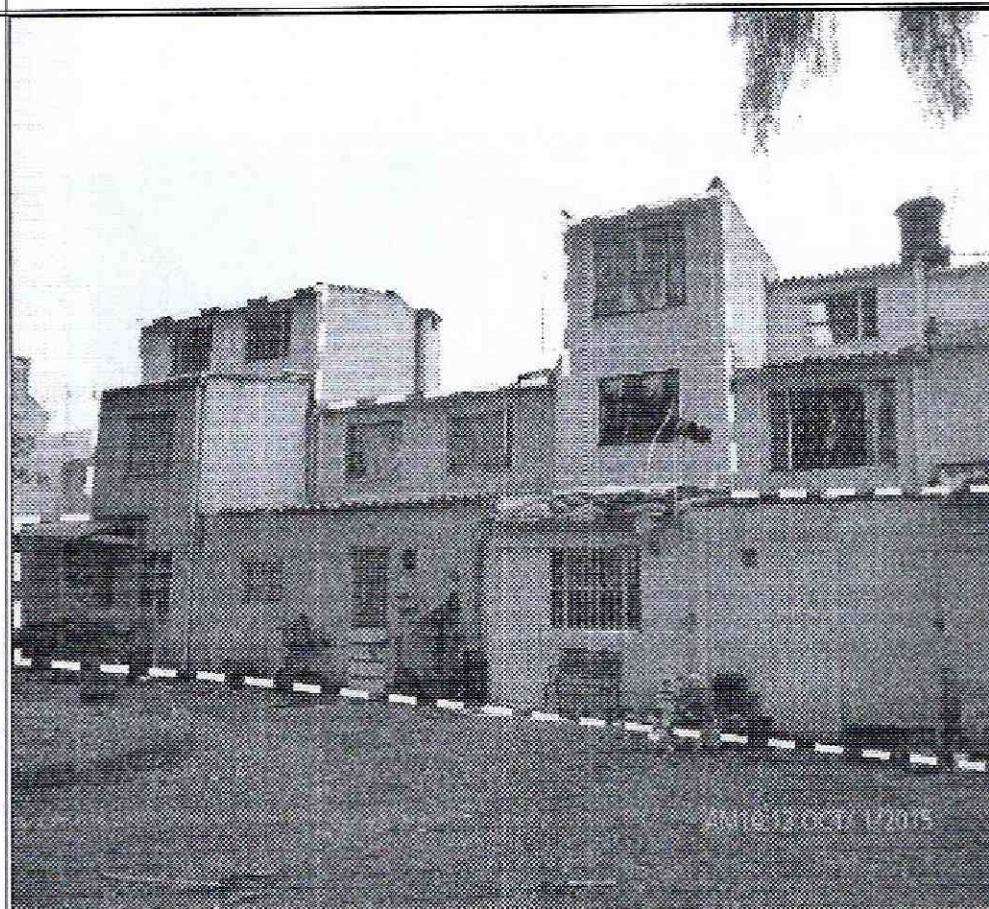
fibrocemento, soportadas por correas de madera, las cuales presentan deficiencias constructivas relacionadas con la carencia de elementos de confinamiento tipo vigas y columnas; viviendas que presentan ampliaciones en planta y en altura, en su gran mayoría en zona de antejardín y patios (*ver fotografía 5*).

**Fotografía 5.** Ampliaciones en planta y en altura, desarrolladas en viviendas del polígono evaluado en la Carrera 56 y la Carrera 62, entre la Calle 170 y la Calle 172 A, en el Sector Catastral Villa del Prado de la Localidad Usaquén.

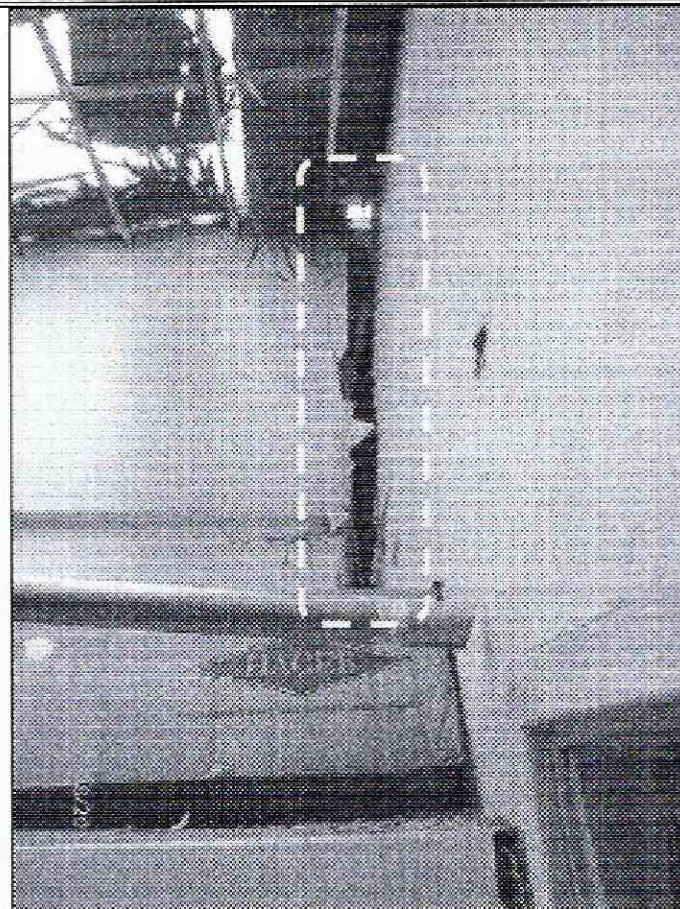
Sobre las viviendas ubicadas en los predios de la Calle 171 No. 58-25, Calle 171 No. 58-31, Calle 171 No. 58-35 y Calle 171 No. 58-41, se identificaron grietas y separaciones, en muros del costado posterior en zona de ampliación de patio, tanto en el primer y segundo nivel con aberturas entre 5 mm y 20 mm en longitudes de hasta 2.5 m aproximadamente, de tendencia diagonal, vertical y horizontal, así como fracturas en pisos de la misma zona (*ver fotografía 6 a 16*), daños que comprometen la estabilidad y funcionalidad de las mencionadas zonas. Sobre los muros divisorios y de cerramiento de la estructura principal y los cielo rasos, se identificaron fisuras de tendencia horizontal con abertura de 1 mm en longitudes entre 0.5 m y 2m aproximadamente (*ver fotografía 17 a 19*), afectaciones que no comprometen la estabilidad de la estructura principal; sin embargo es posible que con el paso del tiempo se puedan incrementar y en mayor medida ante la presencia de cargas dinámicas como por ejemplo un sismo, situación que con base a la inspección visual no es posible precisar.

**Fotografía 6.** Aberturas identificadas en zonas de ampliación posterior de las viviendas de la Calle 171 No. 58-25 / 31 / 35 / 41, del polígono evaluado en la Carrera 56 y la Carrera 62, entre la Calle 170 y la Calle 172 A, en el Sector Catastral Villa del Prado de la Localidad Usaquén.

- A los responsables de las viviendas ubicadas en los predios de la la Calle 171 No. 58-25, Calle 171 No. 58-31, Calle 171 No. 58-35, Calle 171 No. 58-41 y la Carrera 57 No. 170 A - 04, en el Sector Catastral Villa del Prado de la Localidad Suba, desarrollar las acciones pertinentes, encaminadas a determinar la capacidad y desempeño de las estructuras que se ubican en los predios mencionados, para lo cual es necesario adelantar estudios detallados de patología y vulnerabilidad estructural que determinen el nivel de daño que dicha estructura presenta; estudios que deberán determinar el tipo de intervenciones a implementarse con el fin de reparar y llevar la estructura a los niveles de seguridad requeridos, garantizando que se cumplan los requerimientos establecidos en la Ley 400 de 1997 en el Decreto No. 926 del 19 de marzo de 2010, Reglamento Colombiano de Construcción Sismo Resistente NSR-10, de acuerdo con la normatividad vigente, para lo cual se deben tramitar los permisos y licencias respectivos. Estos estudios deben ser adelantados con el propósito de garantizar durante la vida útil de la estructura, las condiciones adecuadas para su uso.

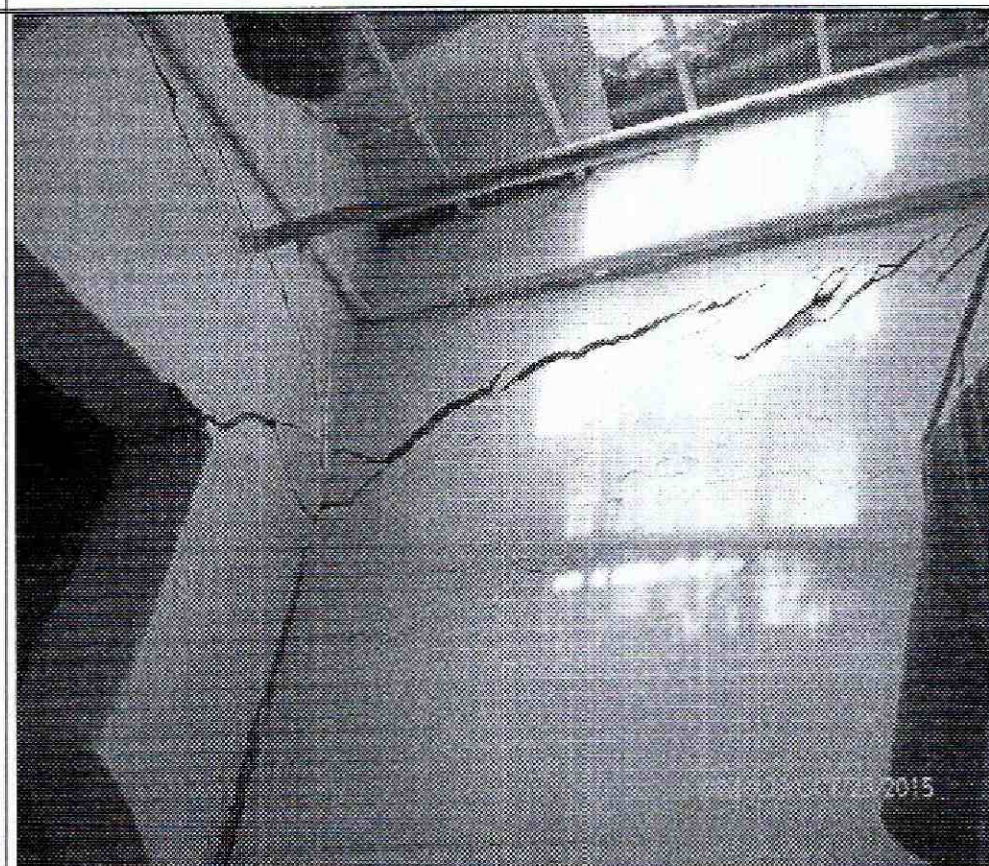
**Fotografía 7.** Grietas identificadas en zonas de ampliación posterior de las viviendas de la Calle 171 No. 58-25 / 31 / 35 / 41, del polígono evaluado en la Carrera 56 y la Carrera 62, entre la Calle 170 y la Calle 172 A, en el Sector Catastral Villa del Prado de la Localidad Usaquén.

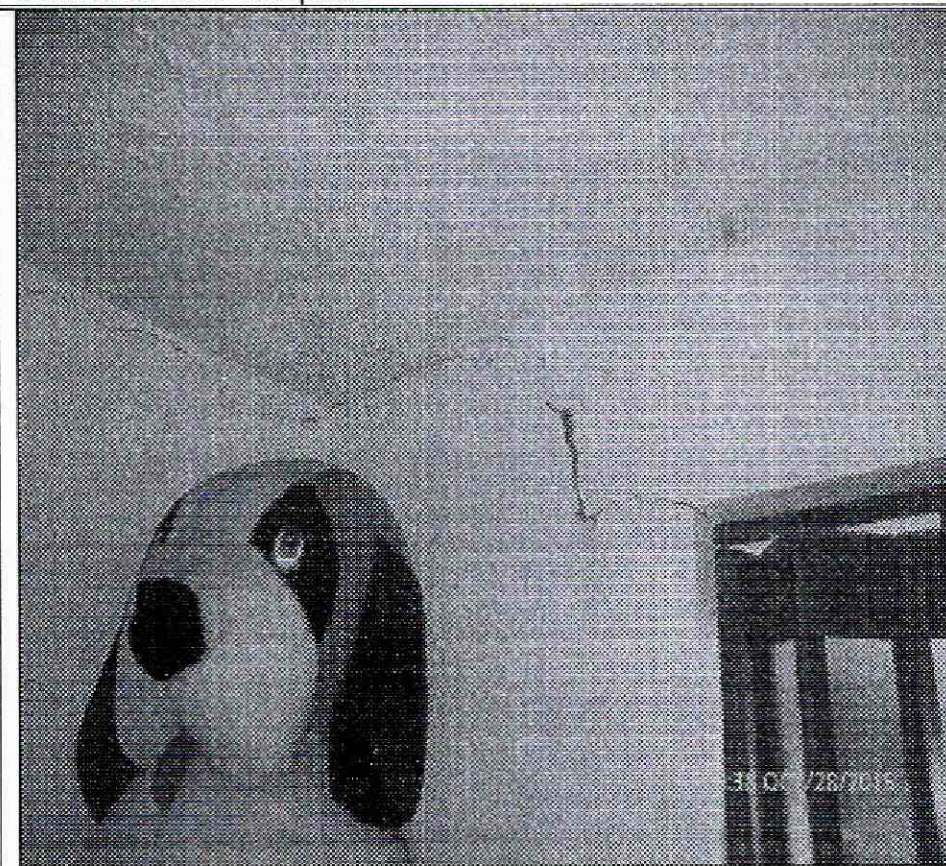
**Fotografía 8.** Grietas identificadas en zonas de ampliación posterior de las viviendas de la Calle 171 No. 58-25 / 31 / 35 / 41, del polígono evaluado en la Carrera 56 y la Carrera 62, entre la Calle 170 y la Calle 172 A, en el Sector Catastral Villa del Prado de la Localidad Usaquén.

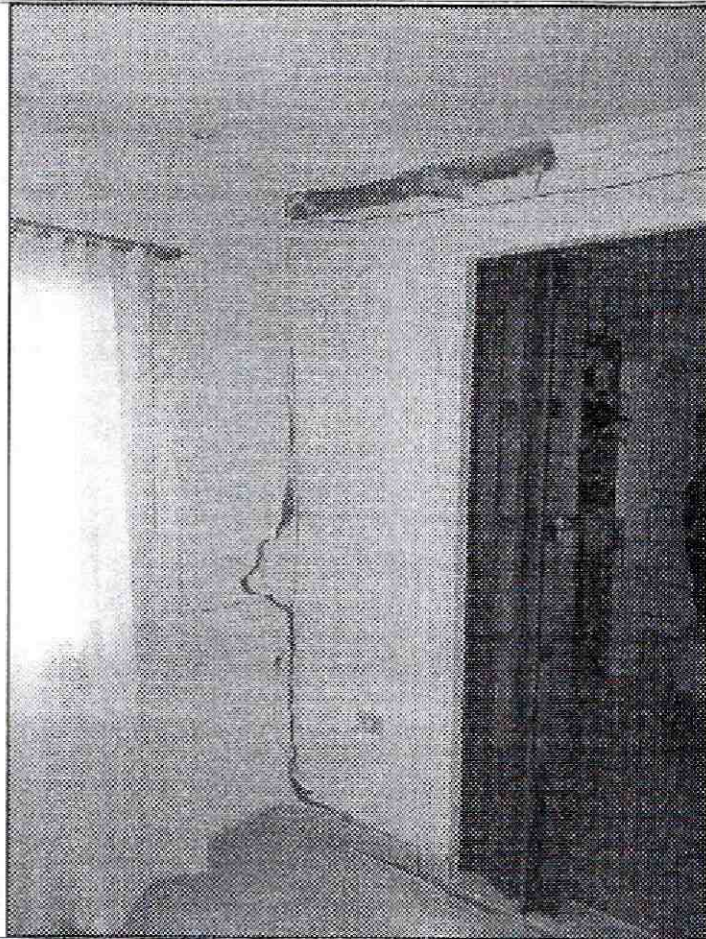
**Fotografía 9.** Grietas identificadas en zonas de ampliación posterior de las viviendas de la Calle 171 No. 58-25 / 31 / 35 / 41, del polígono evaluado en la Carrera 56 y la Carrera 62, entre la Calle 170 y la Calle 172 A, en el Sector Catastral Villa del Prado de la Localidad Usaquén.

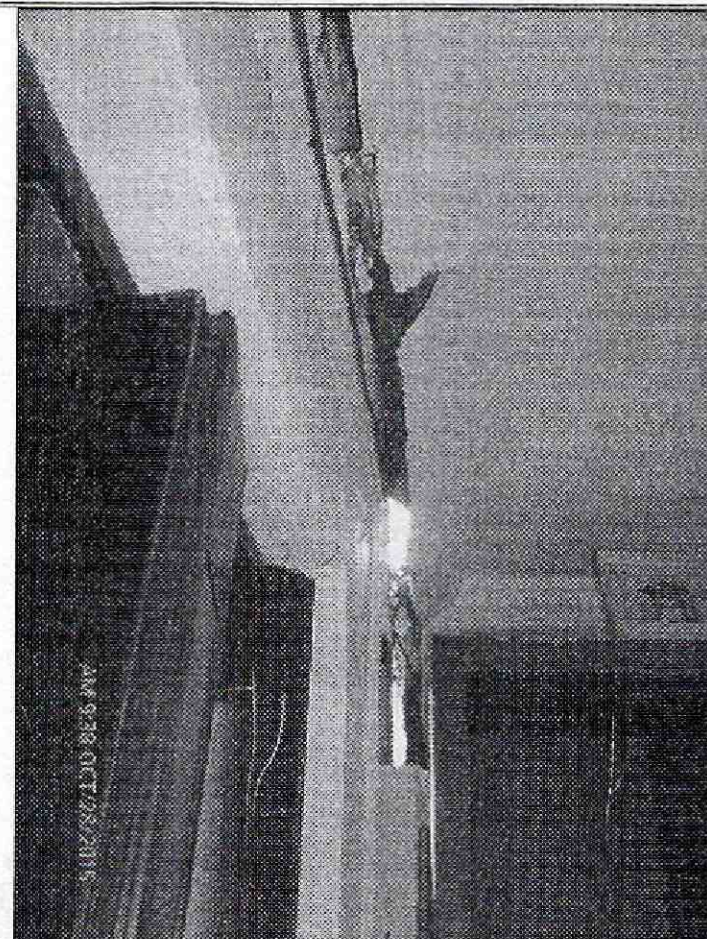
**Fotografía 10.** Aberturas identificadas en zonas de ampliación posterior de las viviendas de la Calle 171 No. 58-25 / 31 / 35 / 41, del polígono evaluado en la Carrera 56 y la Carrera 62, entre la Calle 170 y la Calle 172 A, en el Sector Catastral Villa del Prado de la Localidad Usaquén.

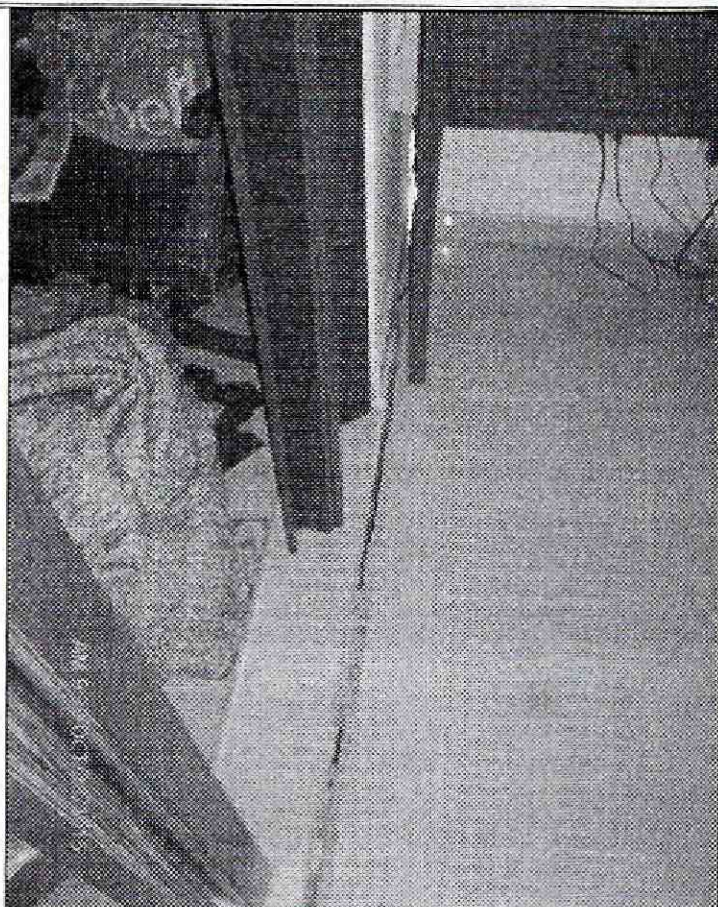
**Fotografía 11.** Aberturas identificadas en zonas de ampliación posterior de las viviendas de la Calle 171 No. 58-25 / 31 / 35 / 41, del polígono evaluado en la Carrera 56 y la Carrera 62, entre la Calle 170 y la Calle 172 A, en el Sector Catastral Villa del Prado de la Localidad Usaquén.

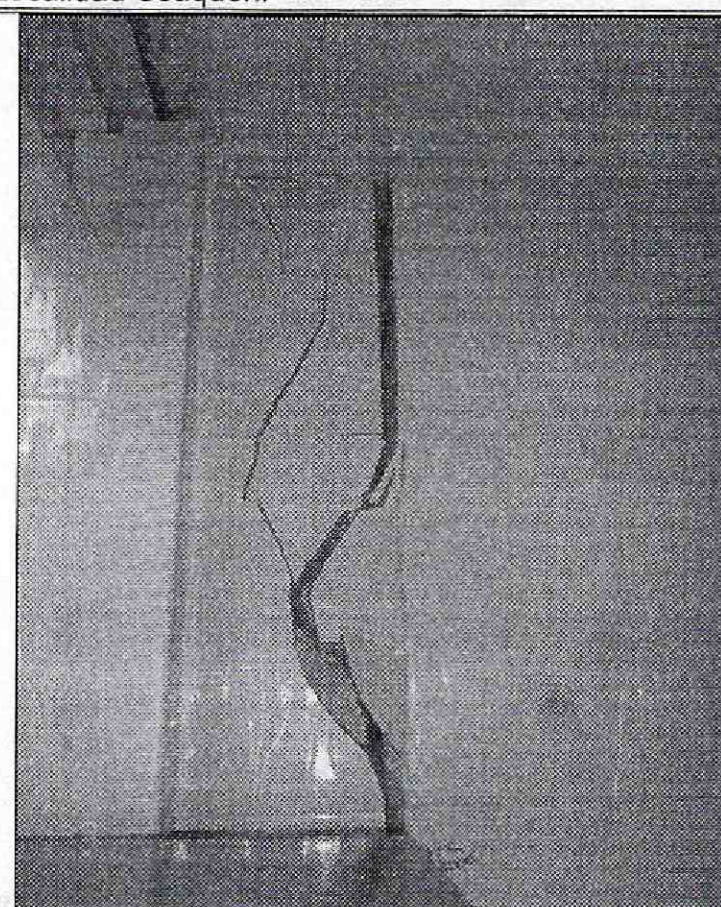
**Fotografía 12.** Grietas identificadas en zonas de ampliación posterior de las viviendas de la Calle 171 No. 58-25 / 31 / 35 / 41, del polígono evaluado en la Carrera 56 y la Carrera 62, entre la Calle 170 y la Calle 172 A, en el Sector Catastral Villa del Prado de la Localidad Usaquén.

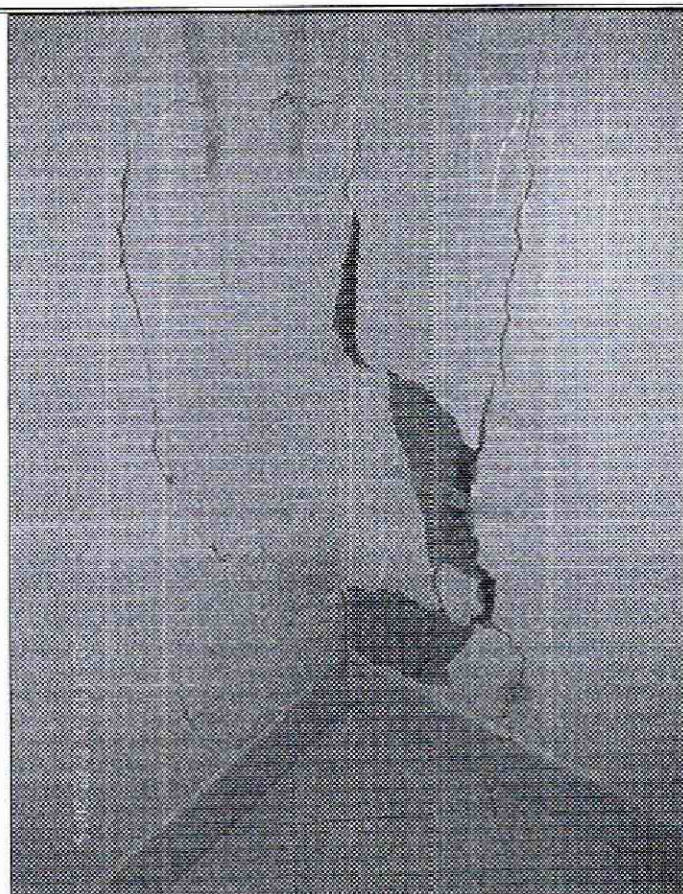
**Fotografía 13.** Grietas identificadas en zonas de ampliación posterior de las viviendas de la Calle 171 No. 58-25 / 31 / 35 / 41, del polígono evaluado en la Carrera 56 y la Carrera 62, entre la Calle 170 y la Calle 172 A, en el Sector Catastral Villa del Prado de la Localidad Usaquén.

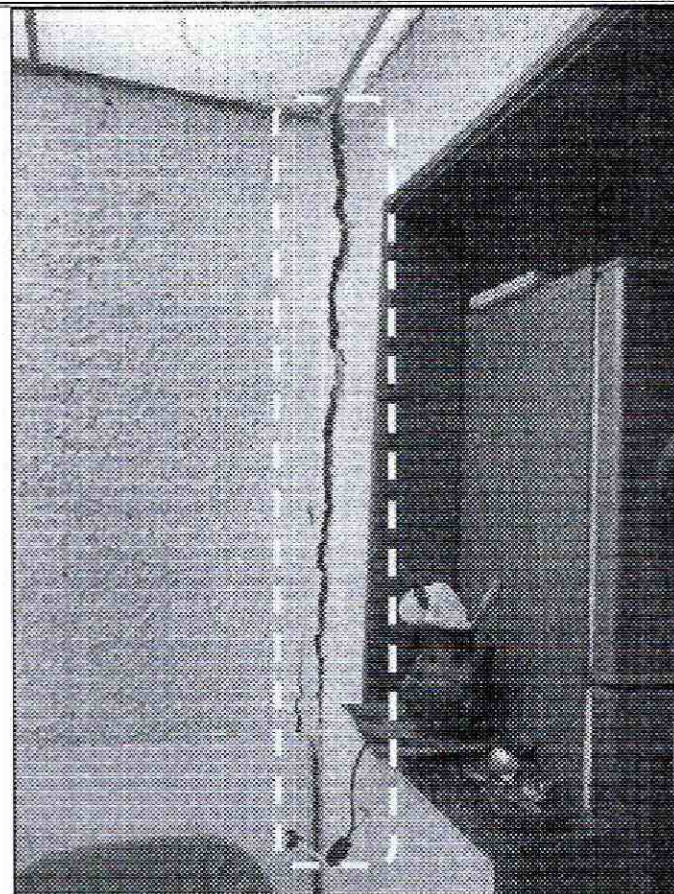
**Fotografía 14.** Aberturas identificadas en zonas de ampliación posterior de las viviendas de la Calle 171 No. 58-25 / 31 / 35 / 41, del polígono evaluado en la Carrera 56 y la Carrera 62, entre la Calle 170 y la Calle 172 A, en el Sector Catastral Villa del Prado de la Localidad Usaquén.

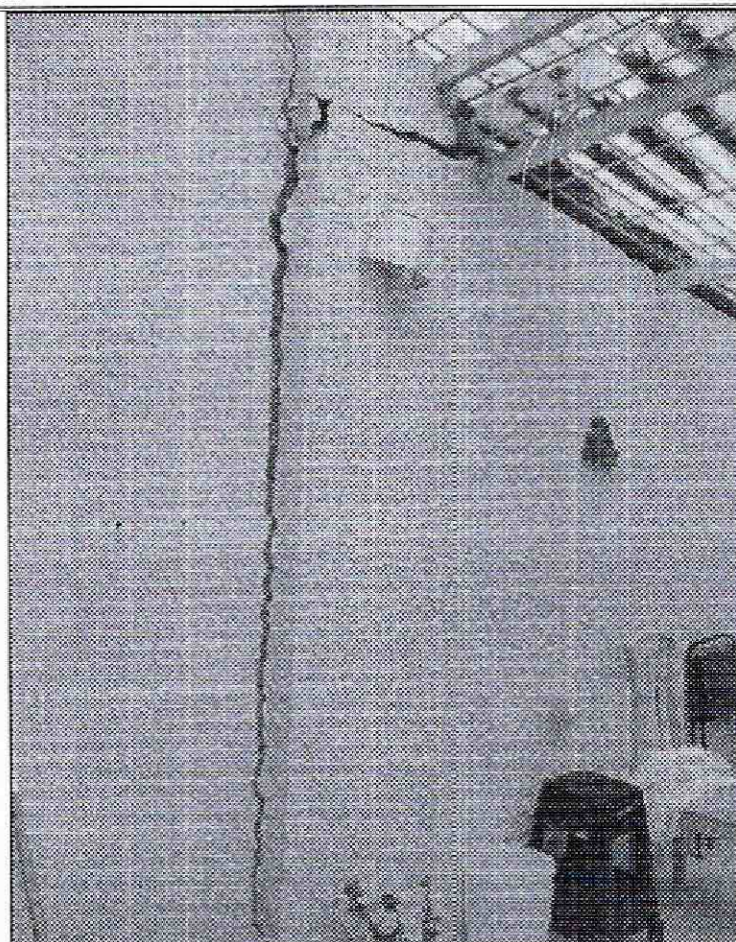
**Fotografía 15.** Grietas identificadas en zonas de ampliación posterior de las viviendas de la Calle 171 No. 58-25 / 31 / 35 / 41, del polígono evaluado en la Carrera 56 y la Carrera 62, entre la Calle 170 y la Calle 172 A, en el Sector Catastral Villa del Prado de la Localidad Usaquén.

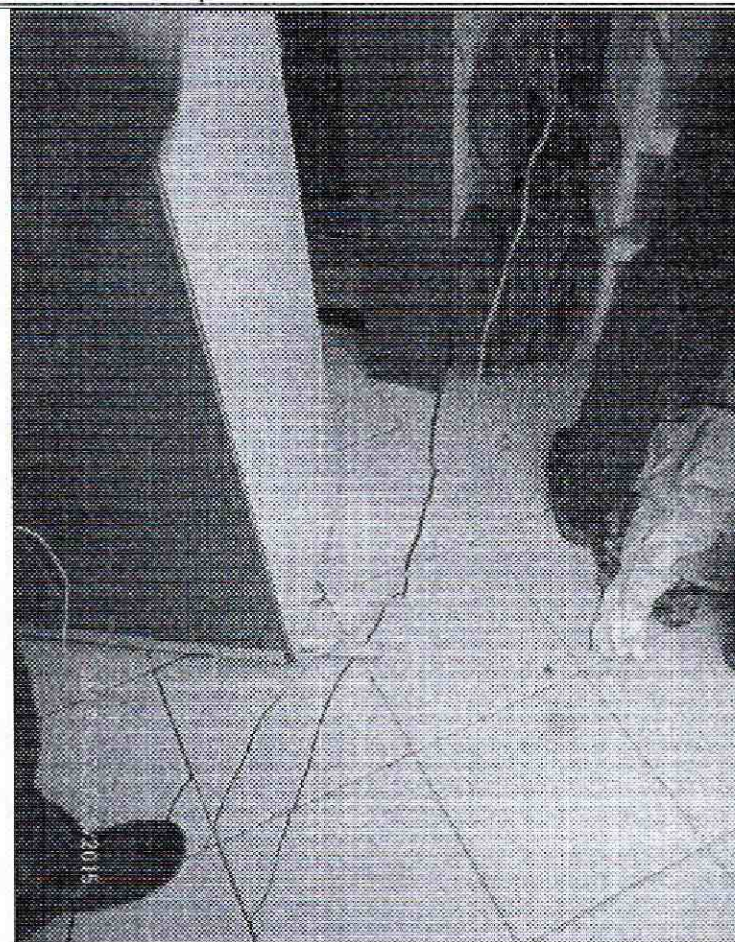
**Fotografía 16.** Fracturas de pisos identificadas en zonas de ampliación posterior de las viviendas de la Calle 171 No. 58-25 / 31 / 35 / 41, del polígono evaluado en la Carrera 56 y la Carrera 62, entre la Calle 170 y la Calle 172 A, en el Sector Catastral Villa del Prado de la Localidad Usaquén.

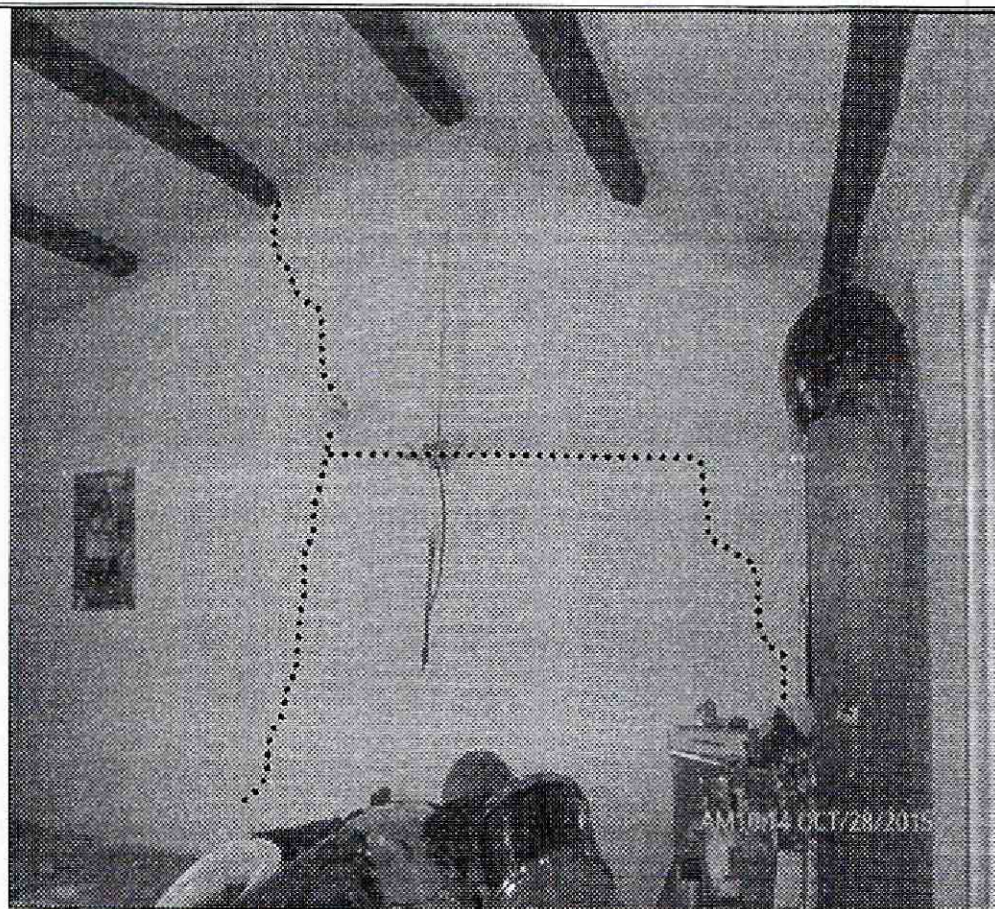
**Fotografía 17.** Fisuras identificadas en muros de la estructura principal de las viviendas de la Calle 171 No. 58-25 / 31 / 35 / 41, del polígono evaluado en la Carrera 56 y la Carrera 62, entre la Calle 170 y la Calle 172 A, en el Sector Catastral Villa del Prado de la Localidad Usaquén.

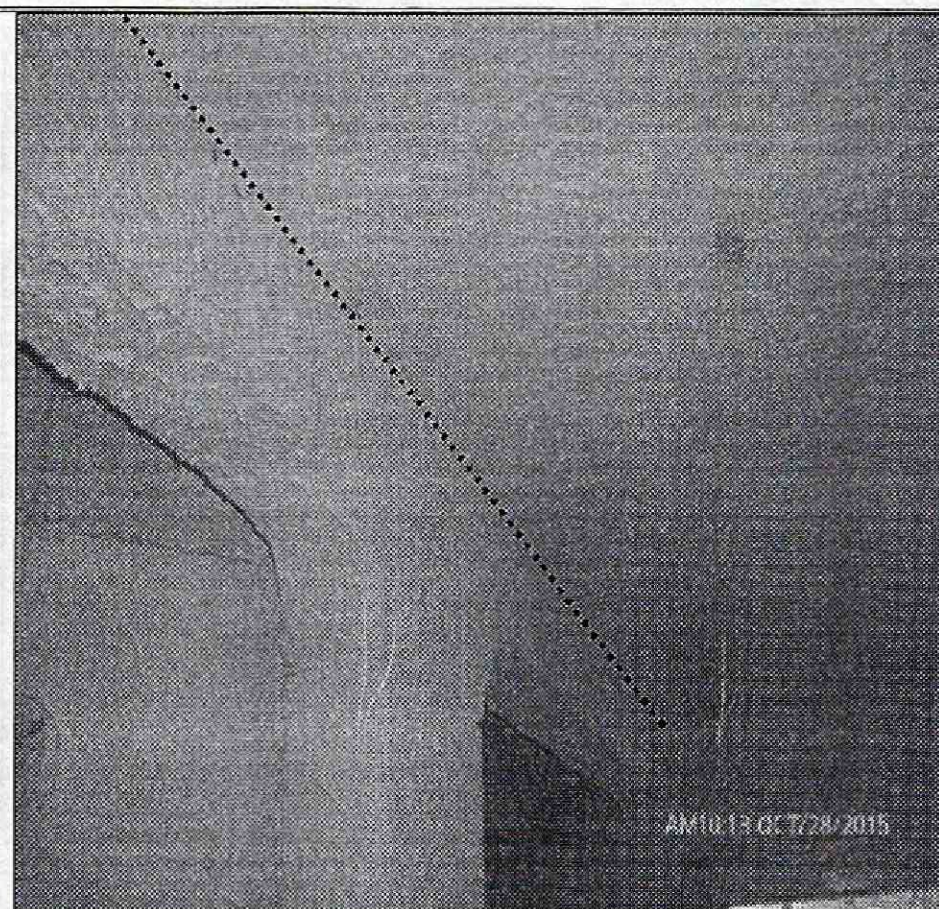
**Fotografía 18.** Fisuras identificadas en muros de la estructura principal de las viviendas de la Calle 171 No. 58-25 / 31 / 35 / 41, del polígono evaluado en la Carrera 56 y la Carrera 62, entre la Calle 170 y la Calle 172 A, en el Sector Catastral Villa del Prado de la Localidad Usaquén.

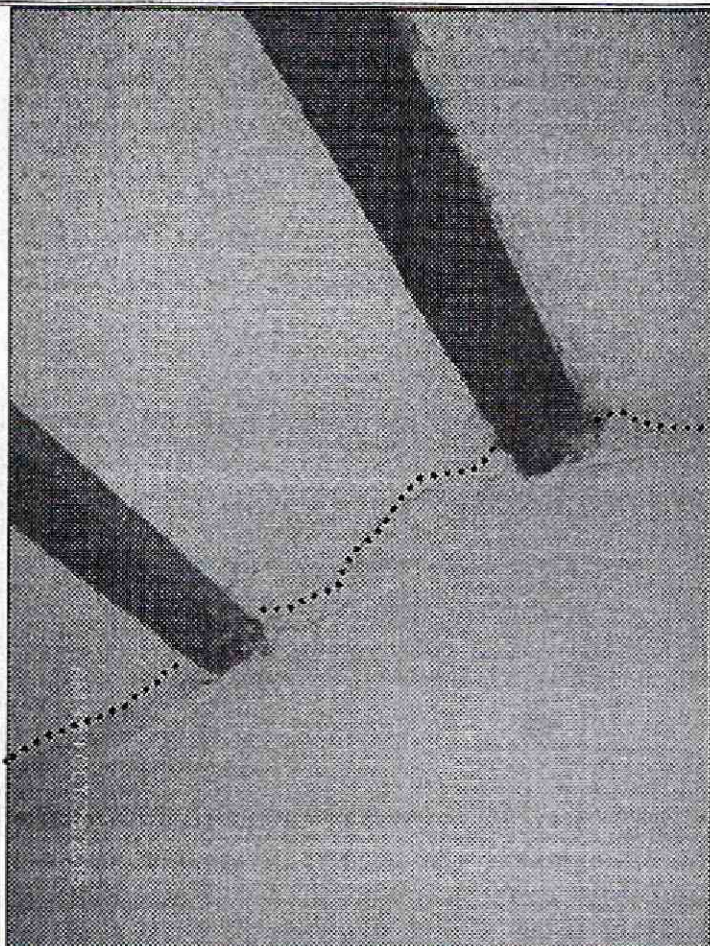
**Fotografía 19.** Grietas identificadas en zonas de ampliación posterior de las viviendas de la Calle 171 No. 58-25 / 31 / 35 / 41, del polígono evaluado en la Carrera 56 y la Carrera 62, entre la Calle 170 y la Calle 172 A, en el Sector Catastral Villa del Prado de la Localidad Usaquén.

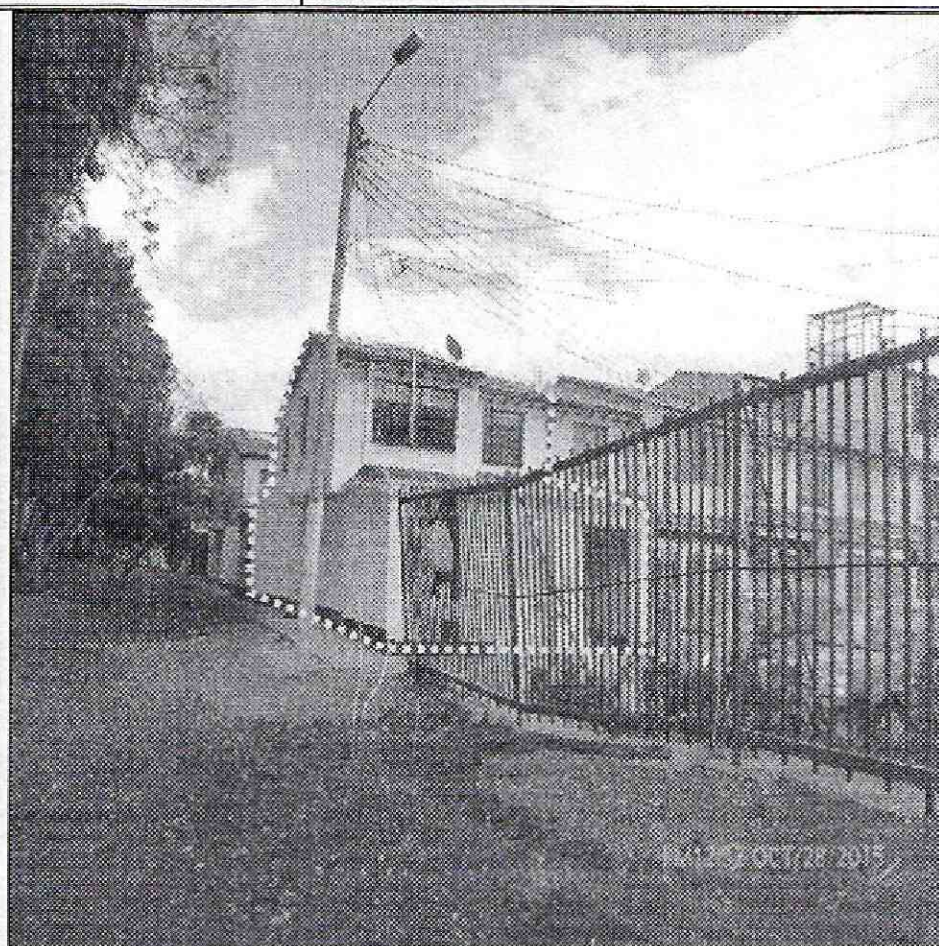
En las viviendas ubicadas en los predios de la Calle 172 No. 57-50 (*ver fotografía 20*) y de la Calle 170 A Bis No. 57-51 (*ver fotografía 22*), se identificaron fisuras de tendencia vertical y escalonada, sobre muros de fachada y de cerramiento con aberturas de 2 mm en longitudes entre 0.5 m y 2 m aproximadamente, así como fracturas en pisos de acceso y andenes colindantes (*ver fotografía 21, 23 y 24*); daños que si bien no comprometen la estabilidad de las mencionadas edificaciones en la actualidad, es posible que se incrementen progresivamente con el paso del tiempo, situación que es favorecida dadas las deficiencias constructivas observadas y que se pueden incrementar drásticamente, ante la presencia de cargas dinámicas como por ejemplo un sismo, situación que con base a la inspección visual no es posible valorar.

**Fotografía 20.** Vista de la vivienda ubicada en el predio de la Calle 172 No. 57-50, en la cual se desarrollaron intervenciones de obra, para adecuar la zona de antejardín, la cual presentaba daños de consideración. Según información suministrada por el ingeniero que desarrollo las obras.

- La estabilidad y habitabilidad de las viviendas ubicadas en los predios de la Calle 170 A Bis No. 57-51 y de la Calle 172 No. 57-50, en el Sector Catastral Villa del Prado de la Localidad Suba, no se encuentran comprometidas en la actualidad, por las deficiencias constructivas y presencia de algunas fisuras y separaciones en muros de cerramiento; sin embargo es posible que puedan presentar mayores daños ante la presencia de cargas dinámicas como por ejemplo un sismo, lo cual no es posible precisar con la inspección visual.

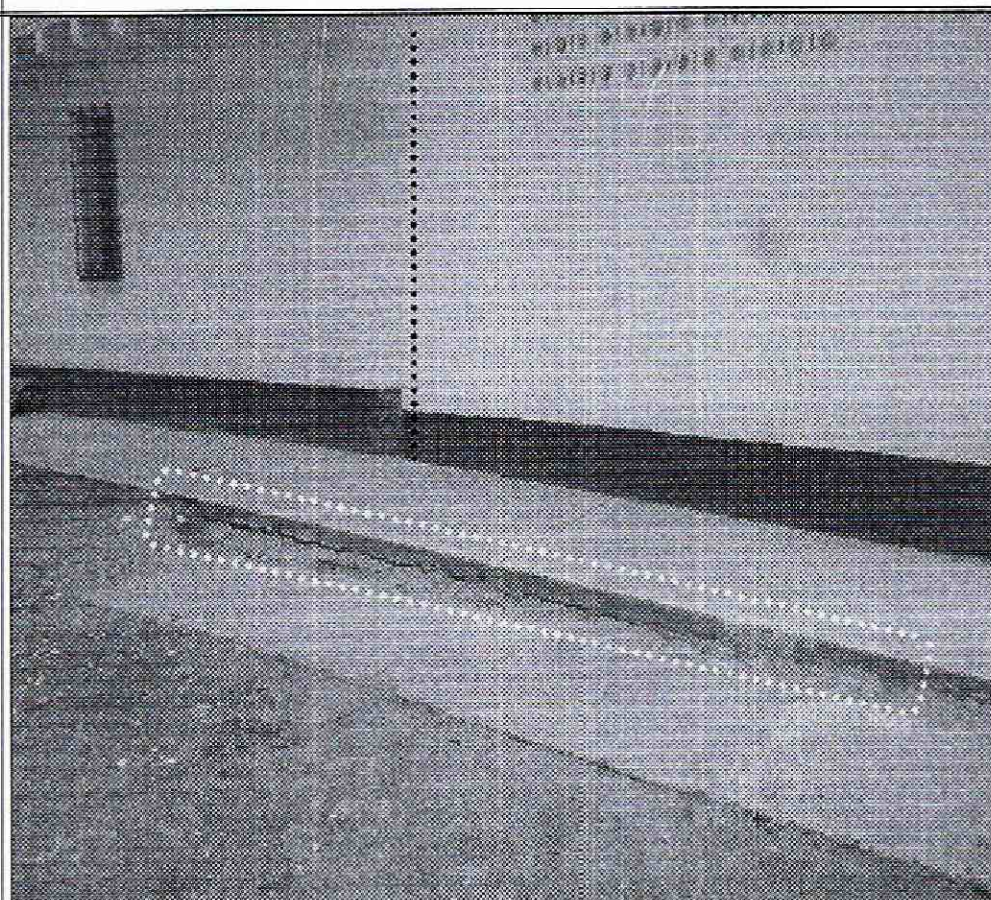
**Fotografía 21.** Fisura identificada en muros de cerramiento de la zona de ampliación de antejardín de la vivienda ubicada en el predio de la Calle 172 No. 57-50, a su vez se observan hundimientos en la zona de andén del costado occidental.

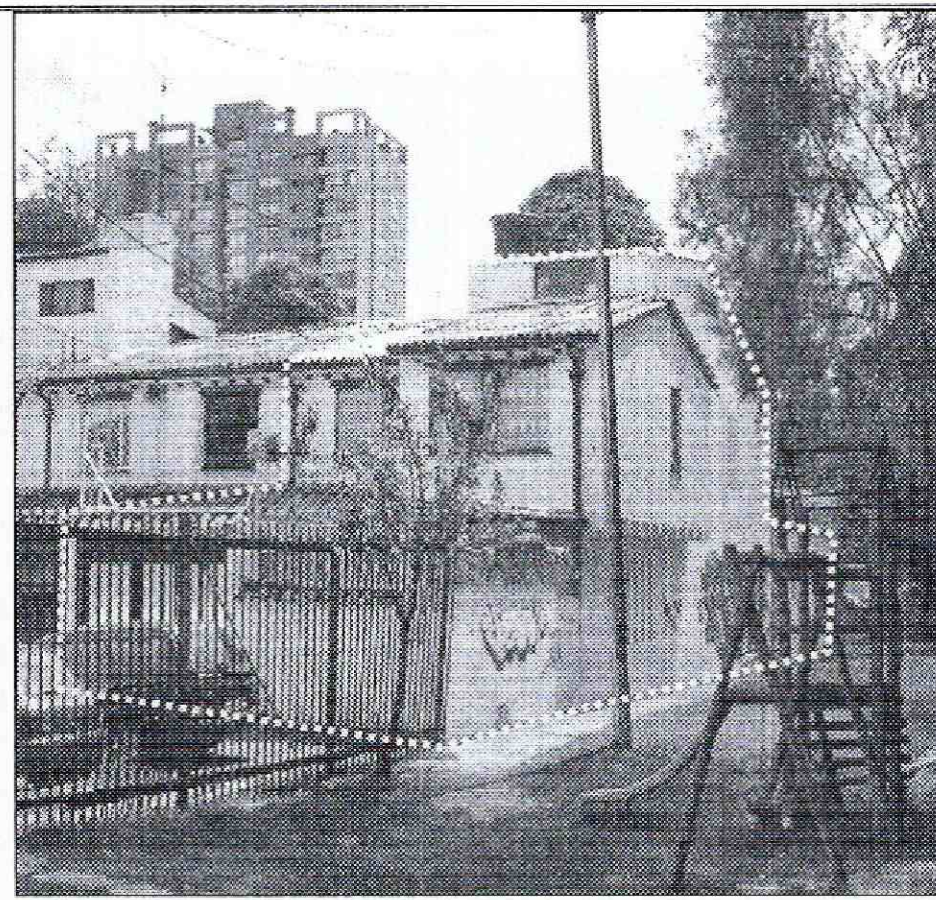
**Fotografía 22.** Vista de la vivienda ubicada en el predio de la Calle 170 A Bis No. 57-51, en donde se presentan hundimientos, aberturas y fisuras en zona de antejardín y andén de circulación peatonal occidental.

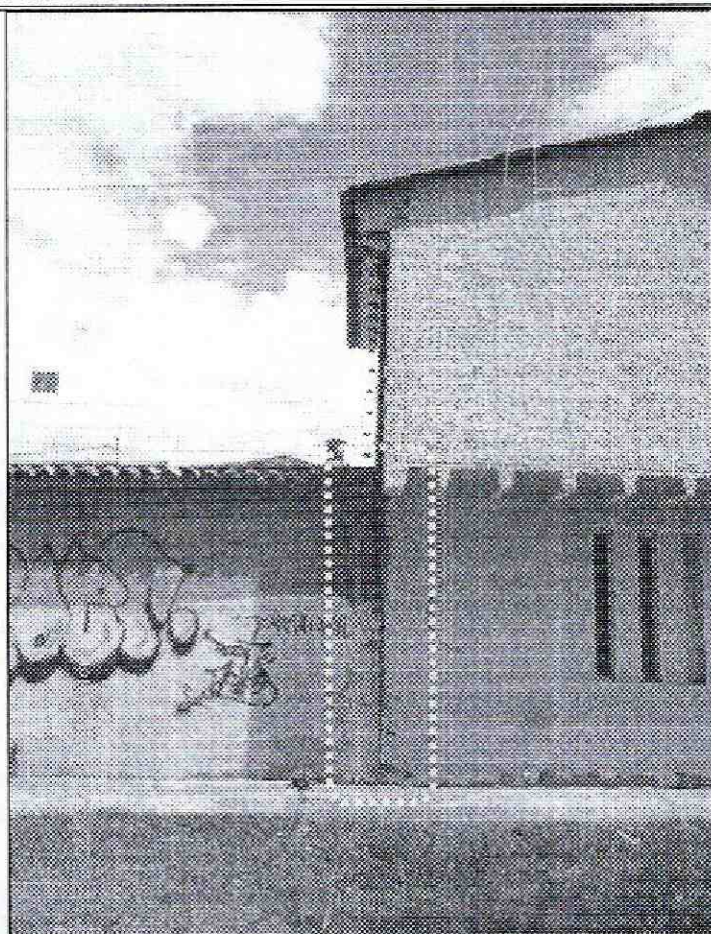
**Fotografía 23.** Abertura identificada en muro de cerramiento de zona de antejardín de la vivienda ubicada en el predio de la Calle 170 A Bis No. 57-51, en el Sector Catastral Villa del Prado de la Localidad Suba.

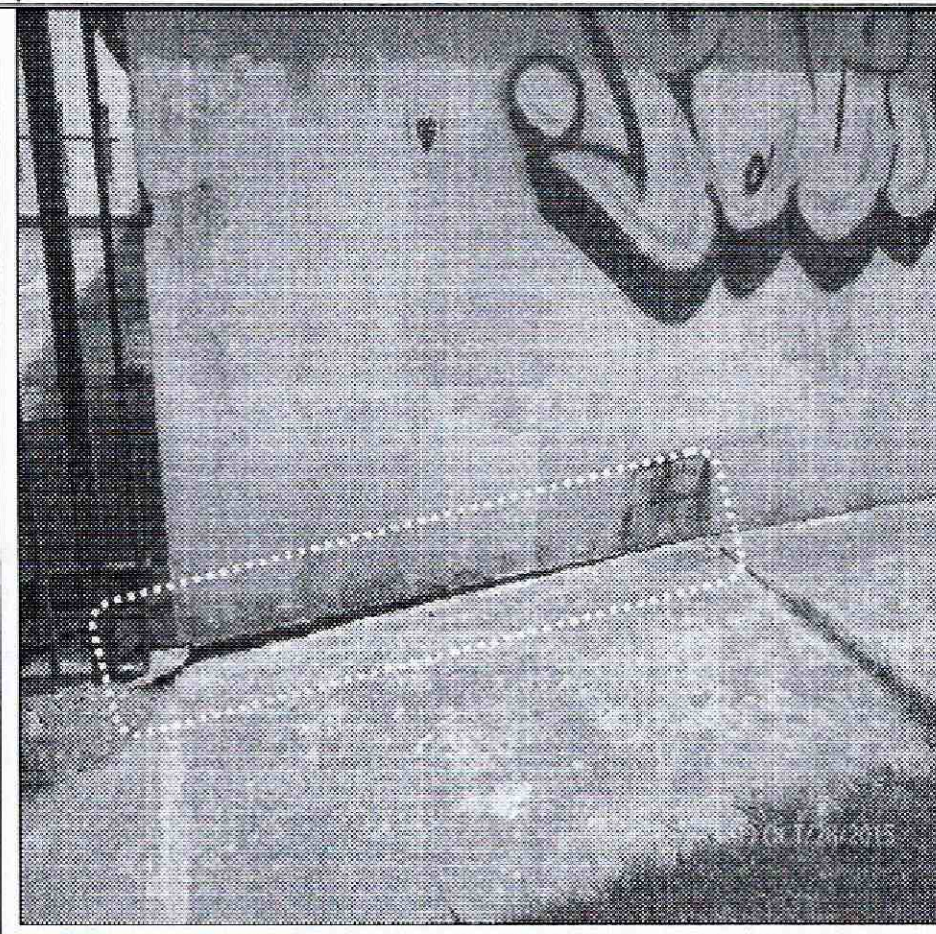
**Fotografía 24.** Hundimiento identificado en andén peatonal del costado occidental de zona de antejardín de la vivienda ubicada en el predio de la Calle 170 A Bis No. 57-51, en el Sector Catastral Villa del Prado de la Localidad Suba.

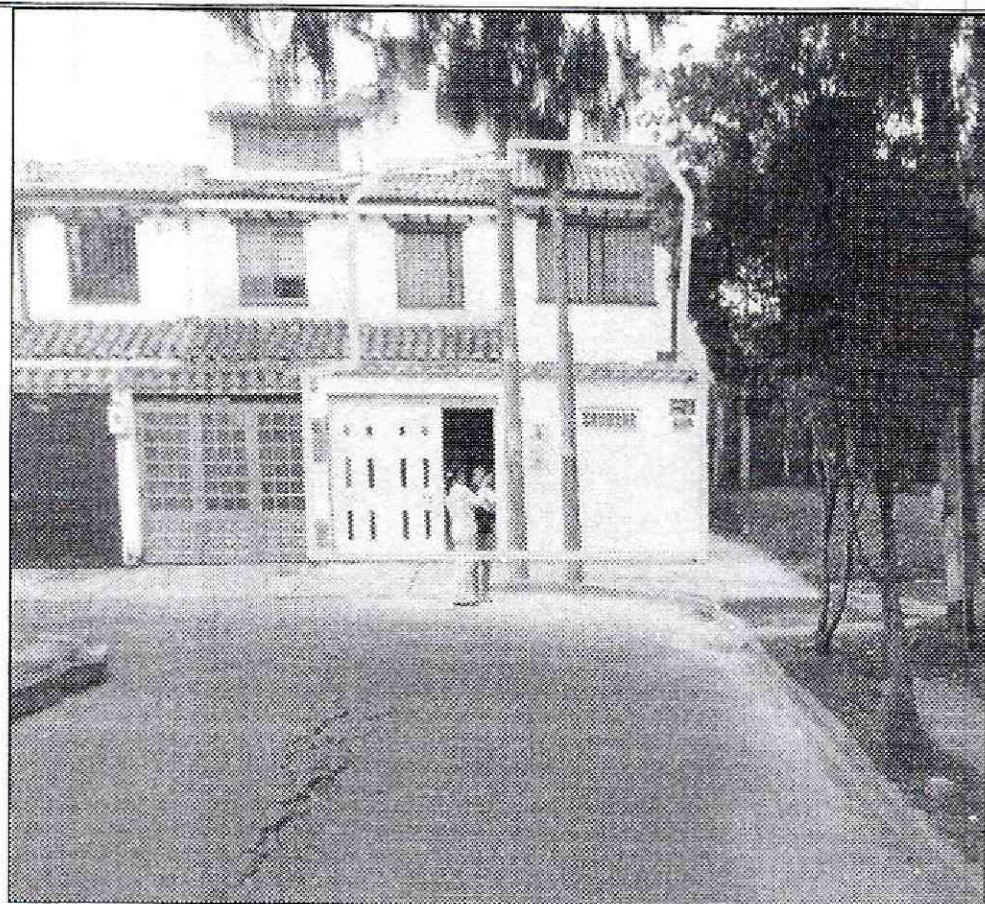
La vivienda ubicada en el predio de la Carrera 57 No. 170 A – 04, la cual corresponde a una edificación de dos (2) niveles (*ver fotografía 25*), presenta agrietamiento severo tanto en muros divisorios, de cerramiento, como en la placa de entrepiso, con aberturas de hasta 1.5 cm, en longitudes de 2 m a 3.5 m aproximadamente, elementos que hacen parte del la estructura principal (*ver fotografía 26 a 31*); además se identificaron fracturas en pisos y hundimientos hacia el costado sur de la vivienda; daños que pueden favorecer la presencia de colapsos parciales de los elementos donde se observaron, por lo que en la actualidad la estabilidad de la vivienda se encuentra comprometida. Al momento de la valoración, se culminaban obras de adecuación en la zona frontal que corresponde a una ampliación en zona de antejardín, consistentes en la construcción de algunas columnas en concreto reforzado con su correspondiente zapata de soporte, con el propósito de confinar los muros de cerramiento de la mencionada zona e impedir el incremento de algunas grietas que ya se habían manifestado, según información suministrada por el responsable de la vivienda (*ver fotografía 32*).

**Fotografía 25.** Vista de la vivienda ubicada en el predio de la Carrera 57 No. 170 A – 04, en el Sector Catastral Villa del Prado de la Localidad Suba, la cual por los severos daños fue recomendada a evacuar.
