**DIAGNÓSTICO TÉCNICO DI-8678**  
**SUBDIRECCIÓN DE ANÁLISIS DE RIESGOS Y EFECTOS DE CAMBIO CLIMÁTICO**  
**COORDINACIÓN DE ASISTENCIA TÉCNICA**  
**RADICADOS IDIGER 2015ER16869 – 2015ER17549 – 2015ER18524 –**  
**2015ER18546 – 2015ER18585 – 2015ER18652 – 2015ER19637 – 2015ER20396**  
**EVENTO SIRE 3458479**

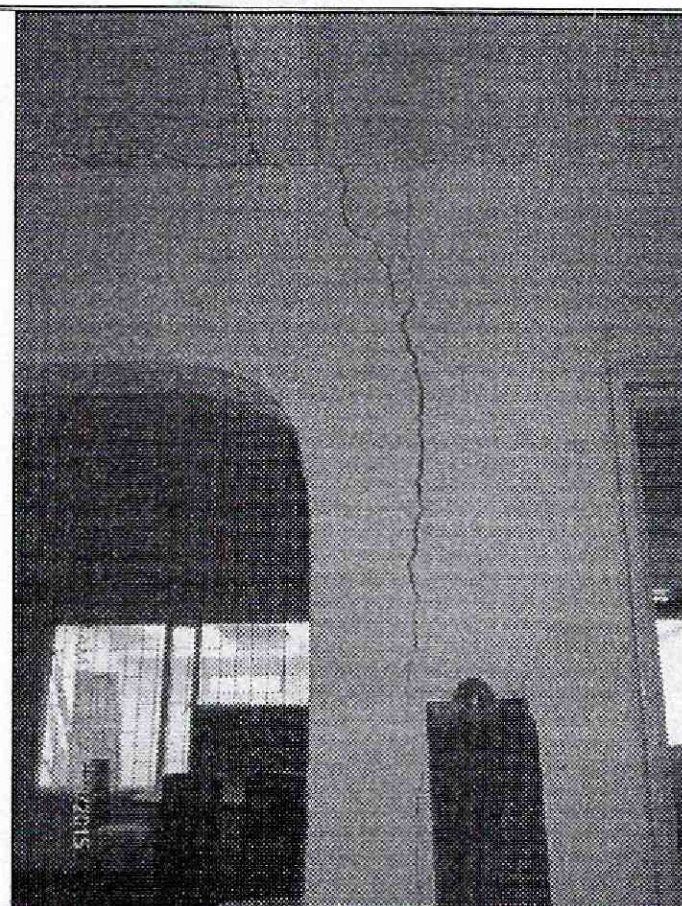
**Fotografía 26.** Grietas identificadas en muros de la estructura principal de la vivienda de la Carrera 57 No. 170 A – 04, en el Sector Catastral Villa del Prado de la Localidad Suba, la cual por los severos daños fue recomendada a evacuar.

- A los responsables de las viviendas ubicadas en los predios de la la Calle 171 No. 58-25, Calle 171 No. 58-31, Calle 171 No. 58-35, Calle 171 No. 58-41 y la Carrera 57 No. 170 A - 04, en el Sector Catastral Villa del Prado de la Localidad Suba, desarrollar las acciones pertinentes, encaminadas a determinar la capacidad y desempeño de las estructuras que se ubican en los predios mencionados, para lo cual es necesario adelantar estudios detallados de patología y vulnerabilidad estructural que determinen el nivel de daño que dicha estructura presenta; estudios que deberán determinar el tipo de intervenciones a implementarse con el fin de reparar y llevar la estructura a los niveles de seguridad requeridos, garantizando que se cumplan los requerimientos establecidos en la Ley 400 de 1997 en el Decreto No. 926 del 19 de marzo de 2010, Reglamento Colombiano de Construcción Sismo Resistente NSR-10, de acuerdo con la normatividad vigente, para lo cual se deben tramitar los permisos y licencias respectivos. Estos estudios deben ser adelantados con el propósito de garantizar durante la vida útil de la estructura, las condiciones adecuadas para su uso.

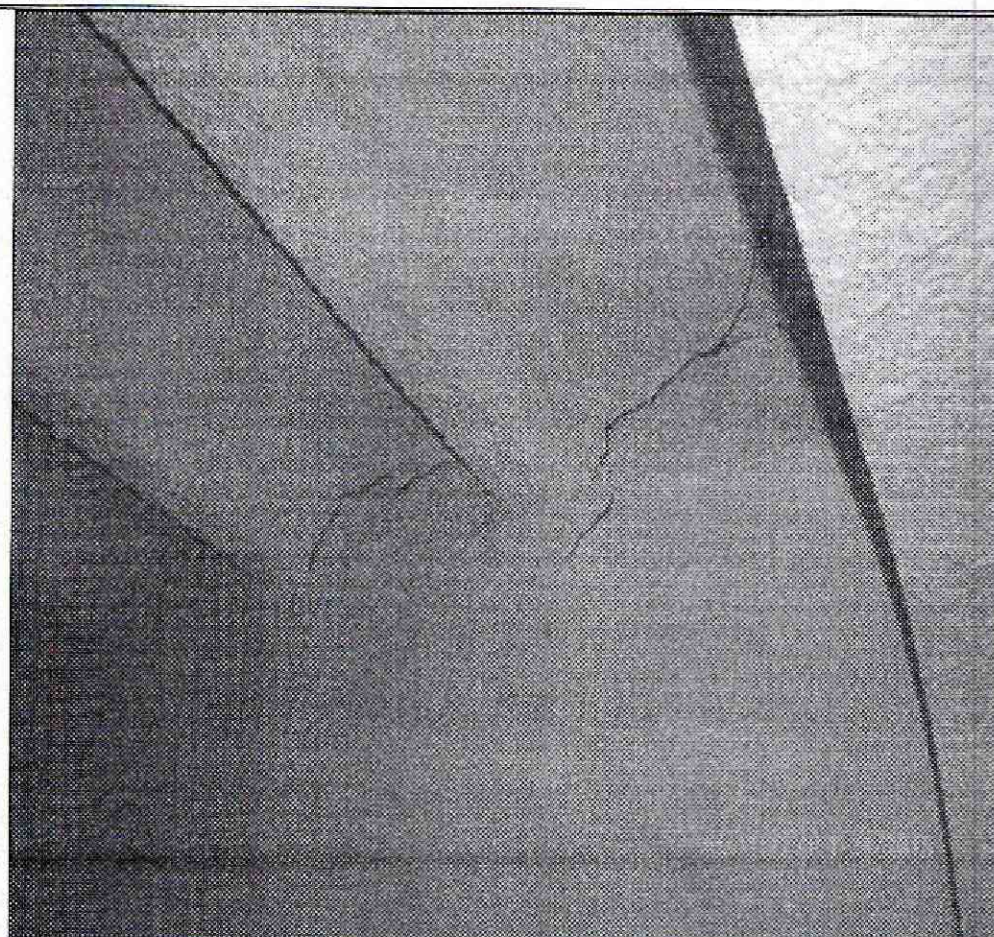
**Fotografía 27.** Grietas identificadas en muros de la estructura principal de la vivienda de la Carrera 57 No. 170 A – 04, en el Sector Catastral Villa del Prado de la Localidad Suba, la cual por los severos daños fue recomendada a evacuar.

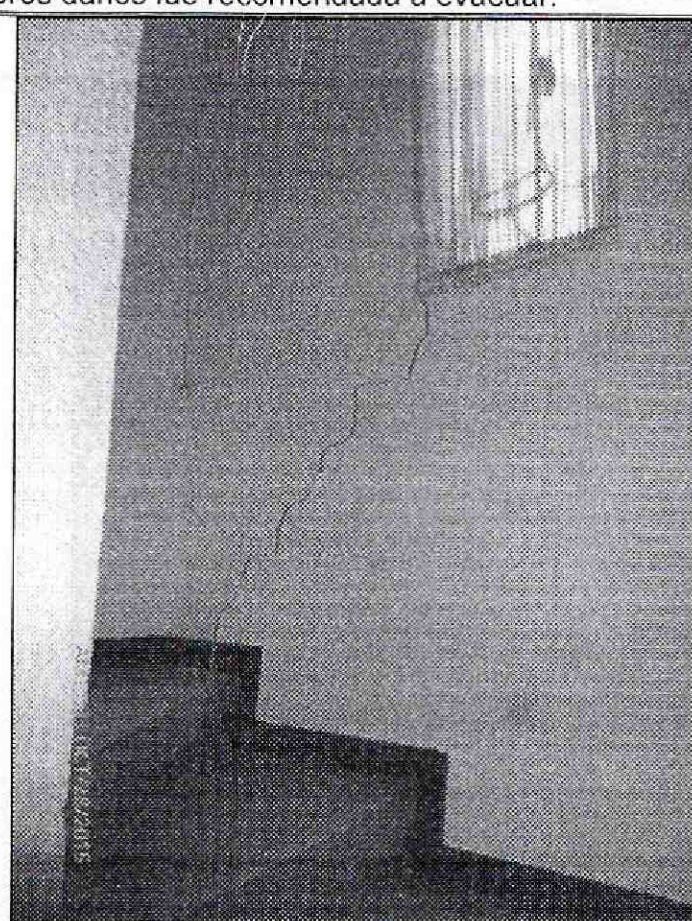
**Fotografía 28.** Grietas identificadas en muros de la estructura principal de la vivienda de la Carrera 57 No. 170 A – 04, en el Sector Catastral Villa del Prado de la Localidad Suba, la cual por los severos daños fue recomendada a evacuar.

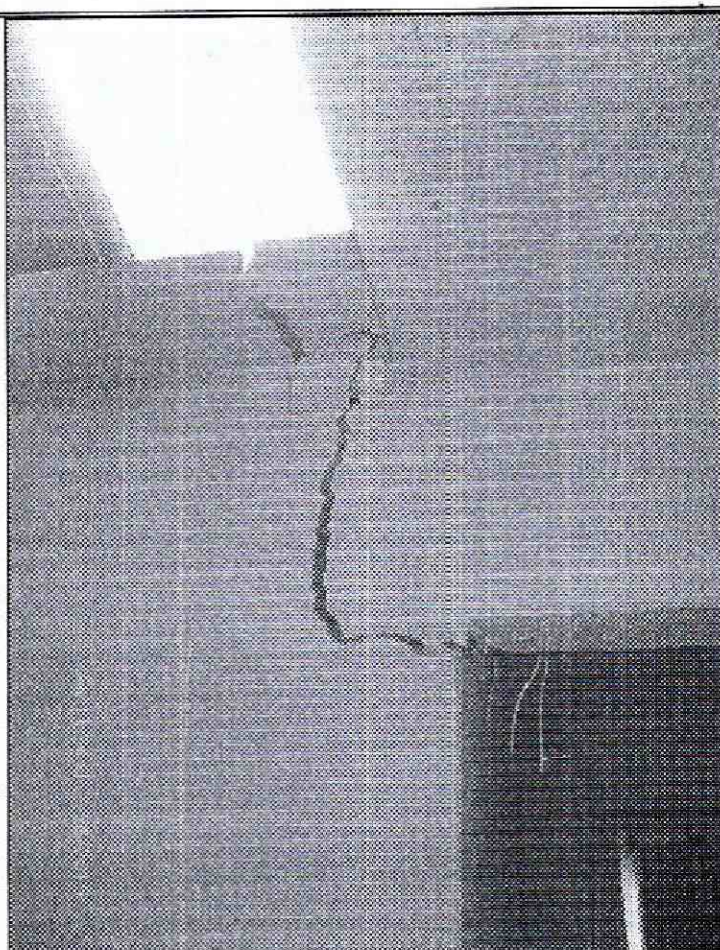
**Fotografía 29.** Grietas identificadas en muros de la estructura principal de la vivienda de la Carrera 57 No. 170 A – 04, en el Sector Catastral Villa del Prado de la Localidad Suba, la cual por los severos daños fue recomendada a evacuar.

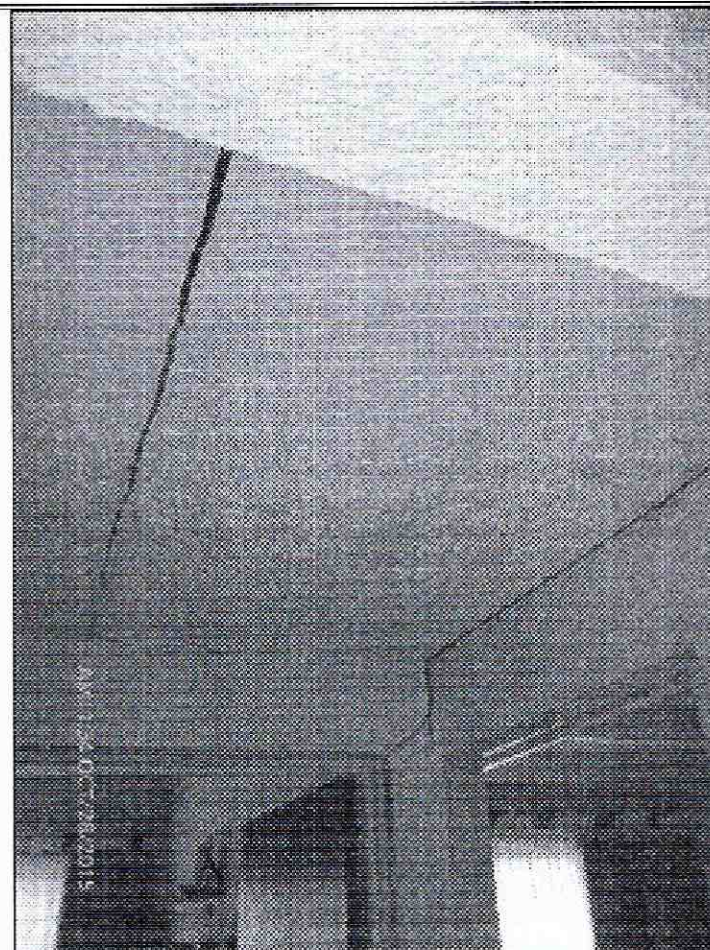
**Fotografía 30.** Grietas y aberturas identificadas en entrepiso y muros de la estructura principal de la vivienda de la Carrera 57 No. 170 A – 04, en el Sector Catastral Villa del Prado de la Localidad Suba, la cual por los severos daños fue recomendada a evacuar.

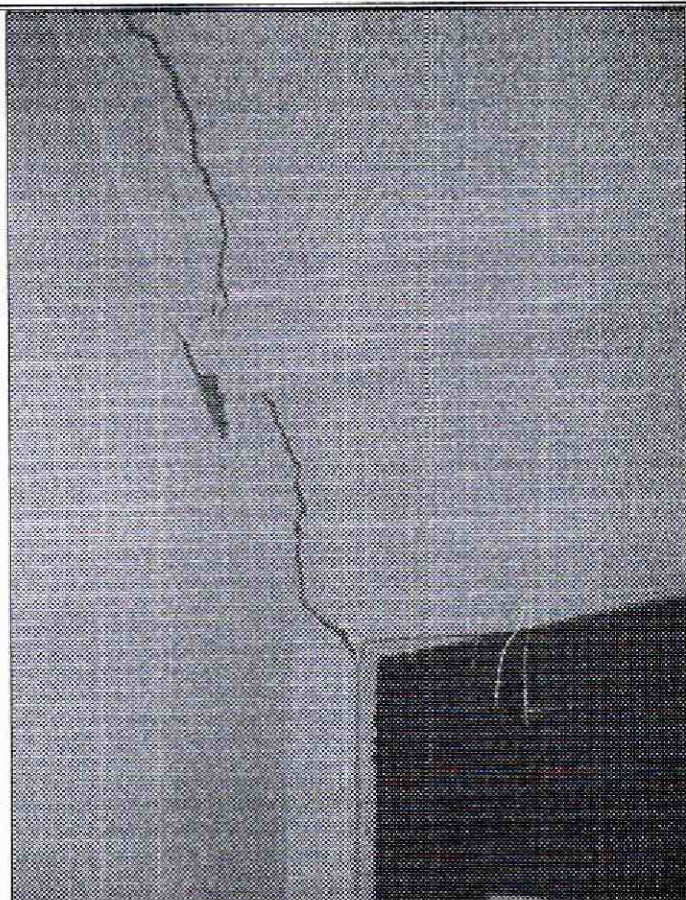
**Fotografía 31.** Grietas identificadas en cielo rasos de la vivienda de la Carrera 57 No. 170 A – 04, en el Sector Catastral Villa del Prado de la Localidad Suba, la cual por los severos daños fue recomendada a evacuar.

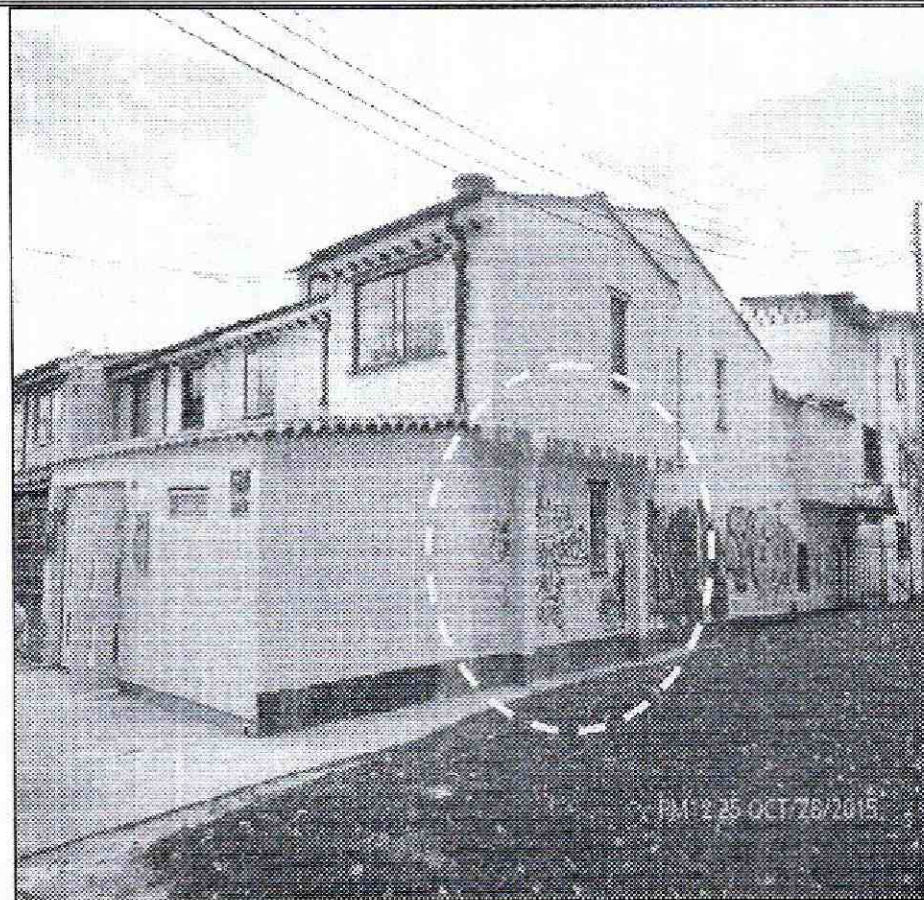
La vivienda ubicada en el predio de la Carrera 57 No. 170 A – 04, la cual corresponde a una edificación de dos (2) niveles (*ver fotografía 25*), presenta agrietamiento severo tanto en muros divisorios, de cerramiento, como en la placa de entrepiso, con aberturas de hasta 1.5 cm, en longitudes de 2 m a 3.5 m aproximadamente, elementos que hacen parte del la estructura principal (*ver fotografía 26 a 31*); además se identificaron fracturas en pisos y hundimientos hacia el costado sur de la vivienda; daños que pueden favorecer la presencia de colapsos parciales de los elementos donde se observaron, por lo que en la actualidad la estabilidad de la vivienda se encuentra comprometida. Al momento de la valoración, se culminaban obras de adecuación en la zona frontal que corresponde a una ampliación en zona de antejardín, consistentes en la construcción de algunas columnas en concreto reforzado con su correspondiente zapata de soporte, con el propósito de confinar los muros de cerramiento de la mencionada zona e impedir el incremento de algunas grietas que ya se habían manifestado, según información suministrada por el responsable de la vivienda (*ver fotografía 32*).

**Fotografía 32.** Columnas construidas al costado sur de la vivienda de la Carrera 57 No. 170 A – 04, en el Sector Catastral Villa del Prado de la Localidad Suba, con el propósito de impedir el avance de los daños.

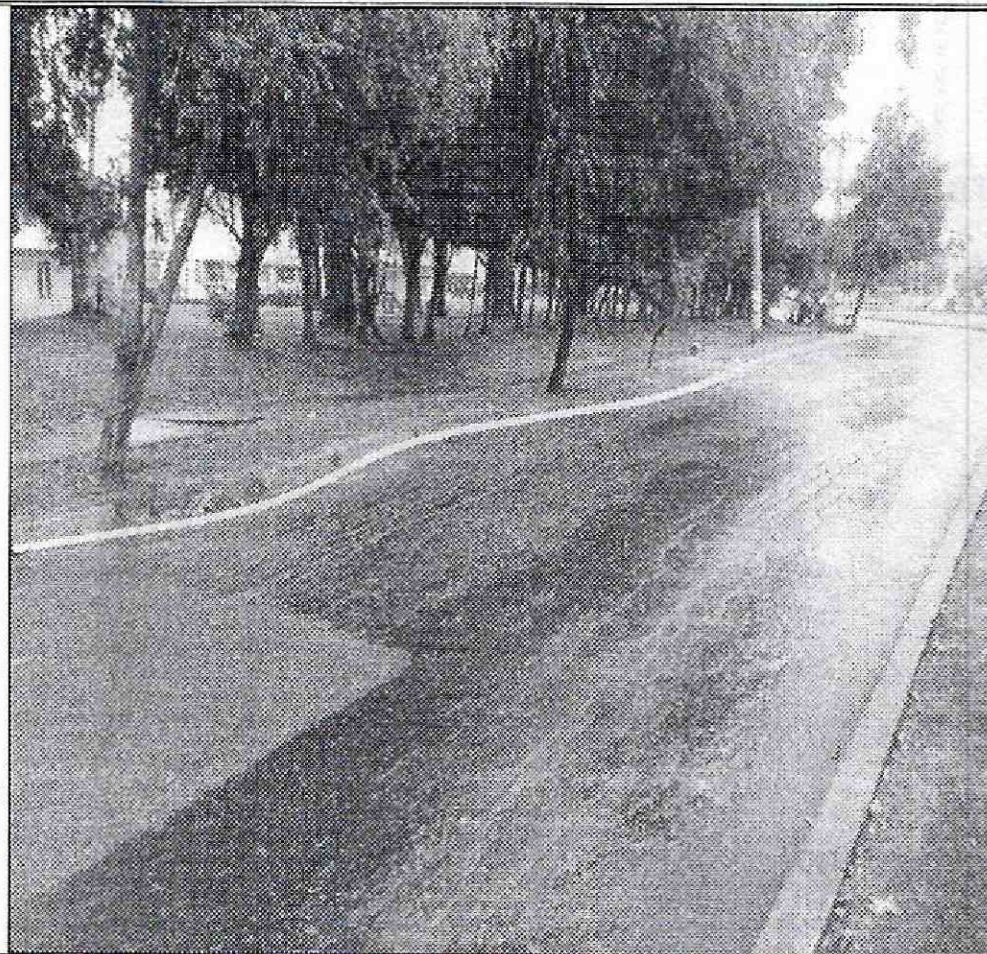
El polígono evaluado en la Carrera 56 y la Carrera 62, entre la Calle 170 y la Calle 172 A, cuenta con una considerable zona verde cubierta de pastos y árboles de mediana y gran altura, sin sistemas para el manejo de aguas de escorrentía superficial, muy cercanos a las viviendas del sector (*ver fotografía 2, 3, 4, 33, 37 y 38*), observándose que algunos de los árboles presentan una inclinación pronunciada, sin que se vea la afectación de la infraestructura pública y privada por dicha condición (*ver fotografía 33*).

La Carrera 58, entre la Calle 170 y la Calle 172 A, corresponde a una vía de doble calzada, en carpeta de rodadura asfáltica, de moderado tráfico de vehículos de carga liviana y carga pesada con andenes de tráfico peatonal laterales, distanciada de las viviendas del sector evaluado entre los 15 m y 40 m, aproximadamente, sobre la cual se identificaron hundimientos y deformaciones de hasta 40 cm de profundidad, concentrados en su gran mayoría hacia el carril derecho de la calzada sur-norte, por lo que el ancho útil de dicha calzada se encuentra afectado en un 50% aproximadamente, así como fracturas en las losas de concreto que conforman los mencionados andenes (*ver fotografía 33, 34, 35 y 36*).

**Fotografía 33.** Deformaciones en la calzada oriental de la Carrera 58, entre la Calle 170 y la Calle 172 A, en el Sector Catastral Villa del Prado de la Localidad Suba, se observan algunos árboles con pérdida de verticalidad.

- Se recomienda al Instituto de Desarrollo Urbano – IDU y a la Alcaldía Local Suba, desde su competencia implementar las acciones pertinentes encaminadas al mantenimiento y mejoramiento de las vías que presentan daños en el polígono evaluado en la Calle 170 y la Calle 172 A, entre la Carrera 56 y la Carrera 62, en el Sector Catastral Villa del Prado de la Localidad Suba, a su vez evalué la posibilidad de realizar y/o gestionar para el caso, un estudio técnico de detalle que permita estimar claramente que cambios pueden generarse en el corto, mediano y largo plazo, en las condiciones de estabilidad estructural de las edificaciones ubicadas en el mencionado polígono, las cuales se encuentran expuestas a las vibraciones generadas por el tránsito vehicular en este sector; así mismo, se recomienda que dicho estudio determine qué medidas deben tomarse en aquellas edificaciones cuyas condiciones de estabilidad se vean modificadas por la exposición continua a dichas vibraciones.

- A la Secretaría Distrital de Ambiente - SDA, desarrollar un análisis detallado del comportamiento de los individuos arbóreos ubicados en el polígono evaluado en la Calle 170 y la Calle 172 A, entre la Carrera 56 y la Carrera 62, en el Sector Catastral Villa del Prado de la Localidad Suba, bajo las condiciones actuales del entorno del sector, a fin de determinar la posible relación y/o incidencia de estos sobre los daños que se están presentando en dicha zona y de ser el caso desarrollar los correctivos necesarios.

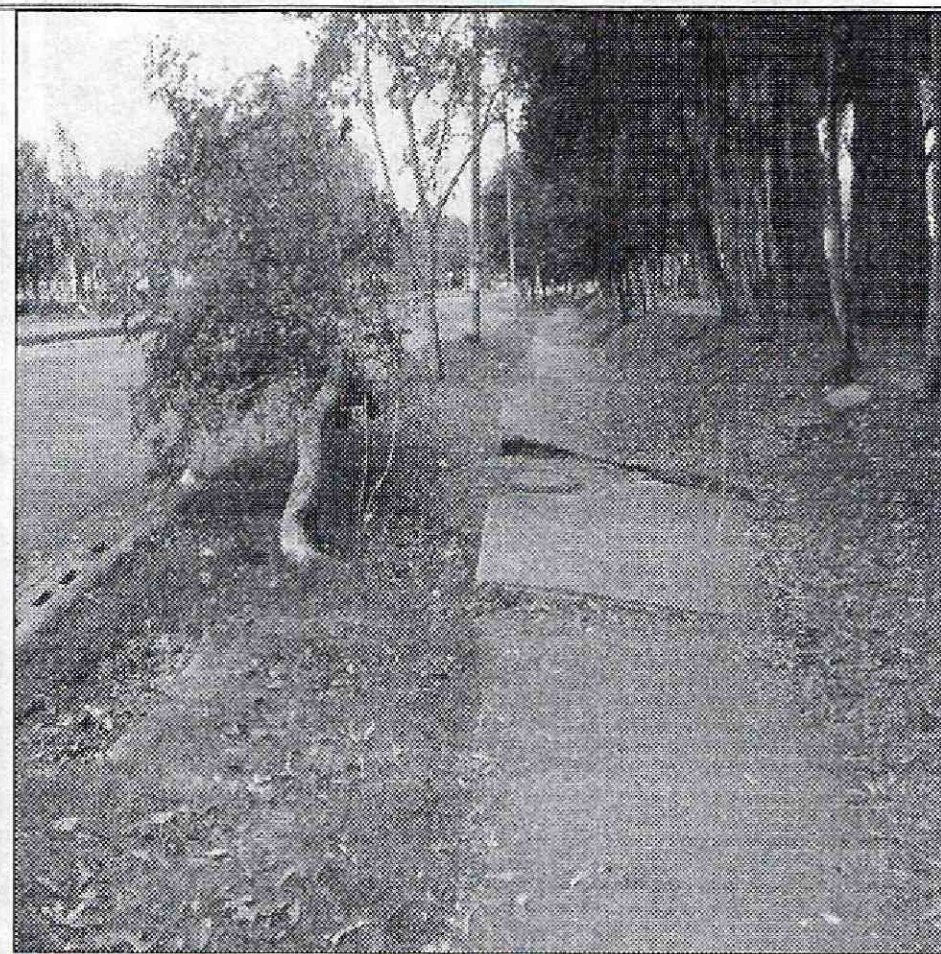
**Fotografía 34.** Daños en andenes peatonales del sector evaluado de la Carrera 56 y la Carrera 62, entre la Calle 170 y la calle 172 A, en el Sector Catastral Villa del Prado de la Localidad Suba.

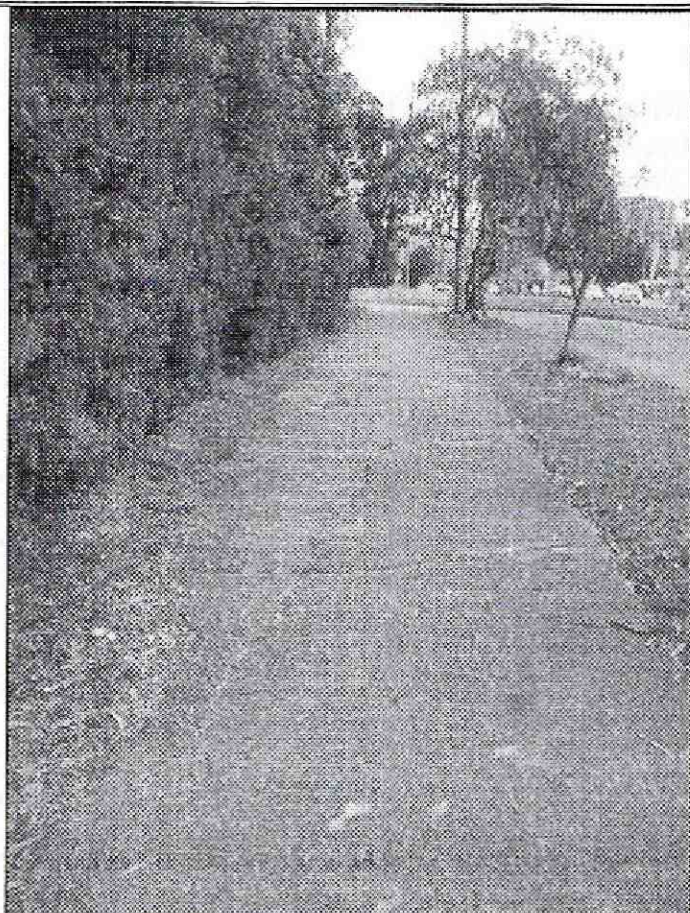
**Fotografía 35.** Daños en andenes peatonales del sector evaluado de la Carrera 56 y la Carrera 62, entre la Calle 170 y la calle 172 A, en el Sector Catastral Villa del Prado de la Localidad Suba.

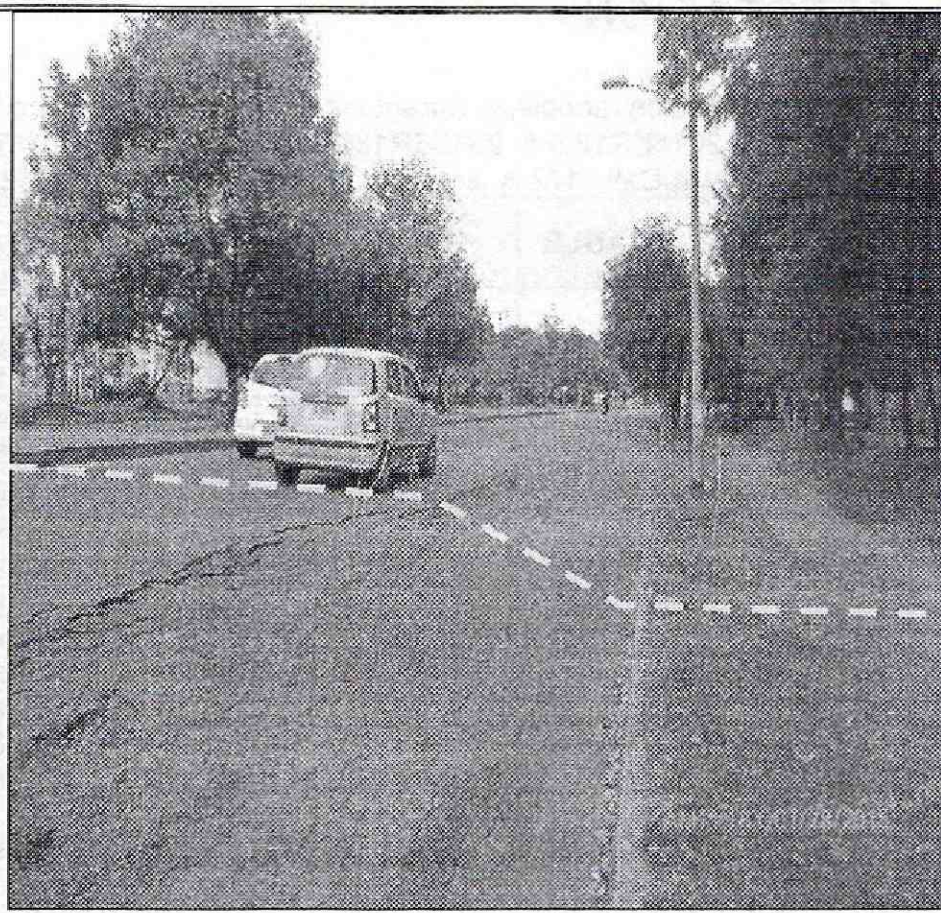
**Fotografía 36.** Hundimientos en la calzada oriental de la Carrera 58, entre la Calle 170 y la Calle 172 A, en el Sector Catastral Villa del Prado de la Localidad Suba, se observan algunos árboles con pérdida de verticalidad.

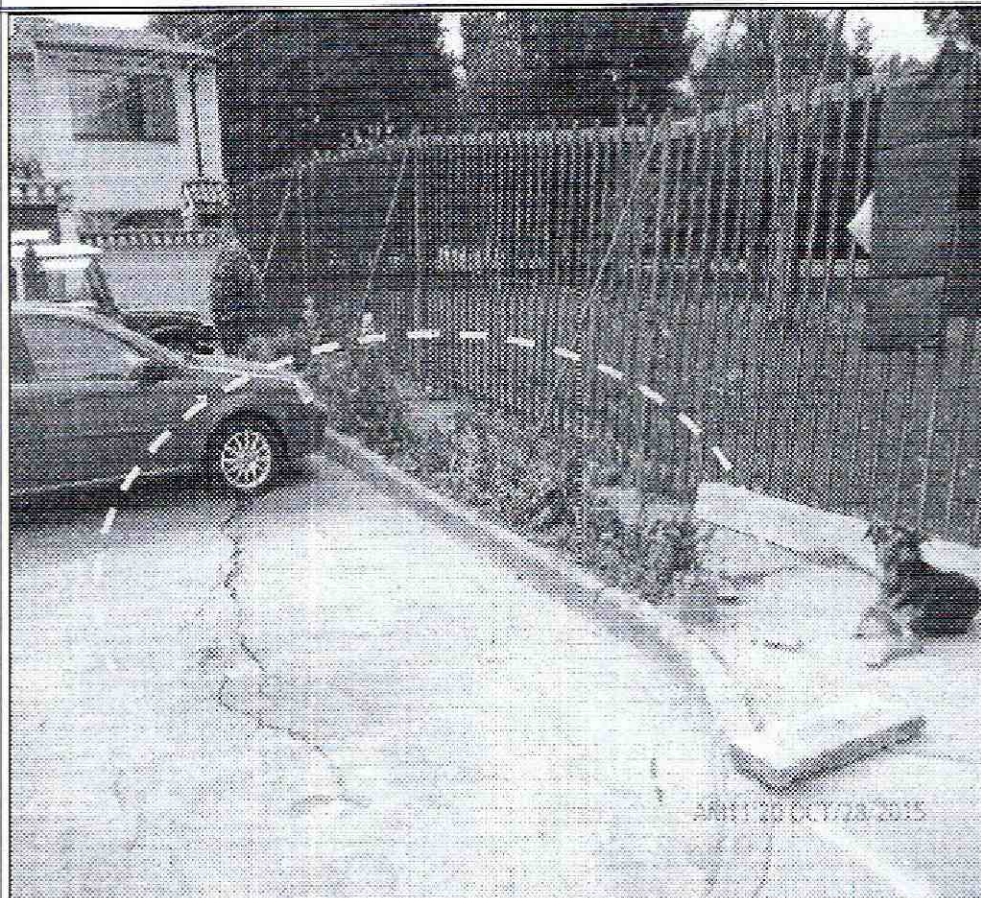
En algunas de las vías y bahías internas del polígono evaluado, aledañas a las zonas verdes del sector, las cuales presentan una carpeta de rodadura asfáltica, se identificaron hundimientos, deformaciones y agrietamientos con aberturas de hasta 2 cm, en longitudes de 2 m aproximadamente, daños que si bien han cambiando las condiciones de la estructura del pavimento, no comprometen la funcionalidad de estas, ni el acceso a las viviendas del sector (*ver fotografía 37 y 38*).

**Fotografía 37.** Grietas y deformaciones identificadas en vías internas de la zona evaluada en la Calle 170 y la Calle 172 A, entre la Carrera 56 y la Carrera 62, en el Sector Catastral Villa del Prado de la Localidad Suba.

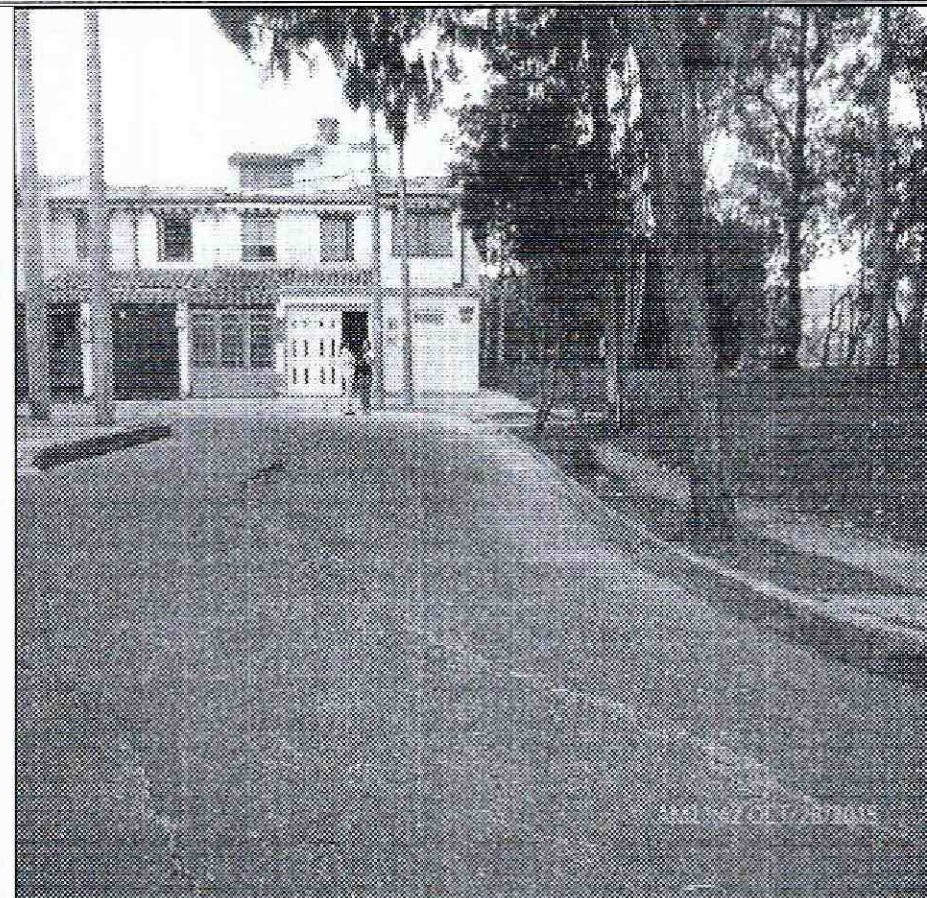
**Fotografía 38.** Grietas y deformaciones identificadas en vías internas de la zona evaluada en la Calle 170 y la Calle 172 A, entre la Carrera 56 y la Carrera 62, en el Sector Catastral Villa del Prado de la Localidad Suba.
