DIAGNOSTICO DE EMERGENCIA No. DI-1494

Fecha: Abril 10 de 2002  
Dirección: calle 72 Sur # 19F-31, Antigua: Calle 73D Sur # 19A - 53  
Barrio: VILLAS DEL PROGRESO  
Localidad: Ciudad Bolívar

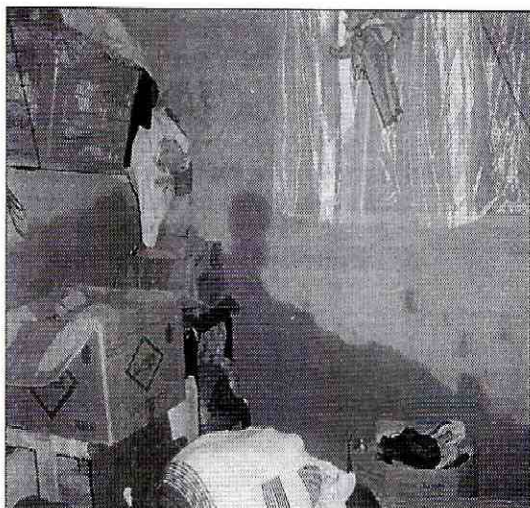
Fotografías 1 y 2. La fotografía 1 muestra el interior de la vivienda del señor Jorge Romero y como el nivel de agua se evidencia en el muro norte de la misma. En la fotografía 2 se indica el lugar del deslizamiento sobre la banca de vía y se observa el poste de energía expuesto al desconfinamiento.

Se recomienda al señor Jorge Romero colocar temporalmente postes de madera y continuar con la desviación de las aguas lluvias mediante el canal que él mismo excavo en los límites con la vía.

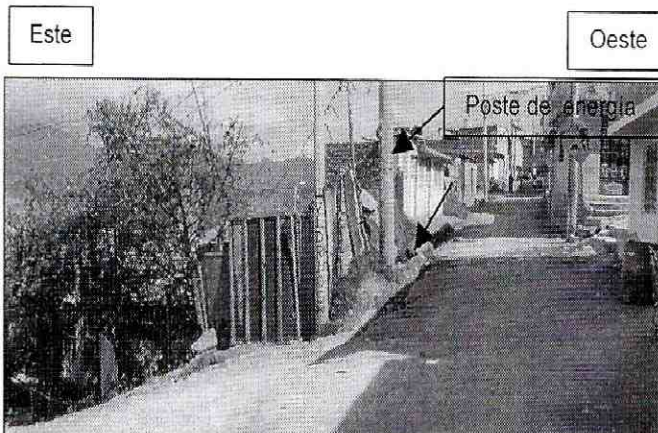
Hacia el costado oeste del predio de la calle 72 Sur # 19F-31 (Calle 73D Sur # 19A-53) del barrio Villas del Progreso se presentó un deslizamiento que involucró aproximadamente 2 metros cúbicos de material de relleno que compone la banca de vía de la carrera 20, generando la acumulación y desviación de las aguas lluvias hacia la vivienda. Igualmente, el evento dejó sin confinamiento un poste de energía (Media tensión), así como expuesta la red domiciliar de gas natural.

La carrera 20 perdió parte de su banca y quedan expuesto las redes de gas y el poste de energía (Ver la Fotografía 2)

Debido a que el deslizamiento y la infiltración están asociadas a la carencia de un sistema de manejo de aguas y un confinamiento de la banca de vía, se recomienda el diseño y construcción de una estructura de contención que confine el relleno de la banca, complementada con una cuneta, preferiblemente en concreto, que conduzca el agua lluvia hacia la calle 73D Sur (Norte de la vivienda).
