| | <b>DIAGNÓSTICO TÉCNICO</b> | Código: | <b>CR-FT-42</b> |

**DIAGNÓSTICO TÉCNICO – DI No. 20562**  
**SUBDIRECCIÓN DE ANÁLISIS DE RIESGOS Y EFECTOS DE CAMBIO CLIMÁTICO**  
**GRUPO ASISTENCIA TÉCNICA**  
**EVENTO SIRE 5429334**

| <b>DIRECCIÓN:</b> | P1: KR 10A ESTE 89C 15 SUR<br>P2: KR 10A ESTE 89C 21 SUR | <b>COORDENADAS<br/>ÁREA INSPECCIONADA</b> | X1:97.859,903<br>Y1:89.347,128 |

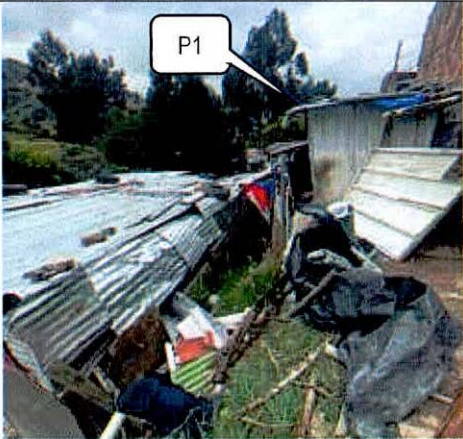
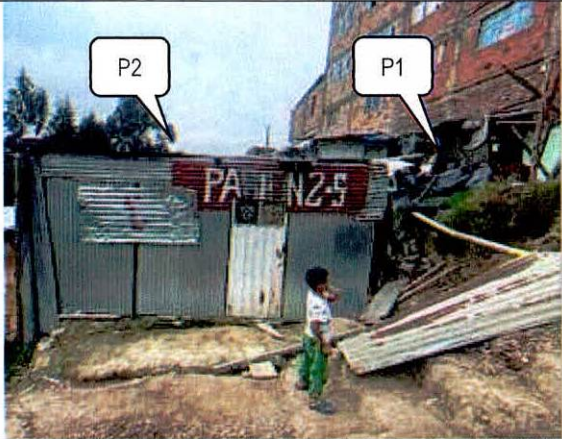
El evento de emergencia es atendido, por el posible colapso del predio P1. Así las cosas, durante la visita se identifican un talud de corte entre predios privados con una altura de 3.0m y una longitud de 3.0m aproximadamente, donde se evidencia acciones de intervención antrópica para el emplazamiento de las mismas, aunada con la ausencia de medidas de estabilización y sistemas de drenaje superficial y subsuperficial. En la corona del talud se identifica el emplazamiento del predio P1, el cual corresponde una vivienda de un nivel, de uso residencial, construida bajo un sistema estructural mixto (madera y material de recuperación) y cubierta en láminas de zinc, durante la atención del evento de emergencia se identifica ausencia de elementos de confinamiento, además, los elementos que componen la vivienda presentan pérdida de verticalidad y desplazamiento del mismo. (Fotografía 1 a 4)

| Fotografía 1 y 2. Vista General del sector inspeccionado | |

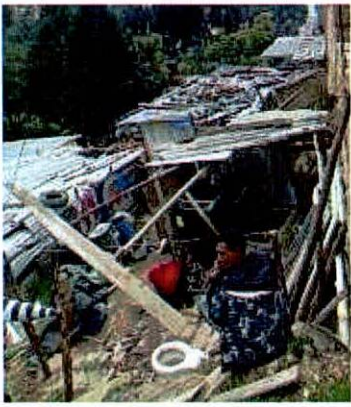
Entre las posibles causas, se evidencia deficiencias constructivas, relacionadas con la no continuidad de elementos de confinamiento y amarre; de igual forma, intervención antrópica sobre el talud, para el emplazamiento de las viviendas, adicional a la filtración de agua de escorrentía superficial y/o subsuperficial, favoreciendo el desconfinamiento de talud permitiendo movimientos en masa locales que pueden ocasionar pérdida en el soporte de la vivienda, generación de desplazamiento y pérdida de verticalidad del predio P1

| Fotografía 3. Vista predio P1 | Fotografía 4. Vista interna del predio |

De acuerdo a la inspección visual realizada, la estabilidad estructural y habitabilidad del predio P1: KR 10A ESTE 89C 15 SUR en el barrio Sierra Morena de la localidad de Usme, se encuentran comprometidas en la actualidad frente a movimientos en masa locales, las deficiencias constructivas evidenciadas y la pérdida de verticalidad de los elementos que componen la vivienda.

- Al responsables y/o responsables del predio P1: KR 10A ESTE 89C 15 SUR en el barrio Sierra Morena de la localidad de Usme, acoger la recomendación de evacuación, hasta tanto se implementen las medidas de estabilización y/o contención aunado con el manejo adecuado de agua superficial y subsuperficial y el mantenimiento preventivo y/o correctivo de la vivienda que garanticen la estabilidad del talud afectado y de los elementos que componen la vivienda.

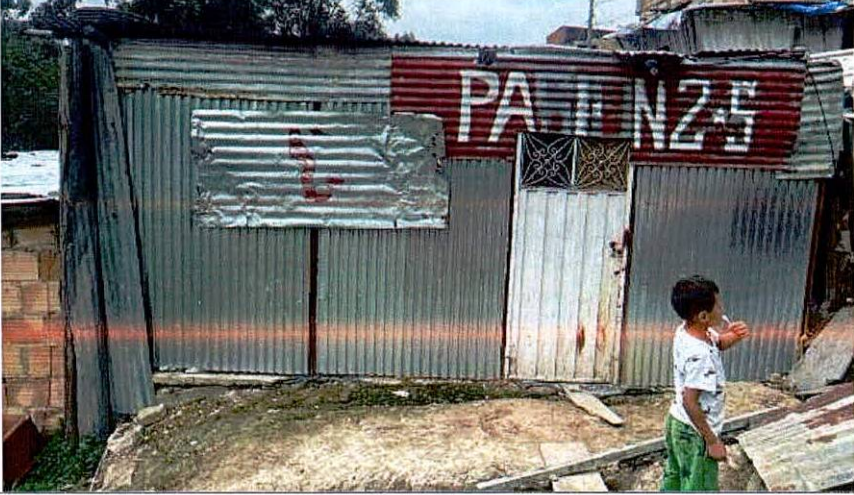
En la pata del talud, se identifica el predio P2, vivienda de un nivel, con uso residencial, construida en material de recuperación, principalmente láminas de zinc (Fotografía 5), a pesar que se realiza el llamado a la puerta principal este no es atendido, sin embargo debido al desplazamiento que presenta el predio P1 y la ausencia de medidas de contención que presenta el talud de corte entre predios aunado con la ausencia de medidas de drenajes, es posible que se presente el colapso total o parcial del predio P1, aunado a desprendimientos de material de manera local, el cual puede afectar la habitabilidad del predio P2.

| Fotografía 5. Vista predio P2 | |

De igual forma la estabilidad estructural y habitabilidad del predio P2: KR 10A ESTE 89C 21 SUR, en el barrio Sierra Morena de la localidad de Usme, se encuentran comprometidas en la actualidad frente a movimientos en masa locales y el posible colapso total o parcial del predio P1.

- Al responsables y/o responsables del predio P2: KR 10A ESTE 89C 21 SUR, en el barrio Sierra Morena de la localidad de Usme, acoger la recomendación de evacuación, hasta tanto se implementen las medidas de reducción de estabilización y/o contención que garanticen la estabilidad del talud entre predios privados.
