| | <b>DIAGNÓSTICO TÉCNICO</b> | Código: | <b>CR-FT-42</b> |

**DIAGNÓSTICO TÉCNICO – DI No. 20633**  
**SUBDIRECCIÓN DE ANÁLISIS DE RIESGOS Y EFECTOS DE CAMBIO CLIMÁTICO**  
**GRUPO ASISTENCIA TÉCNICA**  
**RADICADO 2024ER10438**

| <b>DIRECCIÓN:</b> | <b>Sector 1:</b> Tramo vial de la Carrera 5A Este con Calle 98A<br><b>Sector 2:</b> Puente peatonal de la Carrera 7 Este entre Calle 102 y Calle 101 (Coordenadas 4.67130563485684, -74.01911722426532) | <b>CHIP Y/O COORDENADAS AREA INSPECCIONADA:</b> | <b>Sector 1:</b><br>X1:106083.61 Y1:108222.38<br>X2:106073.53 Y2:108207.00<br>X3:106083.31 Y3:108200.49<br>X4:106091.05 Y4:108212.91<br><b>Sector 2:</b><br>X1: 106.511,80 Y1:108.320,03<br>X2: 106.510,02 Y2:108.317,36<br>X3: 106.522,52 Y3:108.311,75<br>X4: 106.524,01 Y4:108.317,37 |

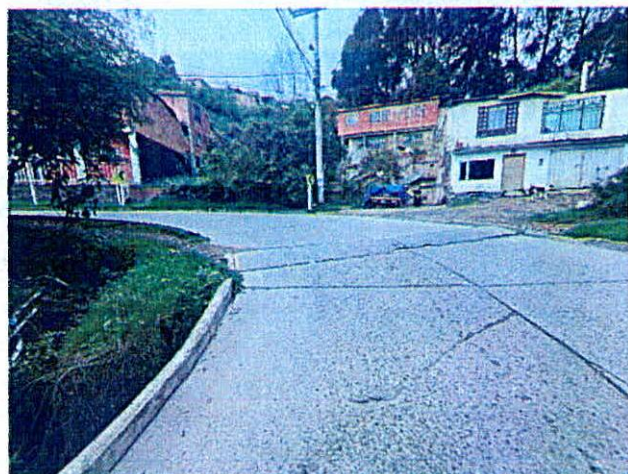
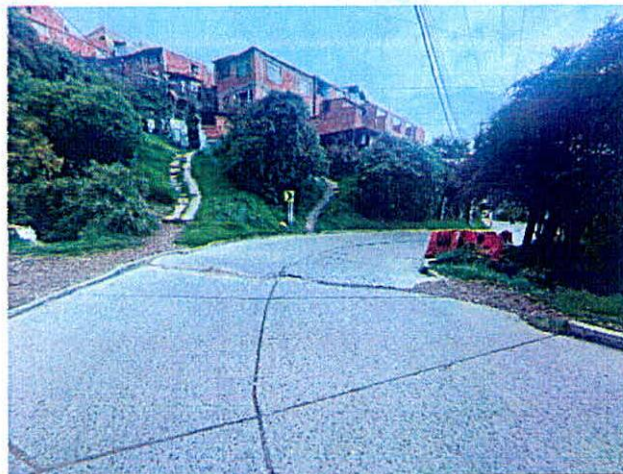
zona que cruza con la quebrada Puente Piedra, (Ver fotografías 1 y 2). La vía vehicular evaluada tiene un ancho aproximadamente de 8m, construida en pavimento rígido en concreto hidráulico con un ancho de aproximadamente 8m, por debajo de la vía se localiza una estructura de drenaje en concreto reforzado para el tránsito de la quebrada Puente Piedra. Respecto a los antecedentes se puede evidenciar que, el proceso de socavación continúa y se sigue presentando pérdida del material de soporte de la losa en concreto del tramo vial, (Ver fotografías 3 a la 16).

Fotografías 1 y 2. Tramo de la vehicular Quebrada Puente Piedra.

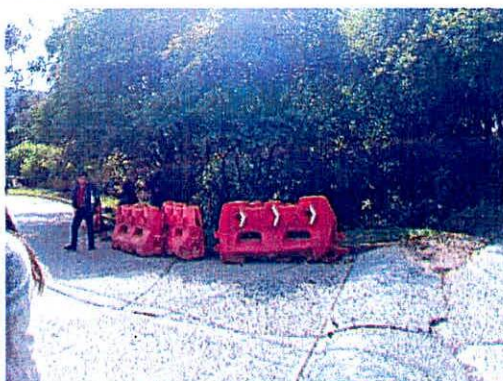
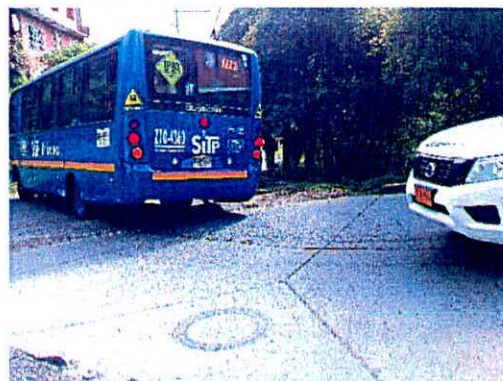
**Fotografías 3 y 4.** Vía vehicular Quebrada Puente Piedra. (Fotografía tomada del diagnóstico técnico DI-19057)

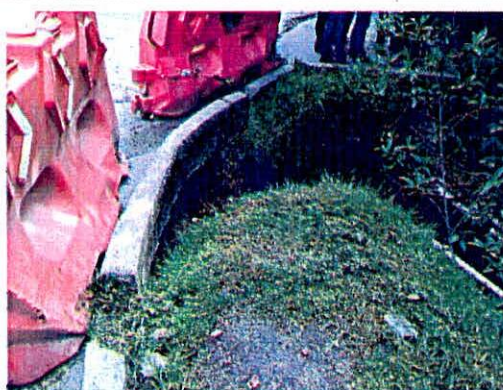
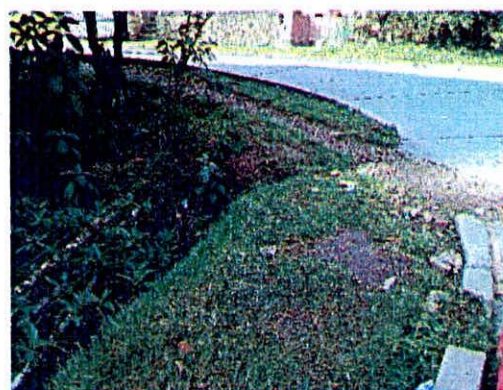
- **Sector 1:** Los daños identificados se encuentran relacionados posiblemente con proceso de socavación del terreno sumado a la falta de medidas de protección y/o contención de las márgenes.
- **Sector 2:** Los daños identificados se encuentran relacionados posiblemente con deficiencias constructivas en la infraestructura vial (puente en madera).

**Fotografías 5 y 6.** Desprendimientos de material de suelo Quebrada Puente Piedra (Fotografía tomada del diagnóstico técnico DI-19057)

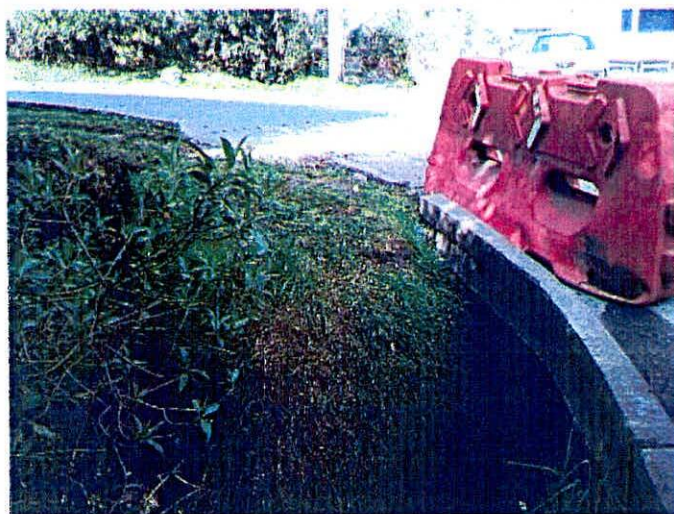
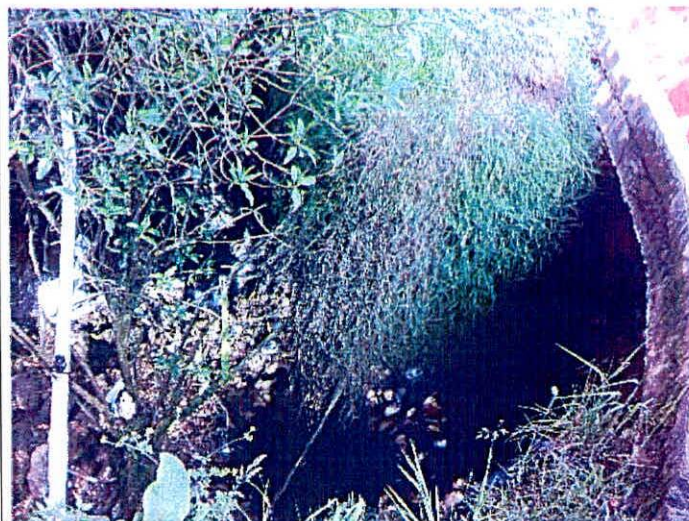
**Fotografías 7 y 8.** Desprendimientos de material de suelo Quebrada Puente Piedra (Fotografía tomada del diagnóstico técnico DI-19057)

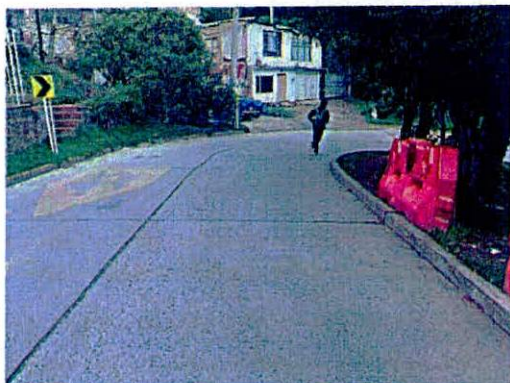
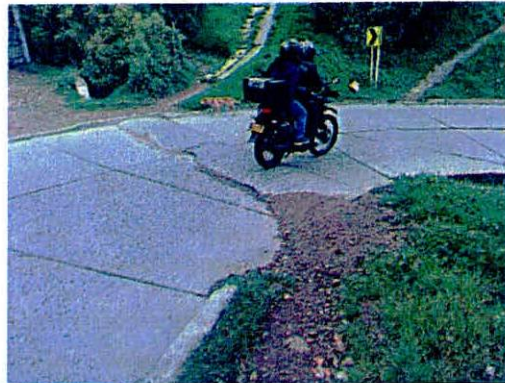
Fotografías 9 y 10. Vía vehicular inspeccionada en el sector 1.

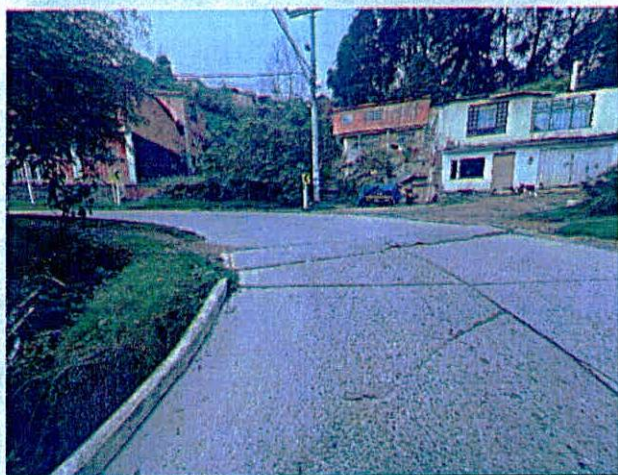
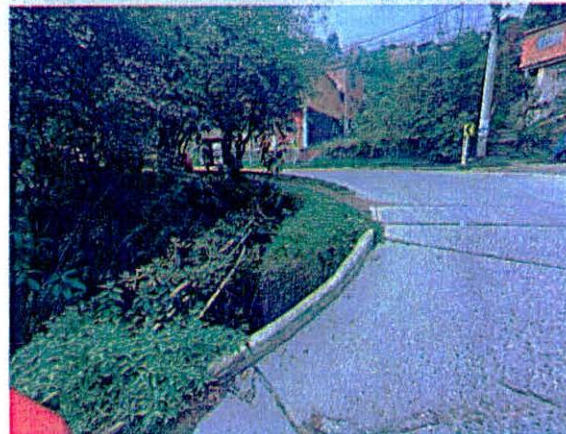
Fotografías 11 y 12. Vía vehicular inspeccionada en el sector 1.

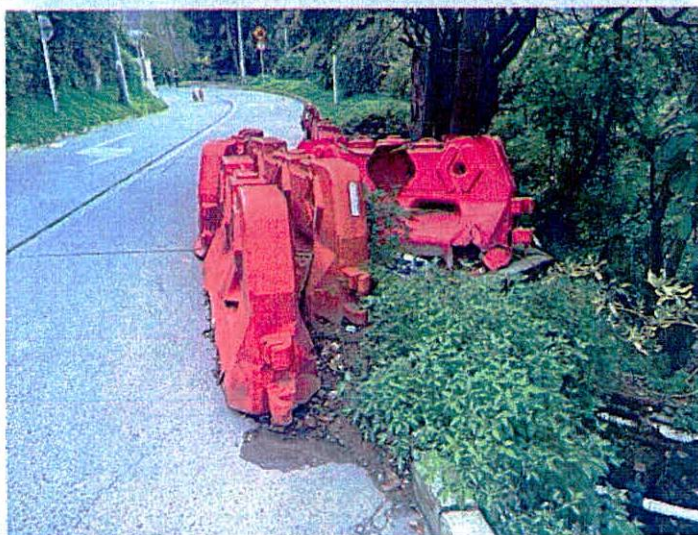
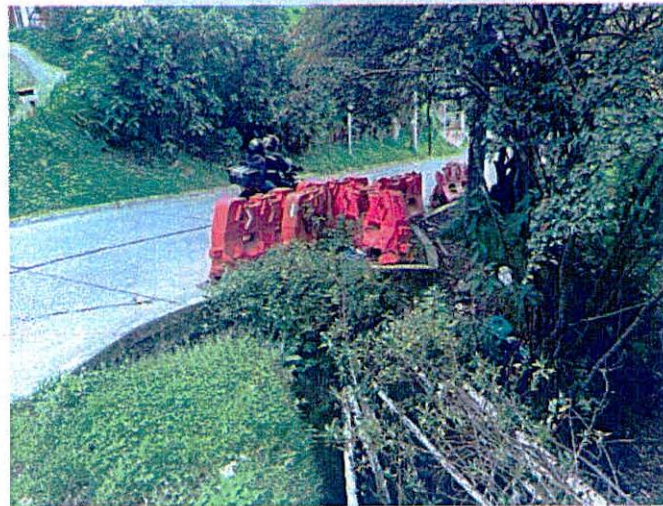
Fotografías 13 y 14. Desprendimientos de material de suelo Quebrada Puente Piedra (Fotografía tomada el 12 de junio de 2024)

| SI | X | NO | ¿CUAL? | Sector 1: Proceso de socavación sobre la infraestructura de drenaje vial (Carrera 5A Este con Calle 98A). |

- Se reitera a la Alcaldía Local de Chapinero, en marco de las competencias establecidas en el numeral 3 del Artículo 5 del Acuerdo 740 de 2019, implementar las acciones necesarias para adelantar las intervenciones a que haya lugar sobre el sector 1 en el tramo vial de la Carrera 5A Este con Calle 98A, en el Barrio San Luis Altos del Cabo de la Localidad de Chapinero, con el ánimo de garantizar su estabilidad estructural y funcionalidad óptima de las vías en estos sectores.

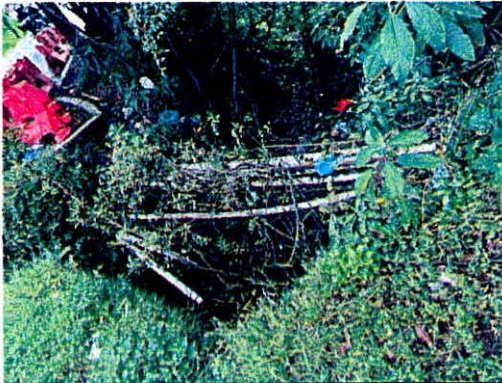
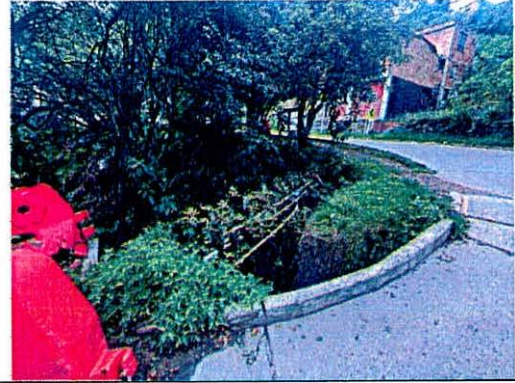
Fotografías 15 y 16. Desprendimientos de material de suelo Quebrada Puente Piedra (Fotografía tomada el 12 de junio de 2024)

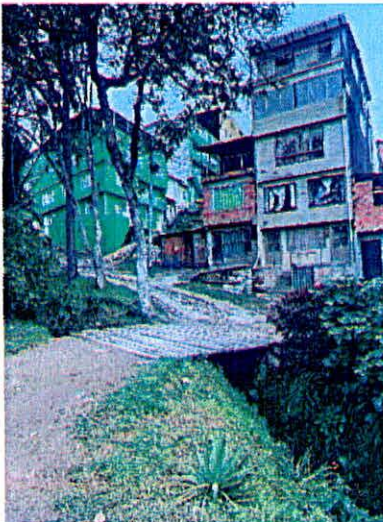
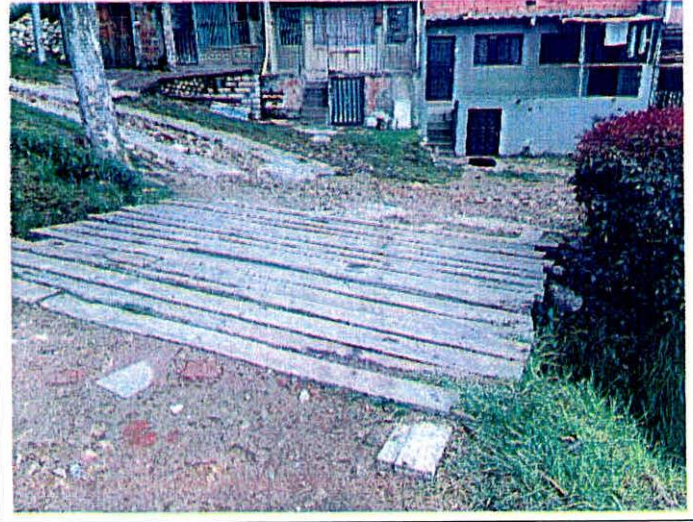
**Sector 2:** Se trata de una zona de pendiente media, con vías de acceso sin pavimentar en estado regular y construcciones de (01) a cuatro (04) niveles, en su mayoría construidas con sistemas estructurales de mampostería confinada y parcialmente confinada. La zona inspeccionada corresponde a un puente peatonal rústico hecho de tablas en madera, sobre el cruce de la quebrada Sureña; puente, de aproximadamente 2 metros de ancho, que evidencia deficiencias constructivas relacionadas con los materiales de construcción (madera). Se observan ligeros hundimientos en algunas tablas, aunque no se detectan desprendimientos de estas, (Ver fotografías 17 a 22).

Fotografías 17 y 18. Puente en madera evaluado en el sector 2.

- A la Alcaldía Local de Chapinero, desde sus competencias, se recomienda revisar la viabilidad para implementar una nueva estructura que reemplaza el puente peatonal en madera existente en el Sector 2 puente peatonal de la Carrera 7 Este entre Calle 102 y Calle 101 (Coordenadas 4.67130563485684, -74.01911722426532), en el Barrio La Sureña de la Localidad de Chapinero.

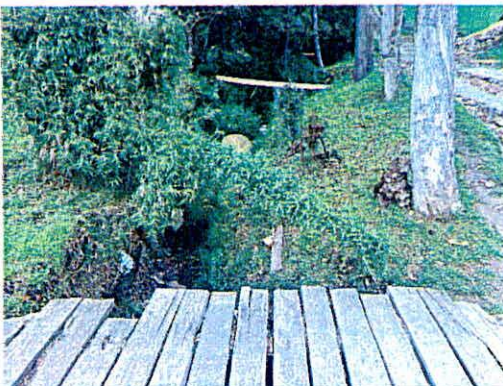
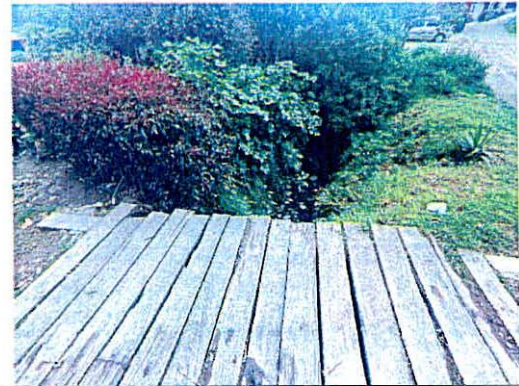
Fotografías 19 y 20. Puente en madera evaluado en el sector 2.

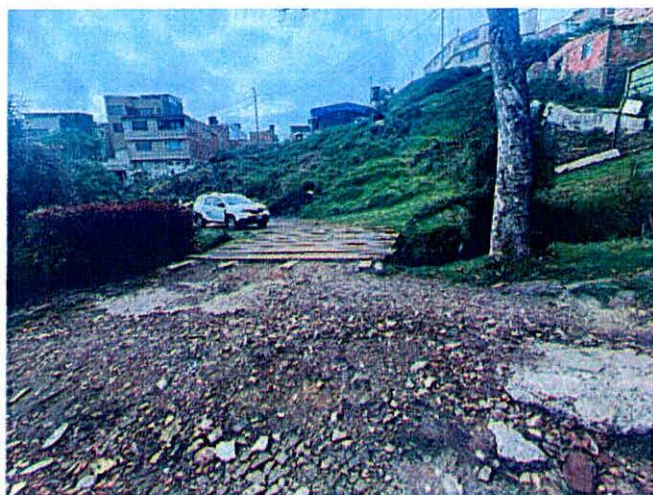
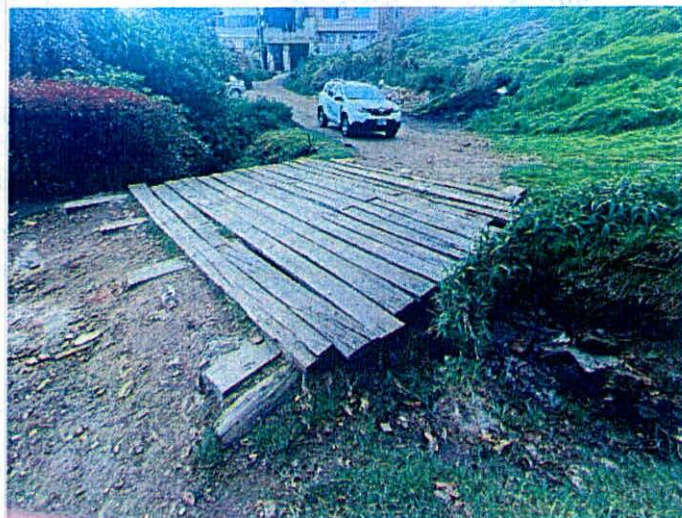
Fotografías 21 y 22. Puente en madera evaluado en el sector 2.
