| | <b>DIAGNÓSTICO TÉCNICO</b> | Código: | <b>CR-FT-42</b> |

**DIAGNÓSTICO TÉCNICO DI-20494**  
**SUBDIRECCIÓN DE ANÁLISIS DE RIESGOS Y EFECTOS DEL CAMBIO CLIMÁTICO**  
**GRUPO ASISTENCIA TÉCNICA**  
**RADICADO IDIGER 2024ER6210**

| DIRECCIÓN: | | Diagonal 72 Sur 18I-03 | | | | COORDENADAS ÁREA INSPECCIONADA | | X: 92178 – 92189<br>Y: 94530 – 94545 | | | | |

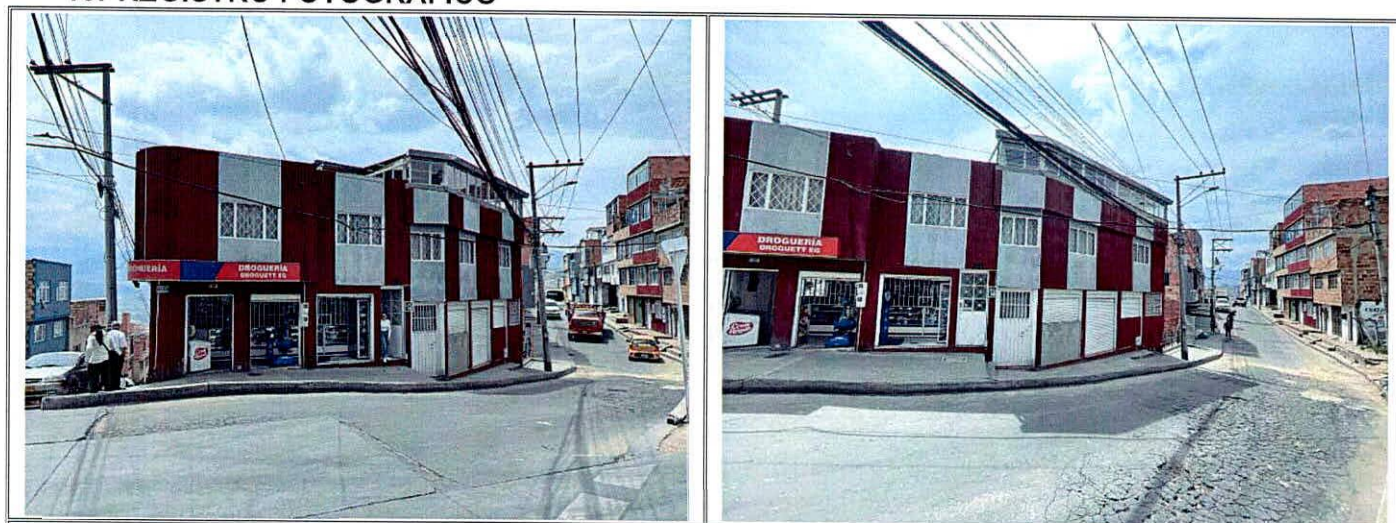
El sector donde se localiza el predio de la Diagonal 72 Sur 181-03, corresponde a una ladera con una pendiente moderada, urbanísticamente consolidada, con vías de acceso pavimentadas en su gran mayoría y la presencia de algunos servicios públicos domiciliarios básicos (Fotos 1 y 2).

Dada la topografía del terreno, las viviendas del sector han sido acomodadas al mismo mediante la implementación de taludes de corte y/o rellenos realizados de forma antrópica y poco técnica, cuyos sistemas de confinamiento pudieran no ser medida monolítica adecuada para soportar los empujes ejercidos por el terreno y que muy probablemente en la mayoría de los casos carecen de sistemas adecuados para el manejo de las aguas de escorrentía subsuperficial, por lo que los procesos de filtración de aguas al interior de las viviendas podrían verse favorecidos (Fotos 1 y 2).

Según la inspección visual, la vivienda emplazada en el predio de la Diagonal 72 Sur 18l-03, está construida en mampostería, con la presencia de algunos pórticos en concreto en algunos sectores de la edificación, con placa de entepiso maciza y cubierta liviana en teja de zinc (Fotos 1 y 2). Se evidencia algunos daños sobre el piso y los muros de cerramiento y divisorios del semisótano y del primer nivel relacionados principalmente con el levantamiento de baldosas y agrietamiento de muros y del al pañete de algunas columnas (Fotos 3 a 6).

Frente al predio evaluado, confluyen la Transversal 18l y la Diagonal 72 Sur, que cuenta con un ancho aproximado de 8m y 12 m respectivamente, construidas en una combinación de pavimento asfáltico y losas en concreto hidráulico. Estas vías, presentan algunos daños principalmente en el sector conformado por el pavimento asfáltico que han conllevado a la presencia de algunos hundimientos leves, frente al predio de interés. Esta situación puede ocasionar que los vehículos que transitan el sector afectado generen un impacto sobre el pavimento; lo que sería consecuente con la percepción de vibraciones que fue manifestada por los responsables del predio durante la visita (Foto 2).

**Fotos 1 y 2.** Vista general de la vivienda emplazada en el predio evaluado y del sector donde se localiza.

- A la Alcaldía Local de Ciudad Bolívar y al Instituto de Desarrollo Urbano – IDU, desde sus respectivas competencias, adelantar las acciones pertinentes para la reparación y mantenimiento de la infraestructura vial correspondiente sector donde confluyen la Transversal 18l y la Diagonal 72 Sur, frente al predio de la Diagonal 72 Sur 18l-03, Barrio Álvaro Bernal Segura de la Localidad de Ciudad Bolívar, con el propósito de garantizar condiciones óptimas de funcionamiento de estas vías durante su vida útil.

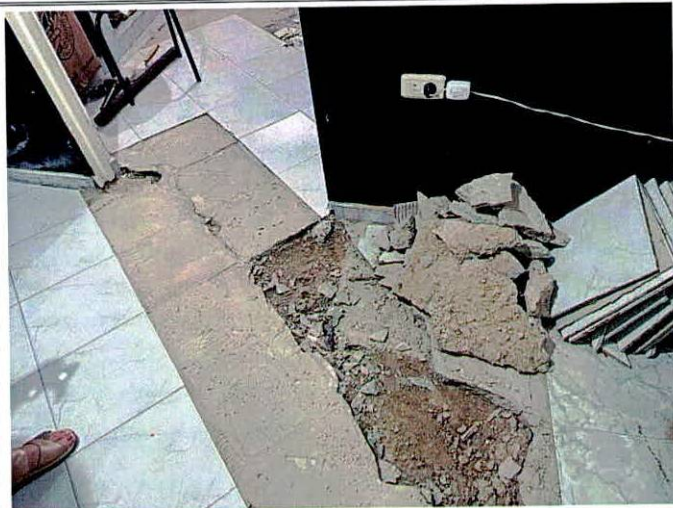
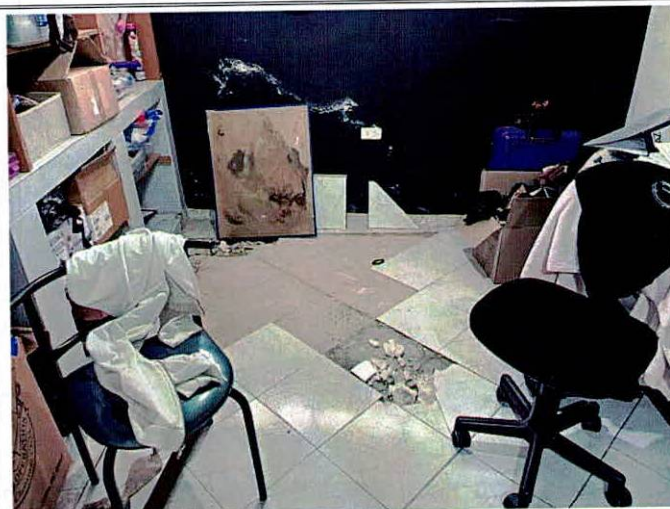
Es probable que los daños identificados sobre la vivienda evaluada, se relacionen con asentamientos diferenciales de la edificación; sin embargo, a partir de la inspección visual no es posible determinar con precisión el detonante de dichos asentamientos.

Fotos 3 y 4. Daños identificados en piso del semisótano

- En el caso de no existir restricciones y/o condicionamientos al uso del suelo para el predio de la Diagonal 72 Sur 18I-03, Barrio Álvaro Bernal Segura de la Localidad de Ciudad Bolívar, se recomienda a los responsables de este, implementar acciones para el mantenimiento, mejoramiento y/o reforzamiento de la vivienda, con el propósito de garantizar condiciones óptimas de funcionamiento durante su vida útil. Dichas acciones deberán adelantarse con el

- Al responsable y/o los responsables del predio de la Diagonal 72 Sur 18l-03, Barrio Álvaro Bernal Segura de la Localidad de Ciudad Bolívar, en caso de querer determinar con mayor detalle el grado de afectación de la estructura y las medidas de intervención, se recomienda adelantar un estudio detallado de patología y vulnerabilidad estructural, con el fin de establecer la capacidad y desempeño de la estructura en general (donde se incluyan tanto los elementos estructurales como no estructurales). Dichas acciones deberán adelantarse con el apoyo de personal idóneo para tal fin.

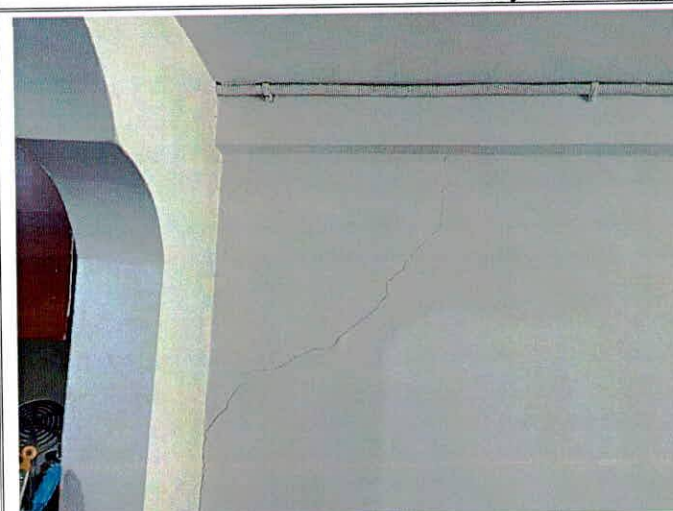
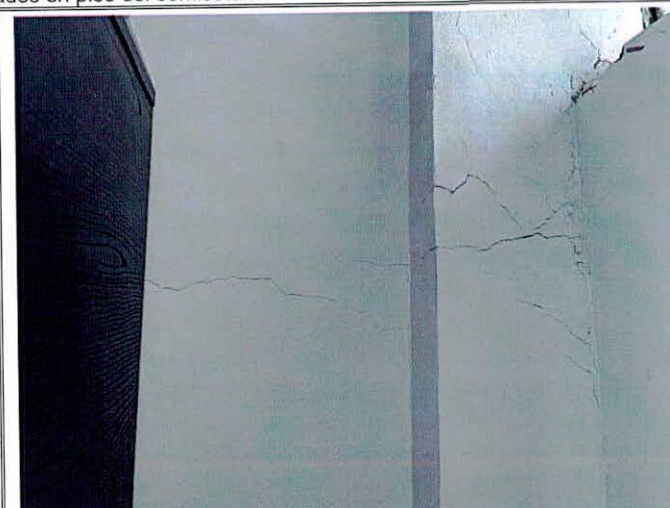
Fotos 5 y 6. Daños identificados en paredes del semisótano
