| | <b>DIAGNÓSTICO TÉCNICO</b> | Código: | <b>CR-FT-42</b> |

**DIAGNÓSTICO TÉCNICO DI-20508**  
**SUBDIRECCIÓN DE ANÁLISIS DE RIESGOS Y EFECTOS DEL CAMBIO CLIMÁTICO**  
**GRUPO ASISTENCIA TÉCNICA**  
**EVENTO SIRE 5421020**

**Figura 1.** Ubicación del Jardín Infantil Oso de Anteojos en la Carrera 100 No.23 –22 de la Localidad Fontibón.

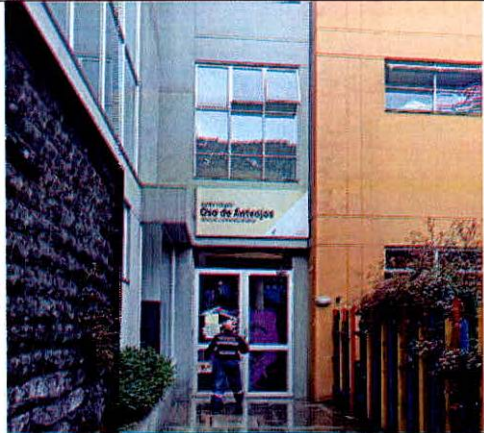
| <b>Fotografía 1.</b> Fachada de la edificación evaluada | <b>Fotografía 2.</b> Fisuras en junta columna- muro del segundo nivel |

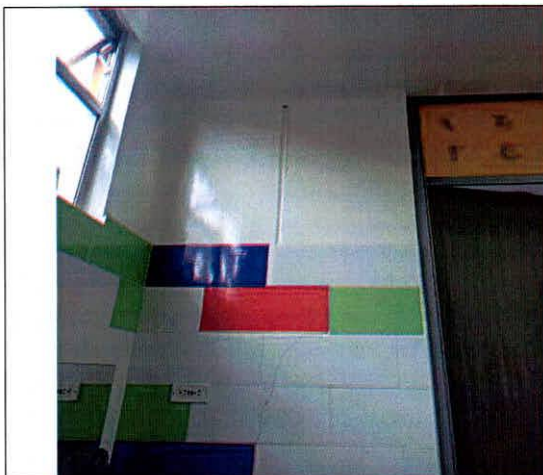
**Fotografía 3.** Fisuras en junta muro – columna del segundo nivel

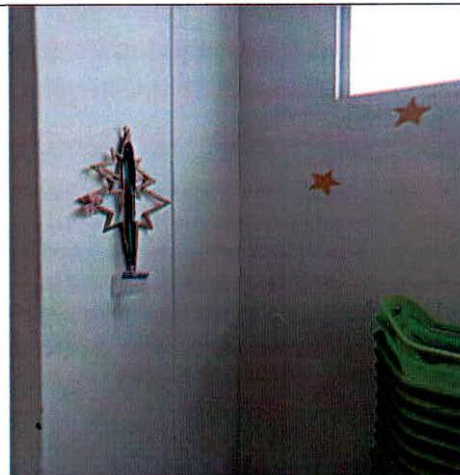
| Elementos estructura soporte | | Indicar % del elemento para cada nivel de Daño | | | | | Comentarios<br><i>Se asigna para cada nivel de daño un porcentaje equivalente a la cantidad o extensión del elemento.</i> |
|---|---|---|---|---|---|---|---|
| Muro divisorio | | | X | | | | Agrietamiento extendido verticalmente en muro de confinamiento del costado oriental costado del cuarto eléctrico que involucra los 3 niveles, abertura aprox 0,7 cm y longitud de 6,0 m. Fisuras perceptibles a simple vista sobre la superficie de algunos muros divisorios |

**Fotografía 4.** Fisuras entre muros internos

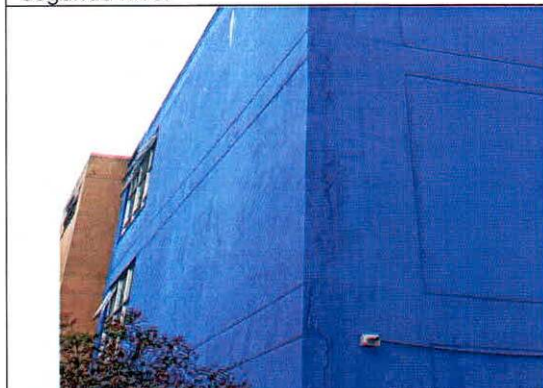
De acuerdo con la tabla anterior se establece que la clasificación de daños en el Jardín Infantil Oso de Anteojos ubicado en la Carrera 100 No. 23 – 22 en la localidad de Fontibón, es **leve** a nivel general y **fuerte concentrada** en un muro de confinamiento del costado oriental.

**Fotografía 5.** Fisuras en muro que atraviesa los tres pisos

A la Secretaría Distrital de Integración Social y/o a la administración del Jardín Infantil Oso de Anteojos ubicado en la Carrera 100 No. 23 – 22 en la localidad de Fontibón, en aplicación del principio de precaución<sup>[4]</sup>, acoger la recomendación de restricción de uso de la zona de la zona oriental, adyacente al cuarto eléctrico, dada por el IDIGER mediante el formato de restricción de uso No. 12353, informado al señor Diana Paola Cruz Moreno, funcionarios de esa institución educativa, con el propósito de garantizar la seguridad física de quienes dan uso a estas zonas, hasta que se desarrollen las intervenciones que garanticen la estabilidad del muro que presenta daños fuertes.

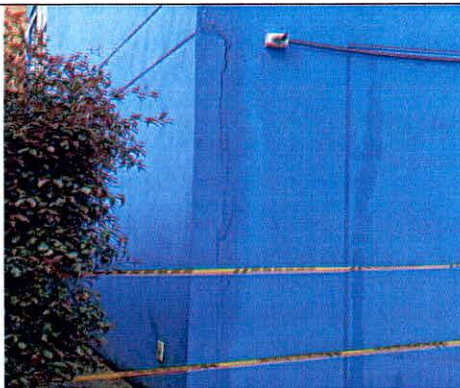
**Fotografía 6.** Fisuras en muro que atraviesa los tres pisos, adyacente al cuarto eléctrico costado oriental

De no desarrollarse acciones encaminadas a la reparación de los elementos que presentan daños en el Jardín Infantil Oso de Anteojos ubicado en la Carrera 100 No. 23 – 22 en la localidad de Fontibón, es posible que, ante cargas habituales de servicio o ante la ocurrencia de cargas dinámicas, como por ejemplo sismos, se incrementen los daños leves observados y se favorezca el colapso del muro de confinamiento ubicado al costado oriental continuo al cuarto eléctrico.

La funcionalidad de la zona oriental al costado del cuarto eléctrico del Jardín Infantil Oso de Anteojos ubicado en la Carrera 100 No. 23 – 22 en la localidad de Fontibón se encuentra comprometida en la actualidad ante cargas habituales de servicio por el posible colapso del muro de confinamiento dado el daño observado en este muro.

A la Secretaría Distrital de Integración Social y/o a la administración del Jardín Infantil Oso de Anteojos ubicado en la Carrera 100 No. 23 – 22 en la localidad de Fontibón adelantar las gestiones pertinentes encaminadas a que se desarrolle un estudio de vulnerabilidad estructural que defina el real nivel de daño que presenta la edificación que conforma esta institución, producto de los daños encontrados y que a su vez determine las intervenciones correctivas
