| | <b>DIAGNÓSTICO TÉCNICO</b> | Código: | CR-FT-42 |

**DIAGNÓSTICO TÉCNICO - DI-20083**  
**SUBDIRECCIÓN DE ANÁLISIS DE RIESGOS Y EFECTOS DE CAMBIO CLIMÁTICO**  
**GRUPO ASISTENCIA TÉCNICA**  
**RADICADO IDIGER No. 2023ER27970**

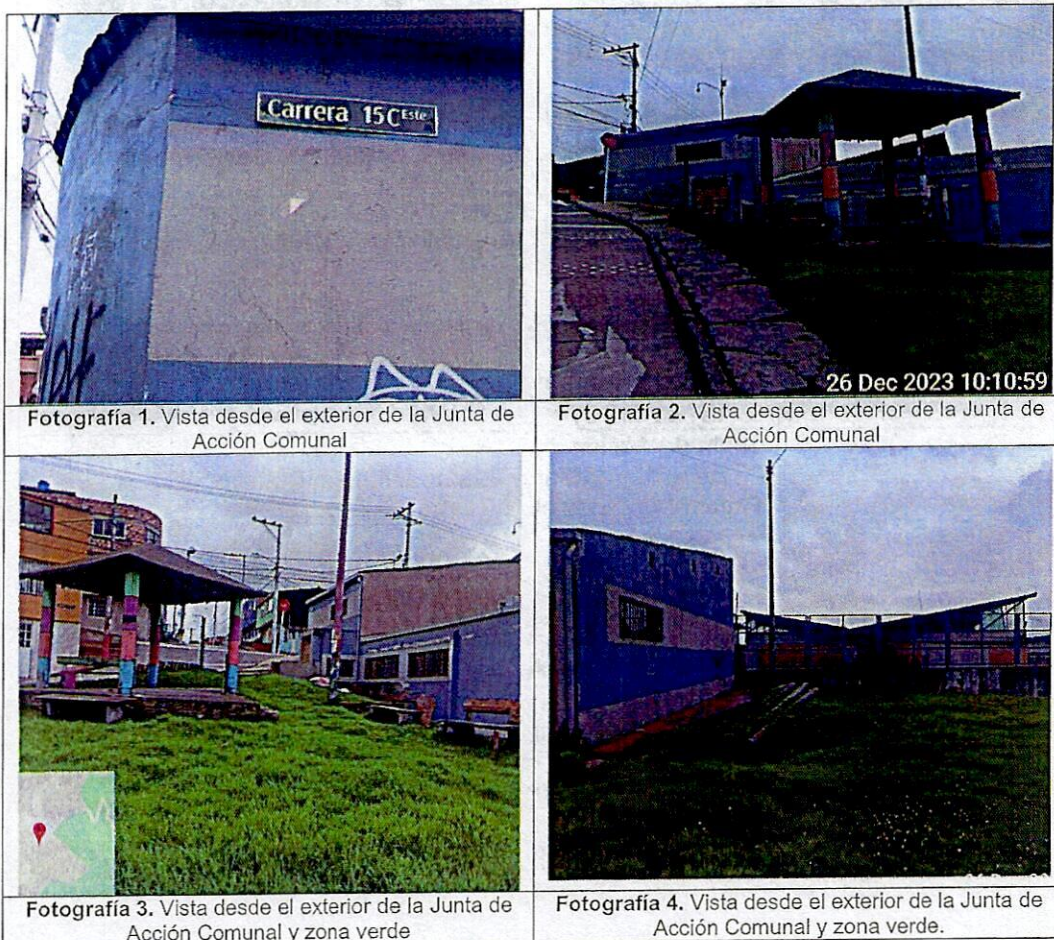
En el predio de la Carrera 15 A Este No. 57 A -16 Sur, se emplaza la Institución Educativa Distrital Juana Escobar (costado occidental) y la Junta de Acción Comunal del Barrio San Rafael Sur Oriental (costado oriental), ver Figura 1. Hacia este costado aflora un talud de aproximadamente 3 metros de altura y 40 metros de longitud, el cual se encuentra confinado por un muro de contención compuesto por pórticos de concreto, de igual manera se identifica que la zona verde no cuenta con obras de manejo superficial de aguas de escorrentía. Y también la construcción de la Junta de Acción Comunal que, desde el exterior, se evidencian algunas fisuras antiguas propias de la degradación y desgaste de los materiales, estas fisuras tienen longitudes hasta de 1,0 m tal como se observa en la Fotografía 1 hasta la Fotografía 4.

Se realiza inspección visual a lo largo del sendero peatonal ubicado en la Diagonal 57 Bis Sur entre Carrera 15 A Este y Carrera 15 C Este, se identifica un muro de contención, evidenciando daños en las paredes que lo componen del tipo fisuras, fracturamiento, humedades, oquedades que se encuentran cubiertas parcialmente con vegetación. En el sendero peatonal adyacente al desde los escalones y barandas no se observan afectaciones ni desplazamientos como se observa desde la Fotografía 5 y 6.

Deficiencias constructivas.

Ausencia de obras de manejo de aguas de escorrentía.

- Al Instituto Distrital de la Participación y Acción Comunal – IDPAC en el marco de sus competencias, implementar acciones para el mantenimiento, reforzamiento y/o mejoramiento del muro de contención, las cuales deberán contar con sistemas de drenaje para la evacuación de las aguas lluvias de escorrentía; dichas acciones deberán ser implementadas con el apoyo de personal idóneo, garantizando que se cumplan los requerimientos establecidos por la normatividad vigente.

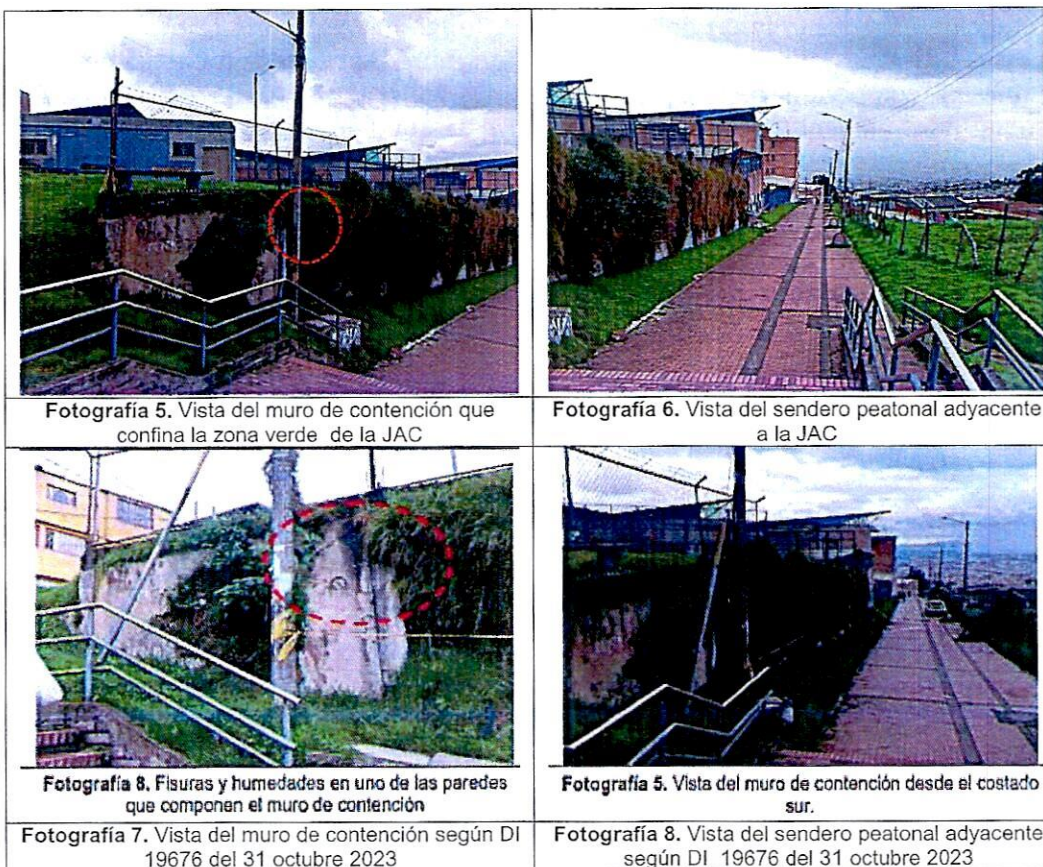
Es de notar que, respecto al antecedente del evento SIRE de julio de 2023 las condiciones tanto de la estructura de contención como del sendero peatonal no han cambiado como se puede ver en la Fotografía 7 y 8.

- De igual forma se reitera a la Alcaldía Local de San Cristóbal, de garantizar la recomendación de restricción de uso del sendero peatonal sobre la Diagonal 57 Bis Sur entre Carrera 15 A Este y Carrera 15 C Este en el barrio San Rafael Sur Oriental de la localidad de San Cristóbal, en la longitud total del muro de contención, dada por el IDIGER mediante formato 11859 del 14 de julio de 2023, hasta tanto se implementen las obras que garanticen las condiciones de estabilidad estructural y funcionalidad de la zona.
