| | <b>DIAGNÓSTICO TÉCNICO</b> | | Código: | <b>CR-FT-42</b> |

**DIAGNÓSTICO TÉCNICO – DI No. 20528**  
**SUBDIRECCIÓN DE ANÁLISIS DE RIESGOS Y EFECTOS DE CAMBIO CLIMÁTICO**  
**GRUPO ASISTENCIA TÉCNICA**  
**RADICADO IDIGER 2024ER8144**  
**RADICADO IDIGER 2024ER8182**

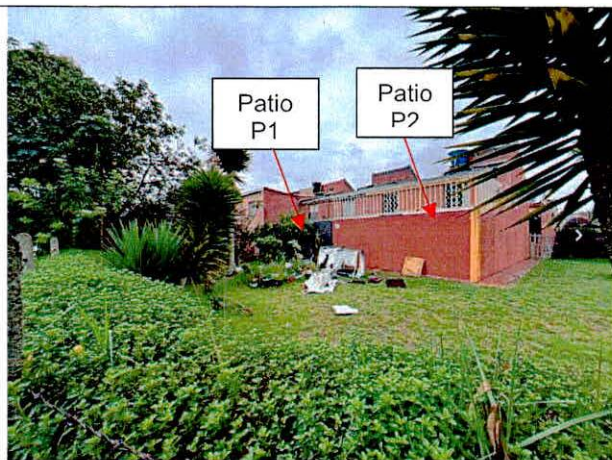
De acuerdo con la comunidad, los daños en los patios de las viviendas de los predios P1 y P2 se han presentado desde hace aproximadamente 2 años. Asimismo, indican que en momentos de lluvia intensa se presentan filtraciones de agua desde la cubierta y en ocasiones desde la placa de contrapiso de los patios. Al realizar un recorrido por el exterior de la zona verde de la Carrera 110A No. 88C-15 se evidencian individuos arbóreos de baja altura, sin ser posible identificar algún sistema de drenaje para el manejo de las aguas de escorrentía superficial.

**Fotografía 5.** Vista general de la zona verde de la Carrera 110A No. 88C-15

- A la Alcaldía Local de Engativá, desde sus competencias, adelantar una verificación de los sistemas de drenaje de aguas superficiales del predio de la Carrera 110A No. 88C-15, en el Sector Catastral Ciudadela Colsubsidio de la Localidad de Engativá. Lo anterior teniendo en cuenta que el predio está a cargo del Distrito Capital, y con el objetivo de evitar filtraciones de agua hacia suelo de cimentación de los predios de la Carrera 110A No. 88C-32 (P1) y Carrera 110A No. 88C-38 (P2) que pueda generar asentamientos en las estructuras de los patios.
- A la Alcaldía Local de Engativá, desde su competencia adelantar las acciones administrativas tendientes a realizar el seguimiento de las recomendaciones impartidas mediante este diagnóstico técnico con el objeto de proteger la integridad física de los vecinos y transeúntes del sector.

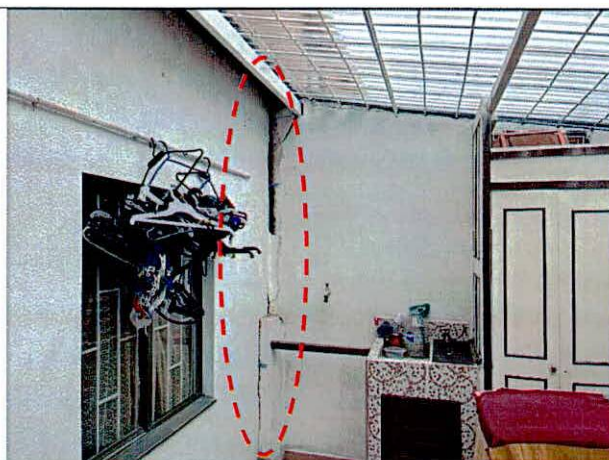
En el momento de la visita técnica se evidencia un buen estado de conservación de los elementos estructurales y no estructurales de las edificaciones de dos (02) niveles. Sin embargo, se identifican daños leves a moderados en los patios del costado posterior de las viviendas. Se observan separaciones de hasta 3cm de abertura entre los muros de los patios y las edificaciones de dos (02) niveles (ver fotografías 6 a 8). Se evidencia que, los muros de mampostería del patio no tienen algún tipo de conexión con la vivienda. En uno de los apoyos de las cubiertas se evidencian desplazamientos y grietas de aproximadamente 1cm de abertura en los acabados de muros de mampostería; no obstante, se identifican fisuras de aproximadamente 1mm en el bloque de mampostería (ver fotografías 9 y 10). En el muro del costado sur del patio del predio P2 se observa una grieta de tendencia escalonada de aproximadamente 1.5mm de abertura, como también una grieta de aproximadamente 8mm de abertura en un machón del perímetro (ver fotografías 11 y 12). Se observan inclinaciones de las estructuras de patio en sentido norte-sur.

- Es posible que las grietas, separaciones entre muros e inclinaciones de los patios en los predios P1 y P2, del Sector Catastral Ciudadela Colsubsidio de la Localidad de Engativá, estén asociados con deficiencias constructivas y/o asentamientos diferenciales debido a cambios volumétricos del suelo.

**Fotografía 6.** Separación entre muro del patio y la vivienda de dos (02) niveles del predio P1

- A los habitantes y/o responsables de los predios de la Carrera 110A No. 88C-32 (P1) y Carrera 110A No. 88C-38 (P2), del Sector Catastral Ciudadela Colsubsidio de la Localidad de Engativá, realizar evaluación de los sistemas estructurales de los patios ubicados en el costado posterior de las viviendas, con el objetivo de dar cumplimiento al actual Reglamento Colombiano de Construcción Sismo Resistente NSR-10 (Decreto 926 de 2010); asimismo, tener en cuenta los espectros de diseño incluidos en el Decreto 523 de 2010 (microzonificación sísmica de Bogotá D.C).

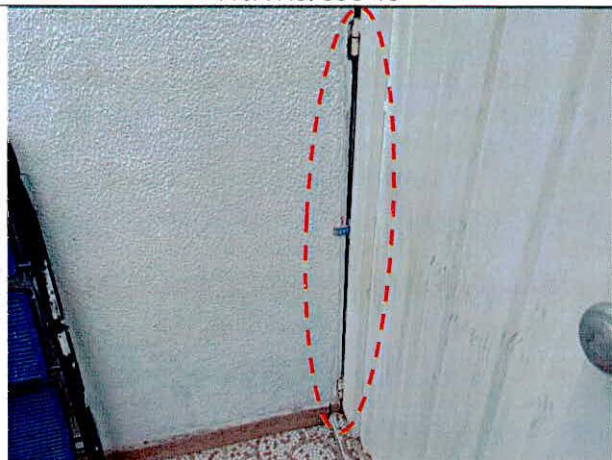
**Fotografía 7.** Separación entre muro del patio y la vivienda de dos (02) niveles del predio P1

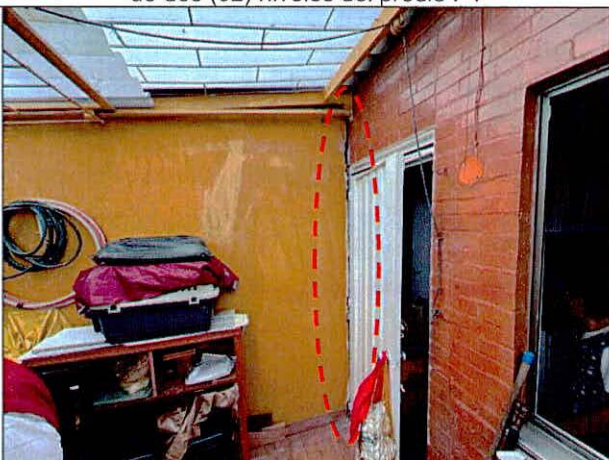
**Fotografía 8.** Separación entre muro del patio y la vivienda de dos (02) niveles del predio P2

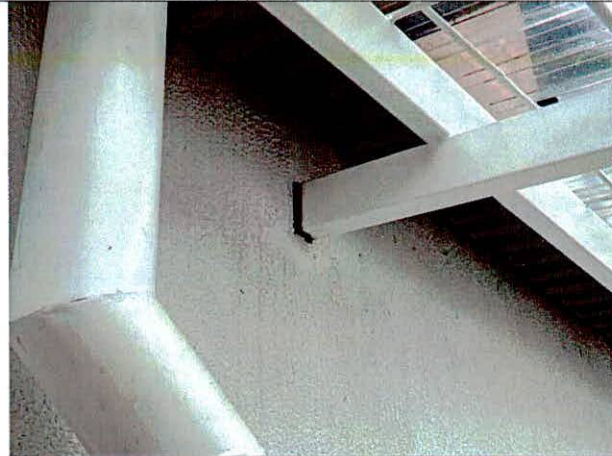
**Fotografía 9.** Deslizamiento en apoyo de la cubierta del patio del predio P1

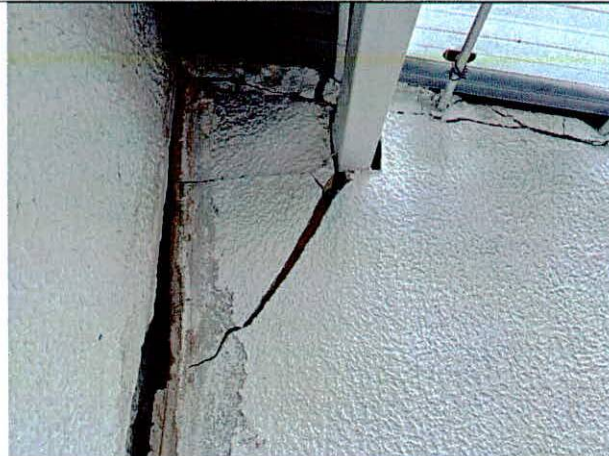
**Fotografía 10.** Grieta en acabados de muro en patio del predio P1

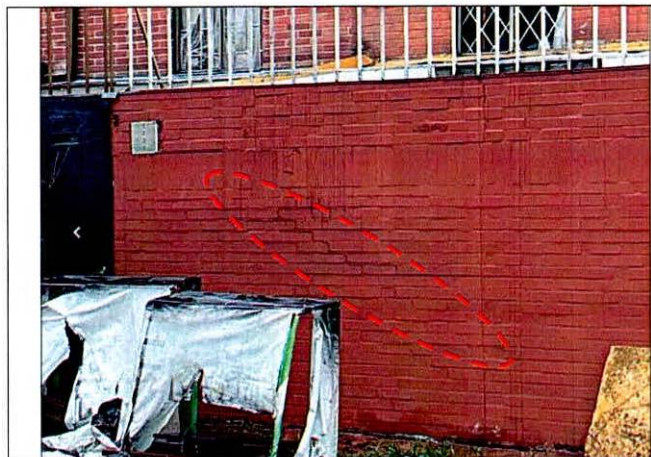
Fotografía 11. Grieta en muro de patio del predio P2

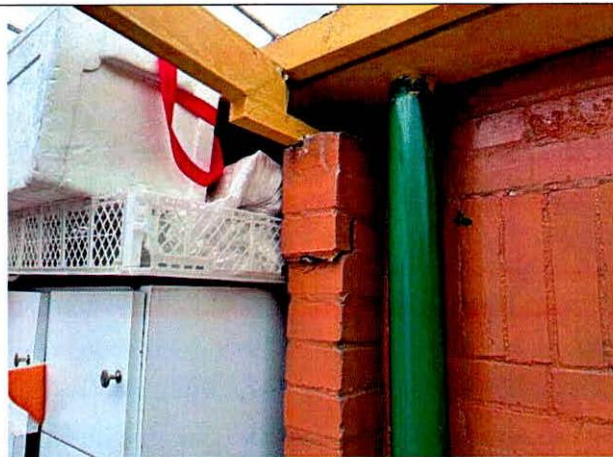
Fotografía 12. Grieta en machón de patio del predio P2
