## DIAGNÓSTICO TÉCNICO

**DIAGNÓSTICO TÉCNICO - DI-20496**  
**SUBDIRECCIÓN DE ANÁLISIS DE RIESGOS Y EFECTOS DE CAMBIO CLIMÁTICO**  
**GRUPO ASISTENCIA TÉCNICA**  
**RADICADO IDIGER No. 2024ER7085**  
**EVENTO SIRE No. 5432944**

| <b>DIRECCIÓN:</b> | AK 58 # 131 - 34 | <b>COORDENADA MEDIA<br/>ÁREA INSPECCIONADA:</b> | X: 101167,07 Y: 113866,23 | | | |

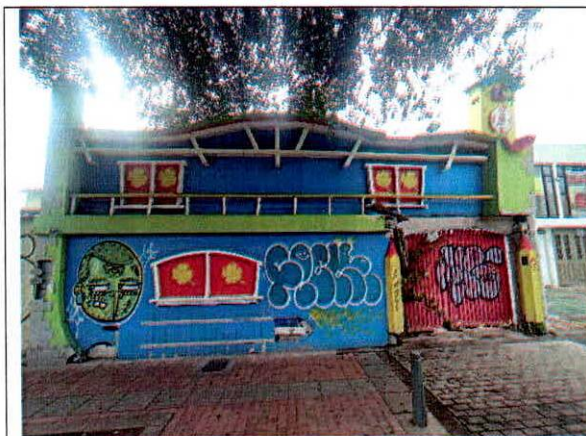
En el predio de la AK 58 # 131 – 34, se emplaza una edificación de 2 niveles donde funcionaba un jardín infantil, que, de acuerdo con la solicitud correspondía al Jardín Infantil Universo Mágico – sede Colina Campestre. Actualmente al parecer se encuentra desocupado. Esta edificación cuenta con elementos de fachaleta de doble altura en superboard en alto relieve, resaltando que algunos elementos se han ido deformando y/o desprendiendo y que también, posiblemente algunas personas han ido desprendiendo segmentos o fragmentos de la fachaleta (ver Fotografías 1 y 2).

**Fotografía 1.** Fachada (norte) del salón comunal evaluado

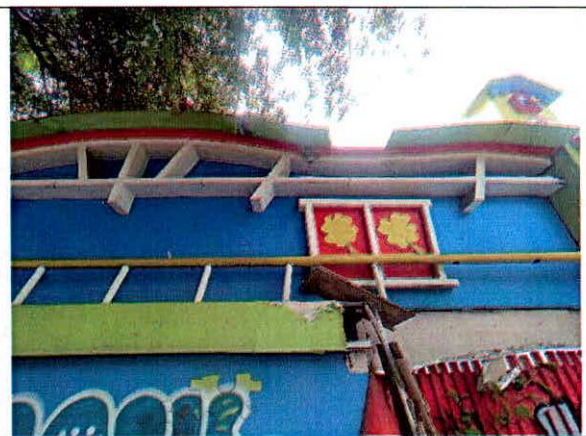
- Ausencia de mantenimiento de la fachaleta del predio evaluado.

**Fotografía 2.** Muestra de deterioro y caída de elementos de fachaleta

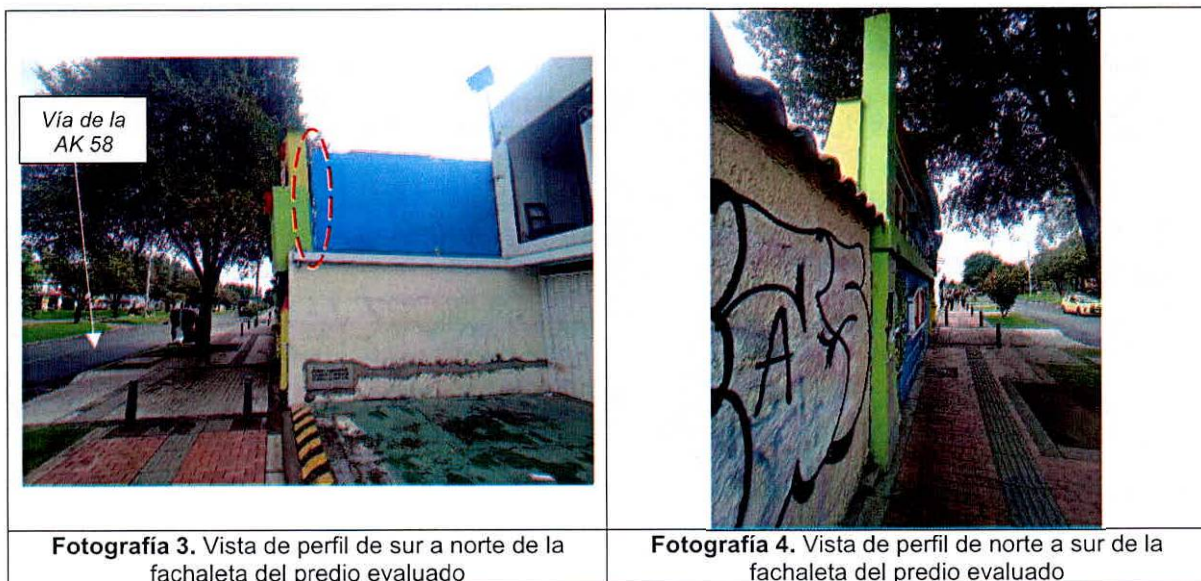
En términos generales la fachaleta de la edificación emplazada en el predio evaluado se encuentra en condición de abandono y presenta deterioro generalizado, resaltando que el costado sur de la fachaleta del segundo nivel presenta rotura e inclinación hacia el exterior, esto es, hacia el andén oriental de la vía de la AK 58, alcanzando en su parte más alta una separación cercana a 15 cm (ver Fotografías 3 y 4).

- Es posible que se presente continuación y aumento progresivo en la deformación de los elementos que conforman la fachaleta del predio evaluado, principalmente del costado sur del segundo nivel, que podrían eventualmente volcarse o desprenderse sobre el andén oriental de la vía de la AK 58 frente a este predio.

- Al responsable y/o responsables del predio de la AK 58 # 131 - 34, Sector Catastral Prado Veraniego Norte, Localidad Suba, al parecer el *Banco Bilbao Vizcaya Argentaria Colombia S.A.* según verificación realizada en la Ventanilla Única de la Construcción (VUC) de la Secretaría Distrital del Hábitat – SDHT, acoger la recomendación de restricción de uso de este predio, hasta tanto se implementen acciones que garanticen condiciones de estabilidad y funcionalidad de los elementos que conforman su fachaleta.

- A la Secretaría Distrital de Movilidad – SDM y/o a la Alcaldía Local de Suba, desde sus respectivas competencias, acoger la recomendación de restricción de uso en todo su ancho, del andén oriental de la vía de la AK 58 frente al predio de la AK 58 # 131 - 34, Sector Catastral Prado Veraniego Norte, Localidad Suba, hasta tanto se implementen acciones que garanticen condiciones de estabilidad y funcionalidad de los elementos que conforman la fachaleta de este predio.
