| | <b>CONCEPTO TÉCNICO DE AMENAZA RUINA</b> | Código: | GPR-FT-06 |

| 1.1 CONCEPTO DE AMENAZA RUINA N° CAR: | 2221 |

| 2.5 DIRECCIÓN: | CARRERA 1 No. 8 – 55/ CALLE 9 No. 1 - 07 |
| 2.7 FECHA DE VISITA: | OCTUBRE 10 DE 2012 |

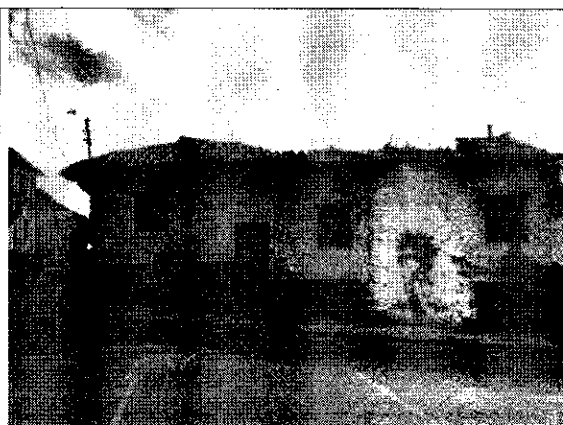
Los muros de fachada se encuentran en regular estado, en el muro del costado oriental se observan fisuras y deterioro en los acabados, como se puede ver en la foto 1, en el muro del costado norte se presentan desprendimientos de acabados, se observan agrietamientos y fisuras, hay deterioro avanzado de los acabados, como se puede ver en las fotos 2 a 5 del registro fotográfico, en la foto 6 se puede apreciar que hay daños en la parte superior del muro del costado norte, se presentan desprendimiento del pañete de acabado, se observan unidades de adobe sueltas con posibilidad de desprendimientos y afectación a transeúntes.

Foto 2. Muro de fachada del costado norte.

- Proveer medidas de seguridad y de aislamiento a los peatones en el área de influencia de la edificación
- Reparar toda la cubierta de la edificación que se encuentra en malas condiciones
- Reparar los muros de la edificación que presentan deterioro, daños en los acabados y desprendimiento de materiales
- Retirar los elementos de madera del alero de la zona frontal que presentan posibilidad de desprendimientos
- El desarrollo de las actividades anteriores debe estar de acuerdo con los lineamientos indicados por el Instituto Distrital de Patrimonio Cultural que regula las intervenciones en los inmuebles de interés cultural

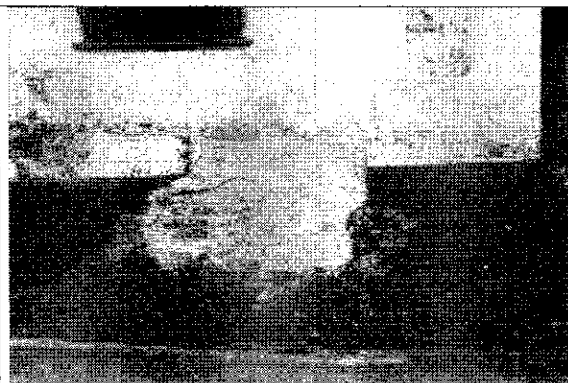
**Foto 3.** Deterioro en los acabados de los muros de fachada.

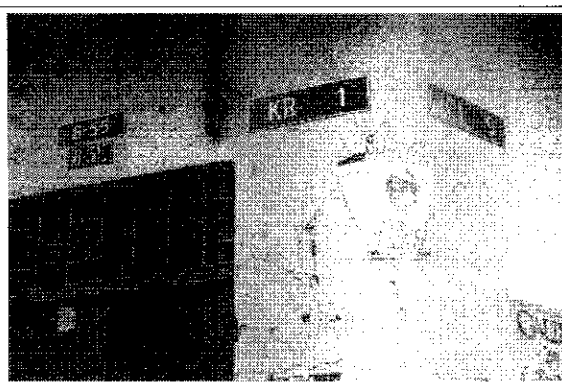
**Foto 4.** Fisuras y desprendimientos de acabados en los muros de fachada.

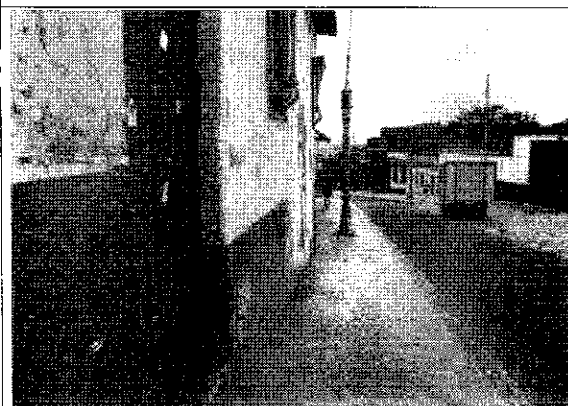
**Foto 5.** Desprendimientos de acabados en la parte central del muro de fachada del costado norte.

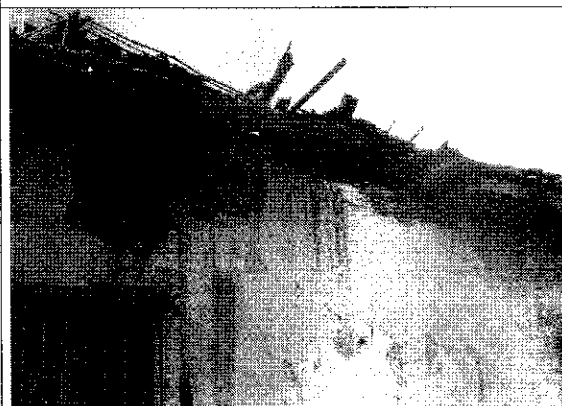
**Foto 6.** Desprendimiento de pañete y de unidades de adobe en la parte superior del muro del costado norte.
