| | <b>DIAGNÓSTICO TÉCNICO</b> | Código: | <b>CR-FT-42</b> |

**DIAGNÓSTICO TÉCNICO – DI No. 20636**  
**SUBDIRECCIÓN DE ANÁLISIS DE RIESGOS Y EFECTOS DE CAMBIO CLIMÁTICO**  
**GRUPO ASISTENCIA TÉCNICA**  
**RADICADO 2024ER10516 Y EVENTO SIRE No.5435895**

| DIRECCIÓN: | Tramo de la vía vehicular:<br>Carrera 11 Este 96A 38 a la Carrera 11 Este No.96C-18 | CHIP Y/O COORDENADAS AREA INSPECCIONADA: | | | X1: 106.469,25 Y1:107.880,82<br>X2: 106.476,70 Y2:107.876,68<br>X3: 106.419,24 Y3:107.842,36<br>X4: 106.415,37 Y4:107.843,84 | | |

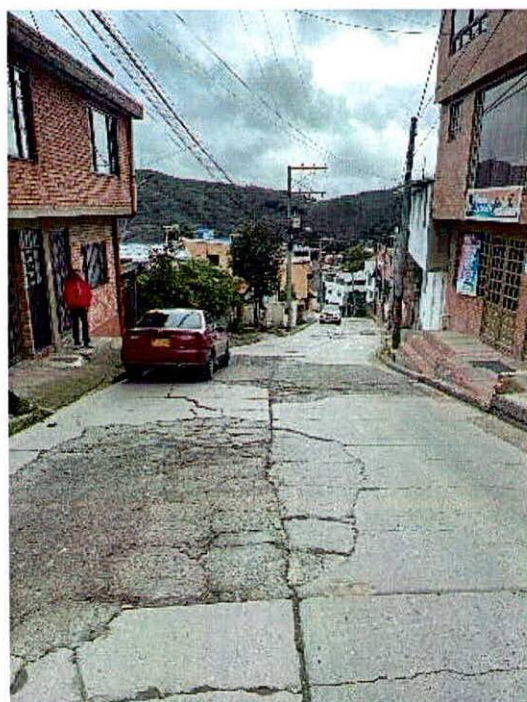
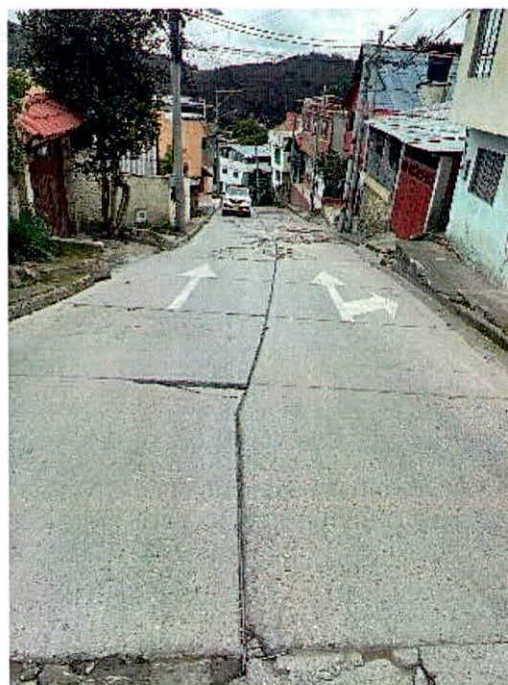
El sector inspeccionado corresponde al tramo de la vía vehicular localizada entre la Carrera 11 Este No.96A-38 a la Carrera 11 Este No. 96C-18. La vía cuenta con una estructura en pavimento rígido y un ancho de aproximadamente 8m, (Ver fotografías 1 y 2). La inspección visual se realiza en compañía de la señora Nataly Julieth Manrique Gerente operativa de la empresa ACUALCOS.

**Fotografías 1 y 2.** Tramo de la vía vehicular inspeccionada entre la Carrera 11 Este No.96A-38 a la Carrera 11 Este No. 96C-18.

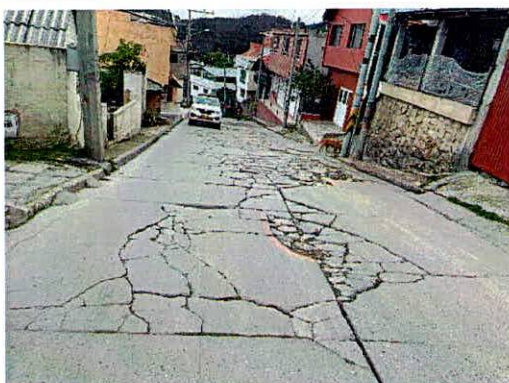
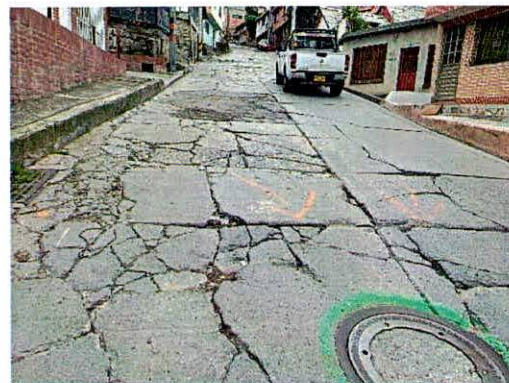
Durante la visita técnica se observa múltiples fracturas de la estructura de pavimento, hundimiento y levantamiento de las losas de concreto, (Ver fotografías 3 a la 5). Adicionalmente se observa un pozo

**Fotografías 3 y 4.** Tramo de la vía vehicular inspeccionada entre la Carrera 11 Este No.96A-38 a la Carrera 11 Este No. 96C-18.

- A la Alcaldía Local de Chapinero y a la Secretaría Distrital de Movilidad, se recomienda garantizar la recomendación de restricción de uso del tramo de la vía vehicular localizada entre la Carrera 11 Este No.96A-38 a la Carrera 11 Este No. 96C-18 (Código de Identificación de Calzada: 533745), en el Sector Catastral San Isidro Rural II de la Localidad de Chapinero, en una longitud de 25m en todo su ancho, hasta tanto se implementen las acciones de intervención requeridas en la infraestructura vial.

- Al Instituto de Desarrollo Urbano-IDU, desde sus competencias, como el responsable y encargado de la intervención de los tramos viales identificados con CIV 2002449 y 2002450 localizados entre la Carrera 11 Este No.96A-38 a la Carrera 11 Este No. 96C-18, en el Sector Catastral San Isidro Rural II de la Localidad de Chapinero, se recomienda adelantar las acciones de reparación y/o intervención de la estructura del pavimento con el objetivo de que sean reparados los daños observados en los tramo viales evaluados, y mientras se adelantan dichas intervenciones se recomienda se propongan vías alternas que cuenten con la capacidad de soporte para el tránsito de las rutas del Sistema Integrado de Transporte Público -SITP.

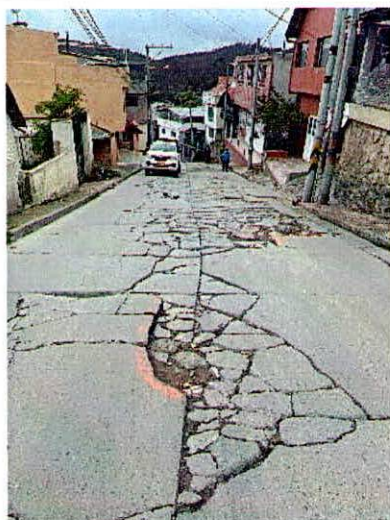
**Fotografía 5.** Tramo de la vía vehicular inspeccionada entre la Carrera 11 Este No.96A-38 a la Carrera 11 Este No. 96C-18.

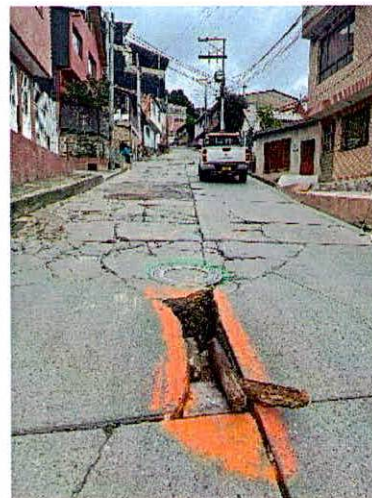
de inspección de la red de alcantarillado a cargo de ACUALCOS colapsado, se evidencia lavado de finos y colapso de la sección aledaña al pozo en un área de aproximadamente 20cm<sup>2</sup>. (Ver fotografías 6 a la 10). Es importante mencionar que la señora Nataly manifiesta que están adelantando las acciones correspondientes para poder hacer la intervención y/o reparación de la red de alcantarillado que se localiza en el sector. No se identifican daños adicionales en la zona evaluada.

**Fotografía 6.** Pozo de inspección de la red de alcantarillado colapsado entre la Carrera 11 Este No.96A-38 a la Carrera 11 Este No. 96C-18.

- A la Empresa ACUALCOS E.S.P, desde sus competencias, se recomienda adelantar las acciones requeridas en la red de alcantarillado localizada en el tramo de la vía vehicular localizada entre la Carrera 11 Este No.96A-38 a la Carrera 11 Este No. 96C-18, en el Sector Catastral San Isidro Rural II de la Localidad de Chapinero, además de la reparación y/o intervención del pozo que se encuentra colapsado.

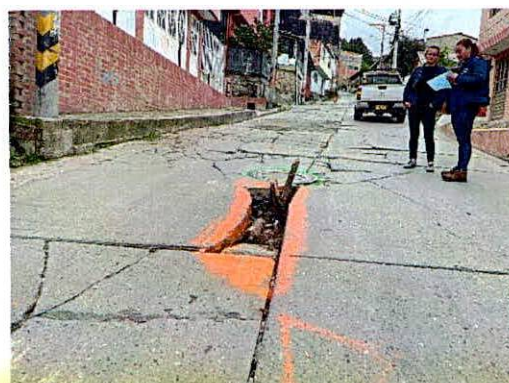
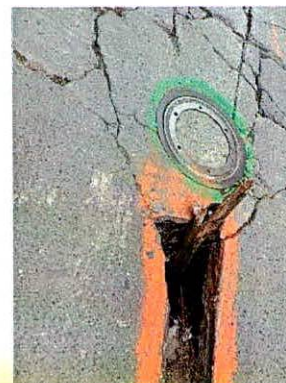
**Fotografías 7 y 8.** Pozo de inspección de la red de alcantarillado colapsado entre la Carrera 11 Este No.96A-38 a la Carrera 11 Este No. 96C-18.

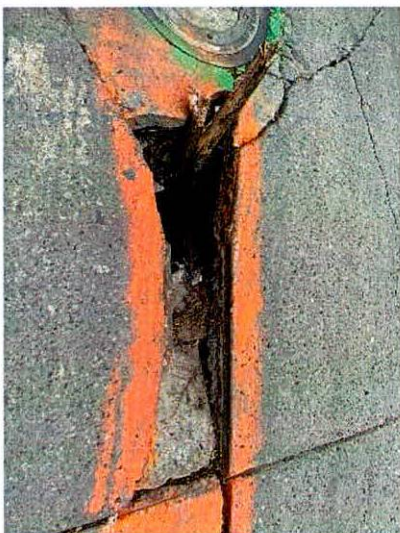
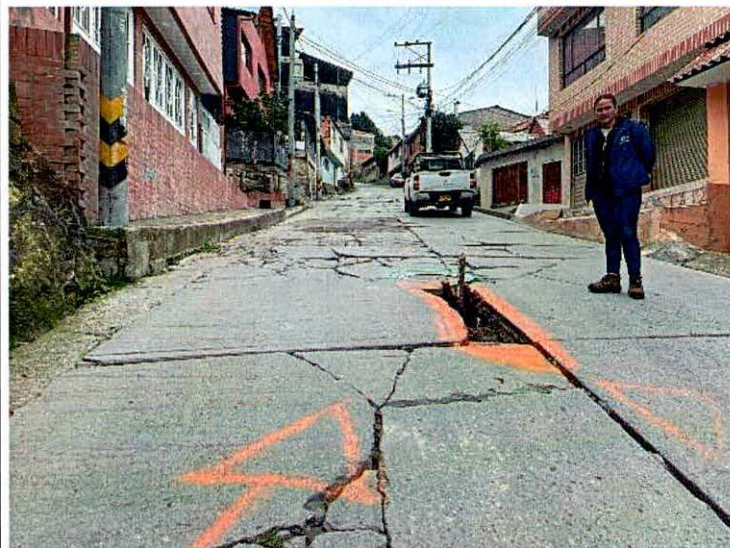
- Los daños identificados en el tramo vial inspeccionado se encuentran posiblemente asociados con ausencia de mantenimiento, deficiencias constructivas en la estructura de pavimento, sumado al proceso de lavado de finos por el colapso del pozo de inspección de la red de alcantarillado.

Fotografías 9 y 10. Pozo de inspección de la red de alcantarillado colapsado entre la Carrera 11 Este No.96A-38 a la Carrera 11 Este No. 96C-18.
