## DIAGNÓSTICO TÉCNICO

**DIAGNÓSTICO TÉCNICO – DI-20585**  
**SUBDIRECCIÓN DE ANÁLISIS DE RIESGOS Y EFECTOS DE CAMBIO CLIMÁTICO**  
**GRUPO ASISTENCIA TÉCNICA**  
**RADICADO IDIGE No. 2024ER7958**

| DIRECCIÓN: | P1: KR 7 Este con CL 102<br>P2: KR 5 A Este con CL 98 A | COORDENADAS ÁREA INSPECCIONADA | X <sub>1</sub> :106507.67 Y <sub>1</sub> :108320.32<br>X <sub>2</sub> : 106085.41 Y <sub>2</sub> :108216.55 | | | |

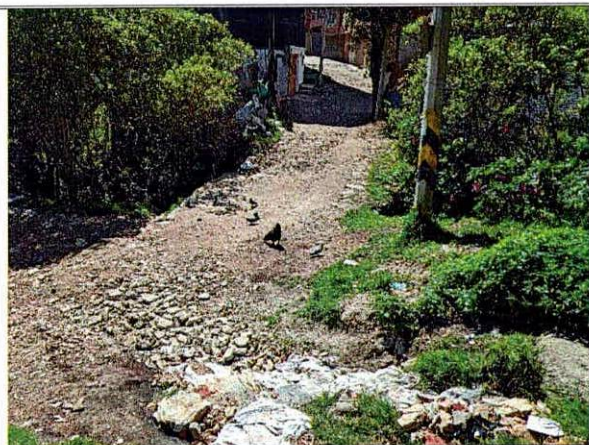
El polígono P1 se encuentra en un sector que corresponde a una zona de ladera de pendiente baja, parcialmente consolidada urbanísticamente, con vías en afirmado o material de relleno y viviendas en su mayoría en mampostería confinada (Ver Fotografía 1).

**Fotografía No. 1.** Vista general del sector donde se encuentra el box culvert en el polígono P1.

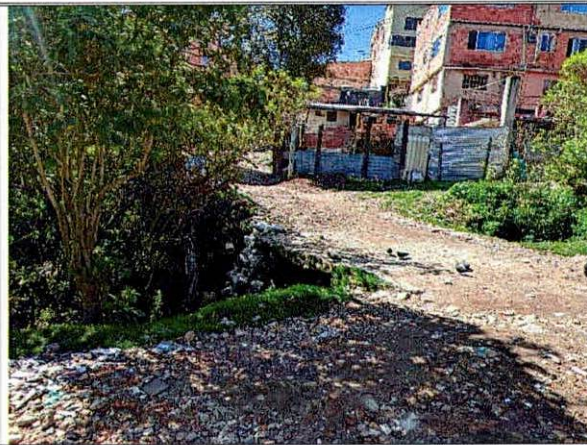
El tramo vial evaluado corresponde a una vía vehicular en afirmado y rellenos sobre la Carrera 7 Este, con ancho aproximado de 4.0 m, a la altura de la Calle 102 se presenta el cruce con la quebrada La Sureña, en este punto se encuentra un Box Coulvert en concreto reforzado, que en su parte superior la losa de rodamiento tiene unas dimensiones cercanas a los 5.0 m de largo y 4.0 m de ancho (Ver Fotografías 2 y 3).

Durante la inspección se observan condiciones similares a las descritas en los antecedentes (DI-18374 de 2022) respecto a: el colapso de parte de la estructura de soporte al costado nororiental del Box Coulvert, hacia ese mismo costado la losa superior del Box Coulvert quedo sin soporte y podría presentarse colapso parcial, en este punto se observa un muro de tierra en lonas utilizado como estructura de protección del material de soporte de la vía (Ver Fotografías 2 y 3).

**Fotografía No. 2.** Vista general del box culvert en el polígono P1.

- A la Alcaldía Local de Chapinero y a la Secretaria Distrital de Movilidad - SDM, desde sus competencias garantizar la recomendación de restricción de uso parcial del tramo vial localizado en la Carrera 7 Este con Calle 102 (P1) en el desarrollo La Sureña de la localidad de Chapinero, una longitud de 8.0 m y un ancho de 2.0 m al costado oriental del tramo vial evaluado, hasta tanto se implementen acciones que garanticen condiciones de estabilidad del Box Culvert, a fin de garantizar el correcto funcionamiento de esta vía. Cabe resaltar que, las acciones que se adelanten deben ser efectuadas por el personal idóneo, desarrollando los análisis geotécnicos pertinentes bajo la normatividad vigente y tramitando los permisos y/o licencias requeridas de ser el caso.

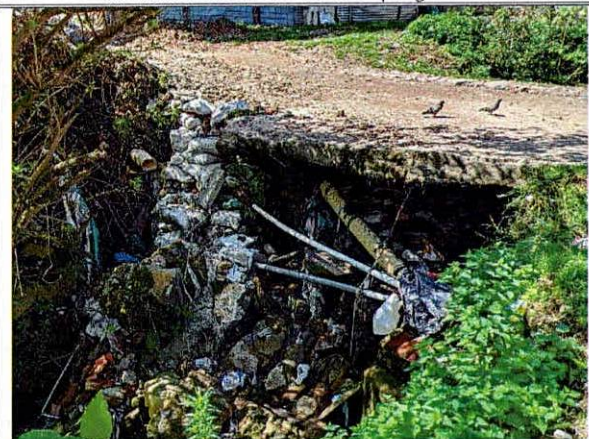
Dadas las características de las afectaciones en los taludes evaluados en los polígonos P1 y P2, se considera que las mismas pueden estar asociadas a las posibles deficiencias o falta de medidas de protección y/o contención, así como un adecuados sistemas de manejo de aguas escorrentía superficial y subsuperficial, sumado a la socavación de las quebradas en las zonas de soporte de las estructuras afectadas.

**Fotografía No. 3.** Vista de la pérdida de soporte de la losa superior del box culvert en P1.

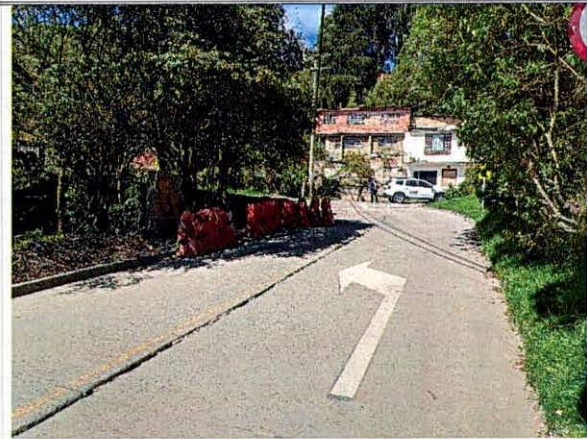
El polígono P2 se encuentra en un sector que corresponde a una zona de ladera de pendiente media, parcialmente consolidada urbanísticamente, con vías pavimentadas y viviendas en su mayoría en mampostería confinada (Ver Fotografía 4).

**Fotografía No. 4.** Vista general del polígono P2.

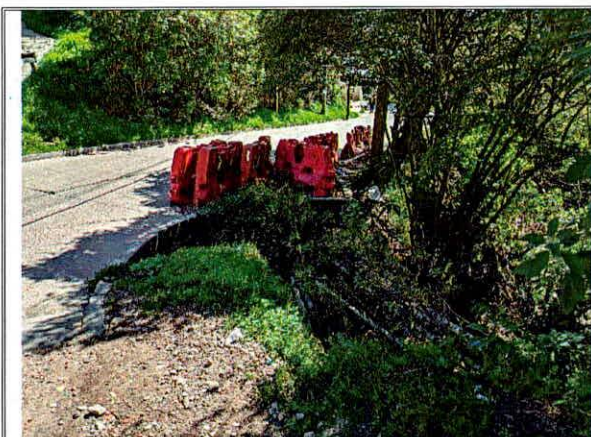
El tramo vial evaluado corresponde a una vía vehicular en pavimento rígido sobre la Carrera 5 Este, con ancho aproximado de 8.0 m, a la altura de la Calle 98 A se presenta el cruce con la quebrada Puente Piedra en este punto, se encuentra lo que al parecer es una estructura en concreto reforzado de drenaje para dicha quebrada, que desemboca hacia el costado oriental de la vía en una zona de pendiente abrupta y escarpada (Ver Fotografías 5 y 6).

A pesar de la densa vegetación en el punto que impide la visibilidad, durante la inspección se observan condiciones similares a las descritas en los antecedentes (DI-18374 de 2020) respecto al proceso de socavación lateral del terreno, sobre el costado oriental de la estructura de drenaje descrita generando que la losa de concreto de la estructura del pavimento quede sin soporte, en un ancho cercano al metro, de continuar con la socavación podría presentarse colapso parcial en este costado de la losa de la calzada (Ver Fotografías 5 y 6).

Fotografía No. 5. Vista de tramo vial evaluado en P2.

- A la Alcaldía Local de Chapinero y a la Secretaria Distrital de Movilidad - SDM, desde sus competencias garantizar la recomendación de restricción de uso parcial del tramo vial localizado en la Carrera 5 A Este con Calle 98 A (P2) en el desarrollo San Luis Altos del Cabo de la localidad de Chapinero, una longitud de 20 m y un ancho de 2.0 m al costado oriental del tramo vial evaluado, hasta tanto se implementen acciones que garanticen condiciones de estabilidad de la estructura de pavimento y suelo de soporte, a fin de garantizar el correcto funcionamiento de esta vía. Cabe resaltar que, las acciones que se adelanten deben ser efectuadas por el personal idóneo, desarrollando los análisis geotécnicos pertinentes bajo la normatividad vigente y tramitando los permisos y/o licencias requeridas de ser el caso.

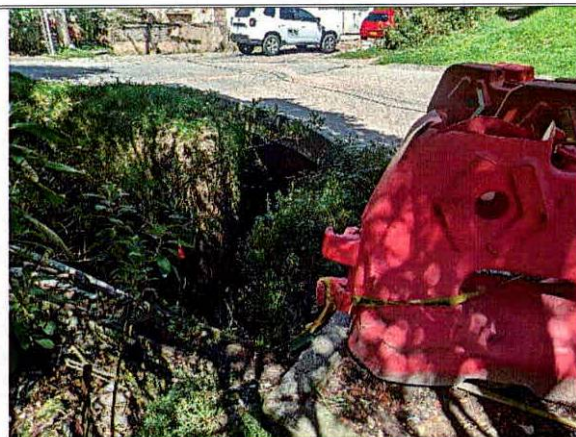
Fotografía No. 6. Vista de la socavación al costado oriental del tramo vial evaluado en P2.
