**DIAGNÓSTICO TÉCNICO – DI-20408**  
**SUBDIRECCIÓN DE ANÁLISIS DE RIESGOS Y EFECTOS DE CAMBIO CLIMÁTICO**  
**GRUPO ASISTENCIA TÉCNICA**  
**RADICADOS IDIGER No. 2024ER5444**

| <b>DIRECCIÓN:</b> | Calle 46D Sur No. 15 – 87 Este | <b>COORDENADAS INSPECCIONADA</b> | <b>ÁREA</b> | X: 99430,10 Y: 93606,16 | | | |

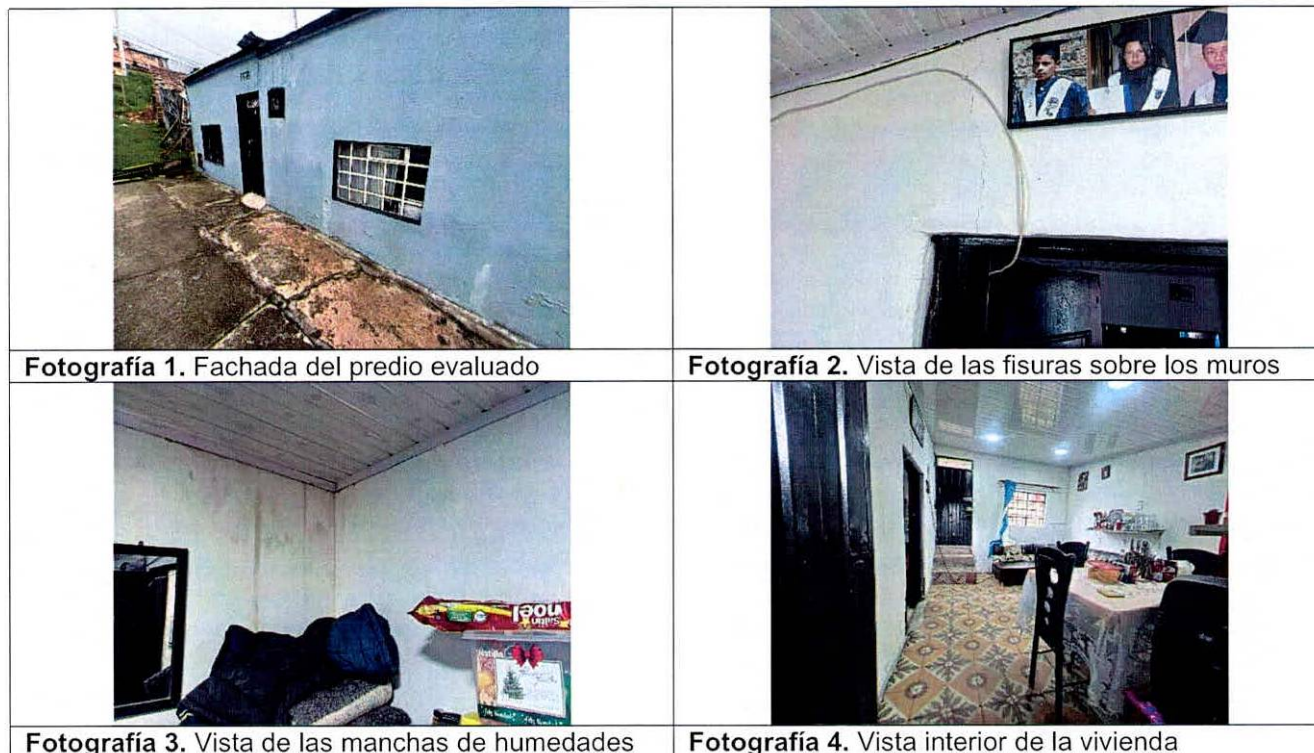
## 10. REGISTRO FOTOGRAFICO

En el predio de la consulta se emplaza una vivienda de un nivel en mampostería simple y cubierta en tejas de fibrocemento apoyadas sobre un entramado en madera. La vivienda evidencia daños como fisuras de tendencia vertical en los muros divisorios, manchas de humedades con presencia de moho negro y manchas blancas en los muros perimetrales de la vivienda. Sin embargo, no se evidencian daños en los elementos estructurales y no estructurales que conforman la vivienda.

Dada la ubicación de la vivienda en una zona susceptible a la ocurrencia de avenidas torrenciales e inundación, así como deficiencias constructivas en general de la misma

- Al responsable y/o responsables de la vivienda emplazada en el Calle 46D Sur No. 15 – 87 Este, en el Barrio El Quindío de la Localidad de San Cristóbal, acercarse a la Caja de Vivienda Popular y solicitar la respectiva información y asesoría sobre el proceso de reasentamiento que se adelanta con los responsables del predio, con el propósito de agilizar el desarrollo de este.
