**DIAGNÓSTICO TÉCNICO – DI No. 16739**  
**SUBDIRECCIÓN DE ANÁLISIS DE RIESGOS Y EFECTOS DE CAMBIO CLIMÁTICO**  
**GRUPO ASISTENCIA TÉCNICA**  
**EVENTO SIRE 5387174**  
**RADICADO SIRE 2021ER18263**

| <b>DIRECCIÓN:</b> | Talud localizado en la Calle 69D Sur con Carrera 42A | <b>COORDENADAS AREA INSPECCIONADA</b> | X <sub>1</sub> :91253.40, Y <sub>1</sub> :97110.67<br>X <sub>2</sub> :91240.57, Y <sub>2</sub> :97129.33<br>X <sub>3</sub> :91243.87, Y <sub>3</sub> :97112.92<br>X <sub>4</sub> :91250.35, Y <sub>4</sub> :97103.53 | | | |

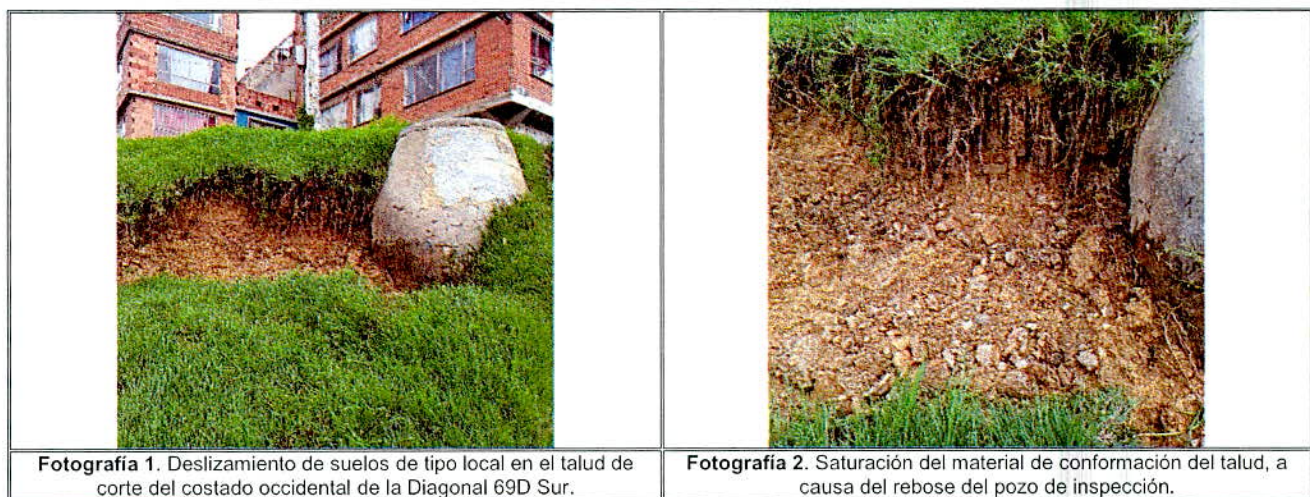
Se inspecciona un talud de aproximadamente de 4.0m de altura y 8.0m de longitud, conformado por material vegetal, recebo y arcillas amarillas. Se evidencia en la zona media del talud una estructura de recolección de aguas residuales de tipo pozo de inspección, la cual presenta colmatación y rebose

de aguas, aparentemente generando la saturación del suelo y posterior deslizamiento del material, (Ver fotografías 1 y 2).

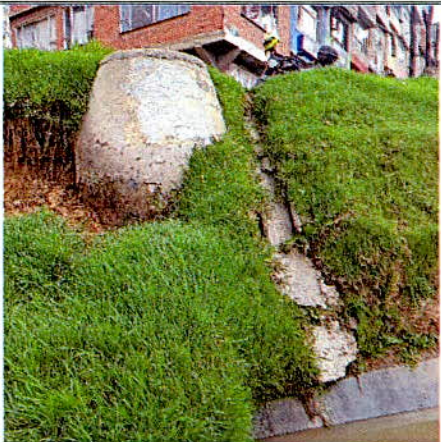
El movimiento en masa desplaza un volumen de aproximadamente 3m<sup>3</sup>, los cuales se depositan en la base del talud; donde se ubica un andén peatonal construido en pavimento articulado que cuenta con una estructura de canalización de aguas lluvias de tipo cuneta de sección triangular, obstruyendo el flujo de agua (Ver fotografías 3 y 4).

| <b>Fotografía 3.</b> Fractura de la estructura de canalización de aguas lluvias del talud. | <b>Fotografía 4.</b> Deposito del material deslizado en la andén peatonal y estructura de canalización de aguas lluvias perimetral. |

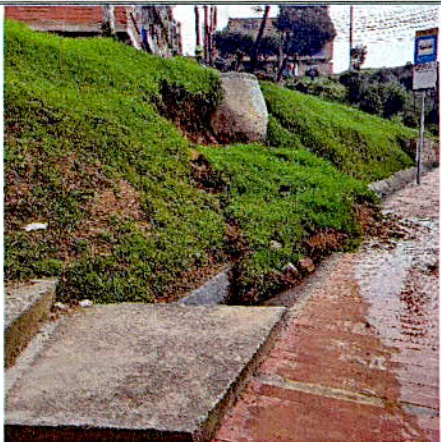
| SI | X | NO | ¿Cuál? | Deposito del material deslizado sobre el andén de la Diagonal 69D Sur con Carrera 42 y la estructura de recolección de aguas lluvias perimetral. |

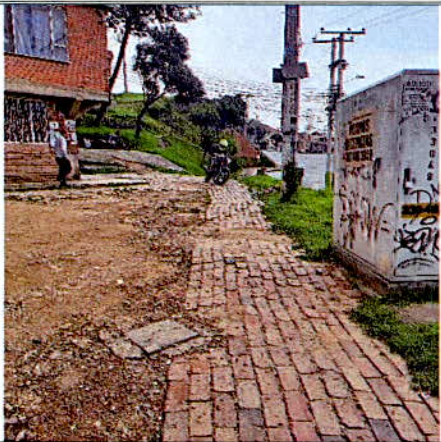
Adicionalmente, se valora el sector localizado en la corona del talud, donde se ubica el sendero peatonal de la Diagonal 69F Bis A Sur, no se identifican grietas de tracción o inestabilidad que indique un nuevo fallo en el talud. Sin embargo, según manifiesta la comunidad, se dispuso esta zona para el parqueo, aparentemente informal de vehículos, lo que podría significar una carga adicional no contemplada en el talud, situación que no fue posible verificar en el momento de la visita. Asimismo, se identifica el depósito de residuos de material de construcción y basura. Es importante resaltar que las viviendas que se localizan en la corona del talud están separadas en aproximadamente 4.0m de longitud y no presentan afectaciones en el momento de la inspección visual, (Ver fotografías 5 y 6).

| <b>Fotografía 5.</b> Panorama en la corona del talud, no se evidencian grietas de tracción o compromiso de las viviendas cercanas. | <b>Fotografía 6.</b> Depósitos de residuos de construcción y basura en la corona del talud. |
