**DIAGNÓSTICO TÉCNICO DI - No. 7260**  
**SUBDIRECCIÓN DE ANÁLISIS Y MITIGACIÓN DE RIESGOS**  
**COORDINACIÓN DE ASISTENCIA TÉCNICA**  
**EVENTO SIRE No. 2226100**

Se presentó un incendio en el predio de la Calle 6 a no. 7-82 (Figura No. 1), en el barrio Santa Barbará de la Localidad de Los La Candelaria.

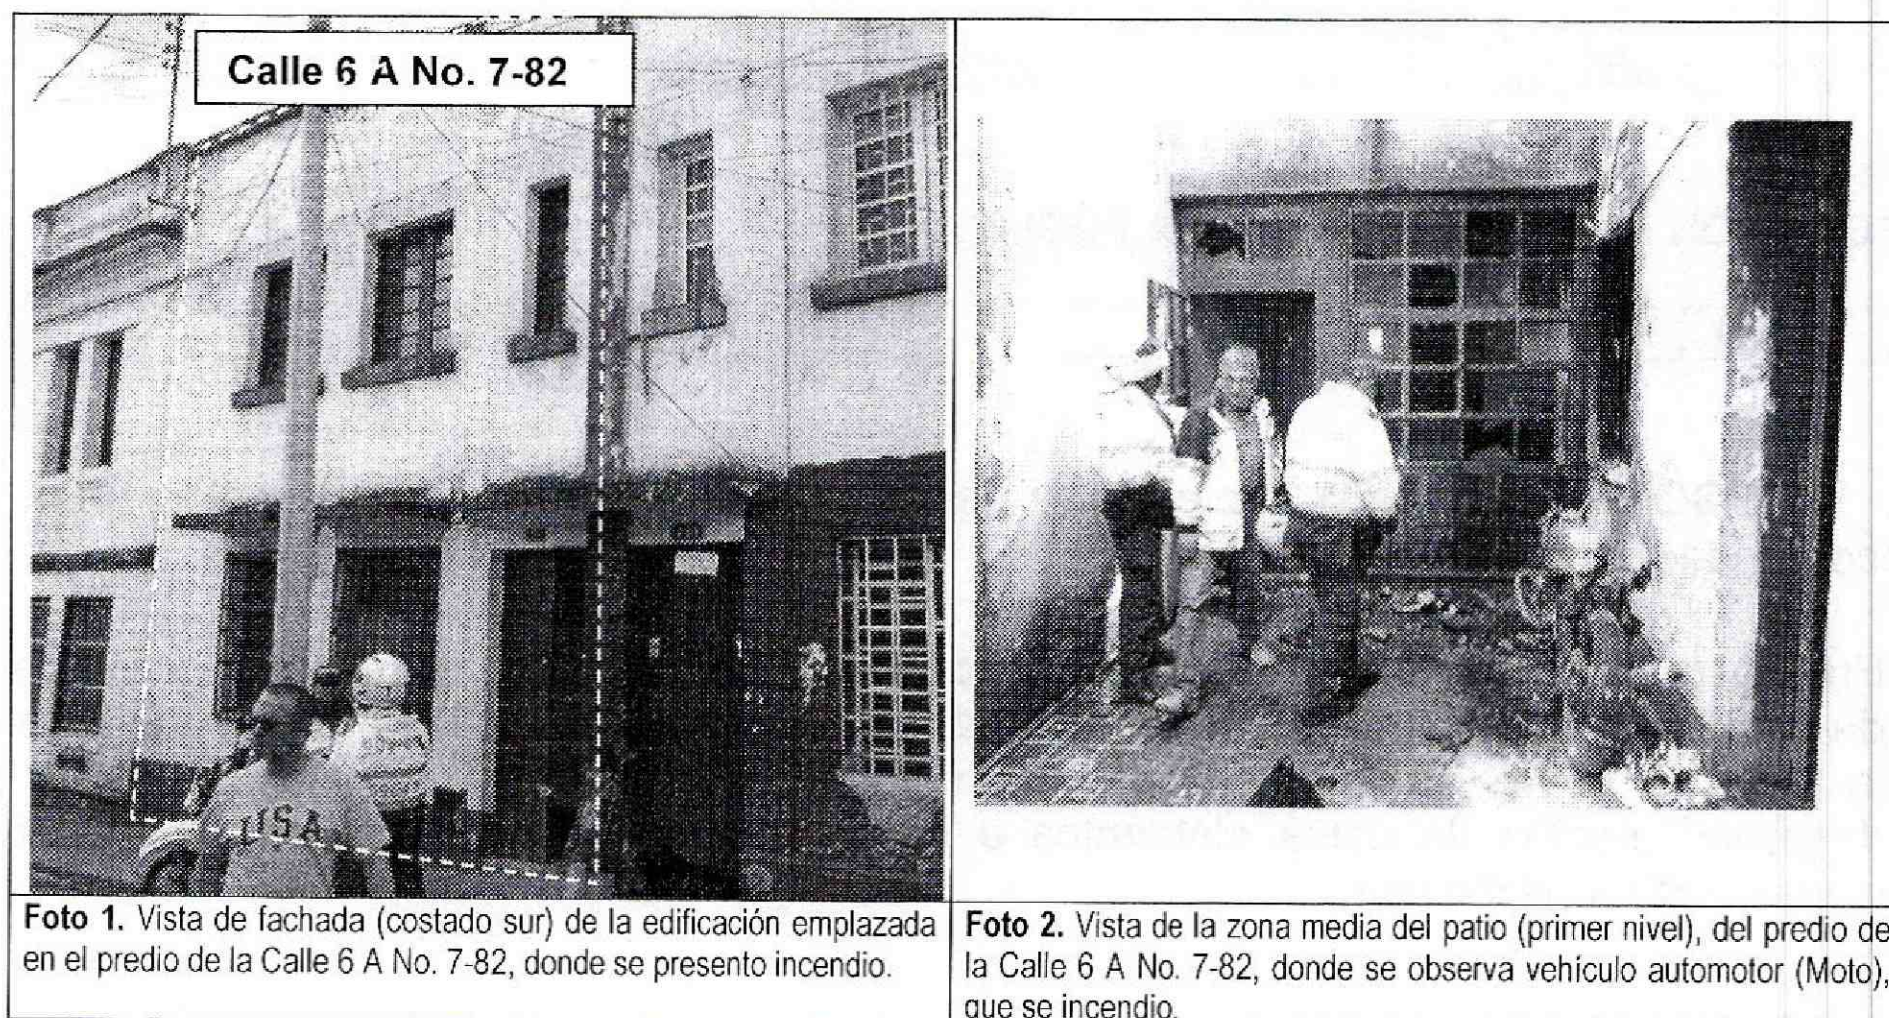
En el predio de la Calle 6 A No. 7-82 (Foto No. 1), se emplaza una construcción antigua de dos (2) niveles en altura, con uso residencial, de arquitectura republicana, construida posiblemente es sistema estructural de muros de carga sin refuerzo, en mampostería de arcilla cocida (ladrillo tolete), con placa de entrepiso, conformada por elementos de madera (Tipo diafragma flexible) con sierre de cubierta mixta en teja de arcilla cocida que se apoyan sobre entramado de madera rolliza y teja de asbesto cemento que se apoya en entramado metálico. Considerando la arquitectura y el lugar de ubicación de la edificación de la Calle 6 A No. 7-82, es posible que esta se encuentre catalogada como Bien de Interés Cultural (BIC).

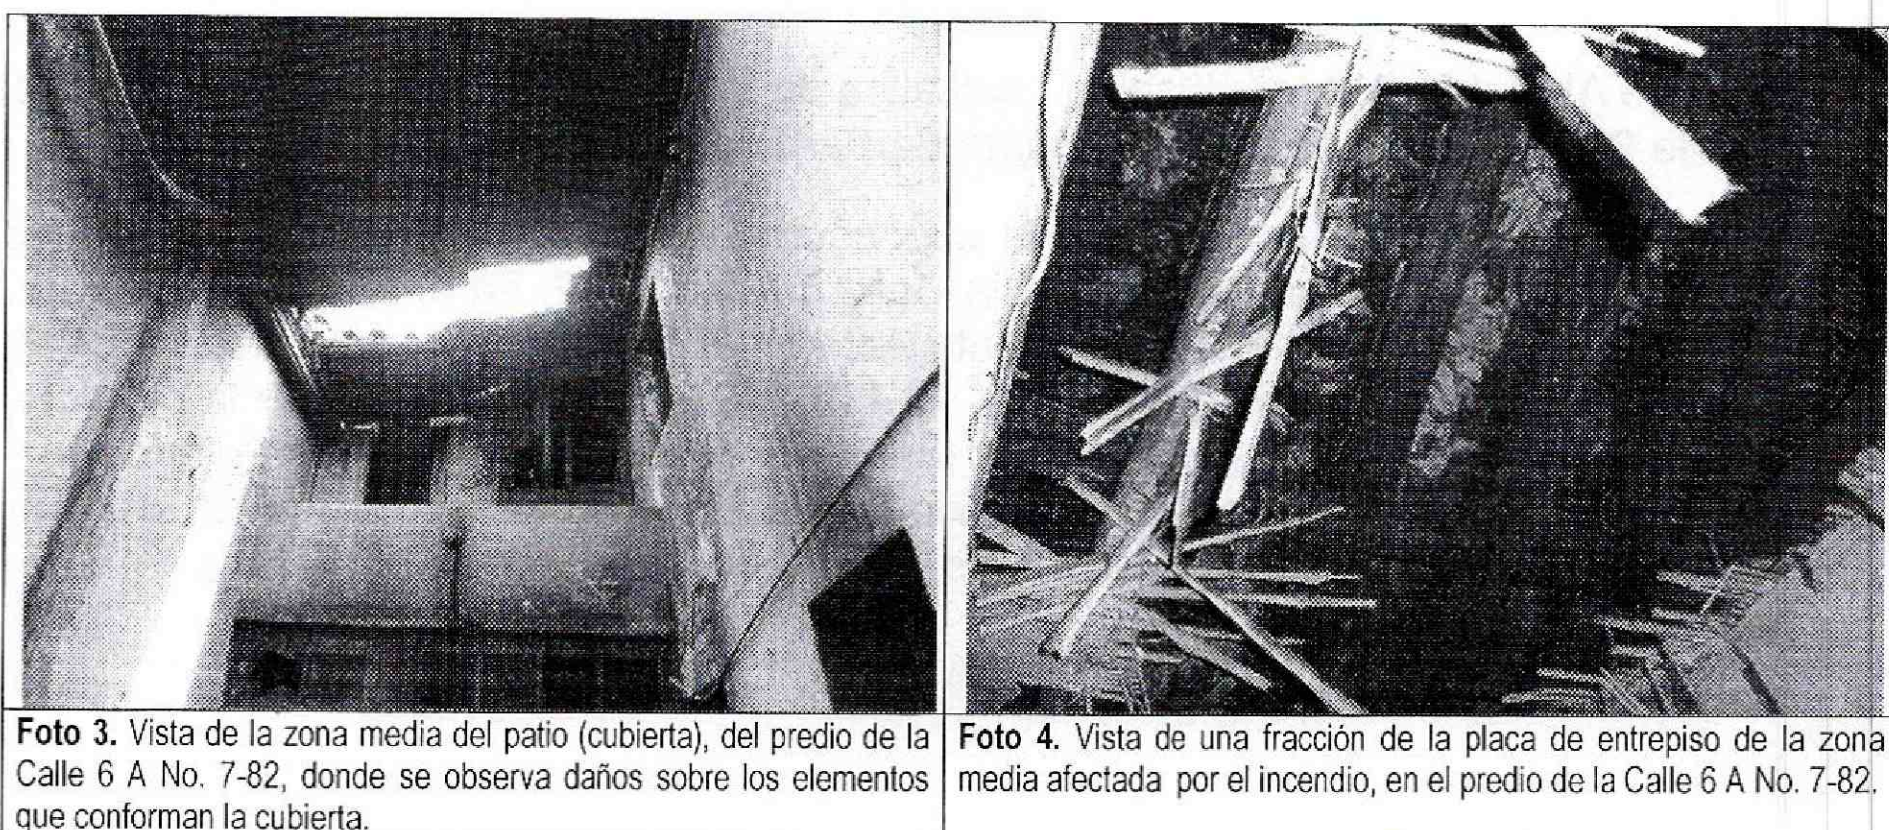
De acuerdo con lo informado por el personal de la Policía Nacional, quienes se encuentran en el momento de realiza la visita, informan que el incendio aparentemente comenzó por la conflagración de un vehículo automotor (Moto) que se encontraba dentro del predio (Foto No. 2) y que al momento se desconoce la posibles causas que generaron la conflagración.

Con base en la inspección visual, se identifica que el incendio genero afectación directa sobre los elementos estructurales y no estructurales de la parte media de la edificación, en una área cercana en planta a los treinta y seis (36) metros cuadrados (donde se encuentra la zona de patio, cocina en primer nivel y habitación de segundo nivel). Afectando de manera directa la cubierta en asbesto cemento, la placa de entrepiso en madera de esta zona; estas afectaciones generan colapsos parciales de estos elementos y ponen en manifiesto que se

pueden seguir presentando colapsos adicionales, que pueden comprometer de manera directa la estabilidad y/o habitabilidad de la edificación ante cargas normales (habituales) se servicio, por lo que se recomienda la evacuación temporal y preventiva de la edificación, hasta que se realice el retiro controlado de los elementos afectados y se garantice la estabilidad general de la edificación.

- Al responsable y/o responsables de la edificación emplazada en el predio de la Calle 6 A No. 7-82, en el barrio Santa Bárbara de la Localidad de La Candelaria, mantener la evacuación de la unidad habitacional, hasta tanto se realice el retiro controlado de los elementos de cubierta y placas de entrepiso, inestables y en riesgo de caída, en la zona del predio donde se presentó el incendio, de modo que se garantice la estabilidad y habitabilidad de la edificación.

- Al responsable y/o responsables de la edificación emplazada en el predio de la Calle 6 A No. 7-82, en el barrio Santa Bárbara de la Localidad de La Candelaria, realizar el retiro controlado de los elementos estructurales y elementos no estructurales (cubierta, placas de entrepiso, etc.) afectados durante el incendio, de modo que se mitiguen los riesgos que pueden generar dichos elementos; operaciones en las cuales se deben cumplir los niveles de seguridad exigidos por la normativa, Decreto No. 926 del 19 de marzo de 2010, Reglamento Colombiano de Construcción Sismo Resistente NSR-10, para lo cual se deben cumplir estrictas normas de seguridad y contar con la asesoría de personal idóneo.
