## DIRECCION DE PREVENCION Y ATENCION DE EMERGENCIAS

**DIAGNÓSTICO TECNICO No. DI-1648****1 LOCALIZACION**

| <b>DIRECCIÓN</b> | Carrera 4 Bis A No. 52B – 40 sur |

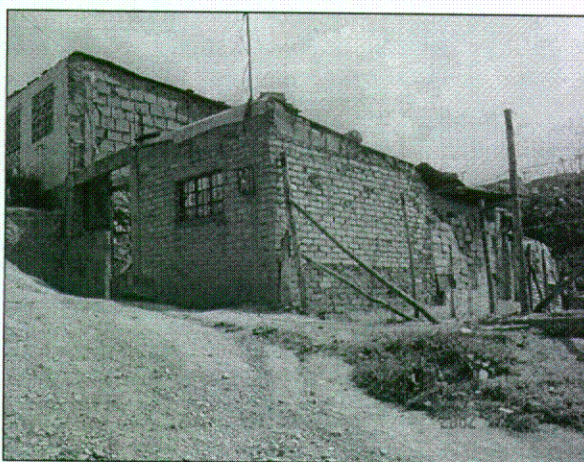
En el costado suroccidental del predio se encuentra una vivienda de un (1) piso con muros no reforzados en bloque y ladrillo de arcilla, cubierta en teja de asbesto-cemento y latas y piso en mortero (ver fotos Nos. 1 y 2). El cerramiento de la cocina de la vivienda lo constituye una serie de bloques apilados para cubrir este costado de la construcción (ver foto No. 3).

**Foto No.1.** Se observa la fachada del costado sur de la vivienda ubicada en la Carrera 4 Bis A No. 52B - 40 sur.

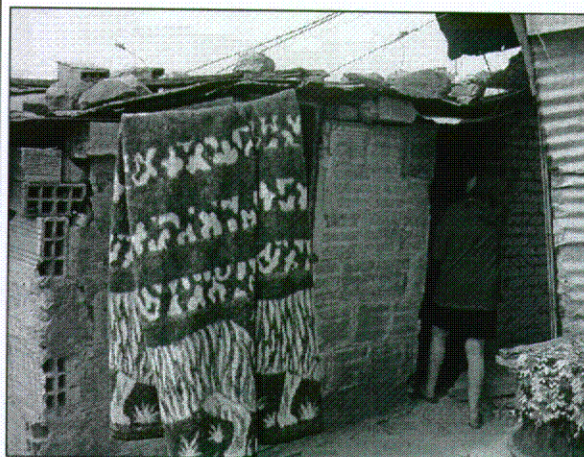
**Foto No.2.** Vista del costado norte de la vivienda; tomada desde el interior del predio.

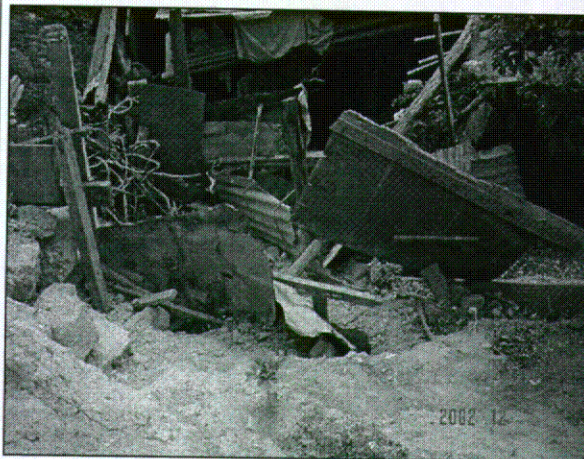
En la parte posterior del predio (costado oriental) se encuentra un talud de aproximadamente 4.00 m de altura y 60° de inclinación. De acuerdo con el estudio adelantado por la DPAE en el año 2000, éste está afectado por un deslizamiento activo. Al momento de la visita se encontraron evidencias de un movimiento puntual y aunque el talud se ve estable, se considera que es muy susceptible de verse afectado por erosión y otros movimientos causados principalmente por intervención antrópica (ver foto No. 4).

**Foto No.4.** Vista desde la parte superior del talud ubicado en el extremo posterior del predio visitado (costado oriental). En la parte media se observa la cicatriz de un antiguo movimiento superficial y al fondo la vivienda del predio vecino.

En la parte posterior del predio, existe un talud de aproximadamente 4.00 m de altura y 60° de inclinación; el cual al momento de la visita se observó estable; sin embargo y de acuerdo con los antecedentes de la zona, es susceptible ante fenómenos de remoción en masa.

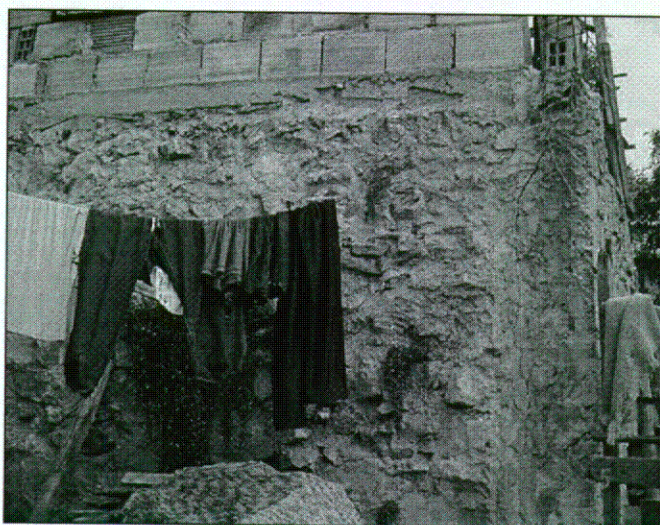
Por las condiciones topográficas del sector, se construyó en el lote del costado norte, un muro de contención en piedra pegada de aproximadamente 2.00 m de altura con dos columnas en concreto reforzado, una en cada extremo del muro. Sobre el muro y el suelo de fundación, se edificó una vivienda de un (1) piso con mampostería en bloque, confinada mediante columnas en concreto reforzado y cubierta en teja de zinc. En el muro de contención se observan grietas (ver foto 5) que ponen de manifiesto que la vivienda vecina está sufriendo asentamientos en la parte posterior.

**Foto No.5.** Vista del muro de contención del predio vecino del costado norte.

El muro de contención construido para edificar la vivienda vecina del costado norte, presenta grietas que evidencian asentamiento de la parte posterior de tal construcción; así mismo, no exhibe condiciones adecuadas de rigidez para soportar los empujes laterales del suelo que soporta.

- Incluir, con prioridad uno (1), el predio ubicado en la carrera 4 Bis A No. 52B - 40 sur del barrio La Paz sector Los Naranjos de la localidad de Rafael Uribe Uribe y de propiedad de los señores Isaías Semanate y Gladys Hernández, en el Programa de Reubicación de Familias en Alto Riesgo No Mitigable.
- Reemplazar el muro de contención y cimentación en concreto ciclópeo de la vivienda vecina (costado norte), por uno adecuado para soportar los empujes que le imparte el suelo de fundación de la construcción.
