| | <b>CONCEPTO TÉCNICO</b> | Código: | |

| <b>1.1 CONCEPTO TÉCNICO No.:</b> | <b>CT-8254</b> |

| <b>2.4 PROYECTO:</b> | Viabilización del Parque La Alborada |
| <b>2.8 TIPO DE RIESGO:</b> | Movimientos en masa |

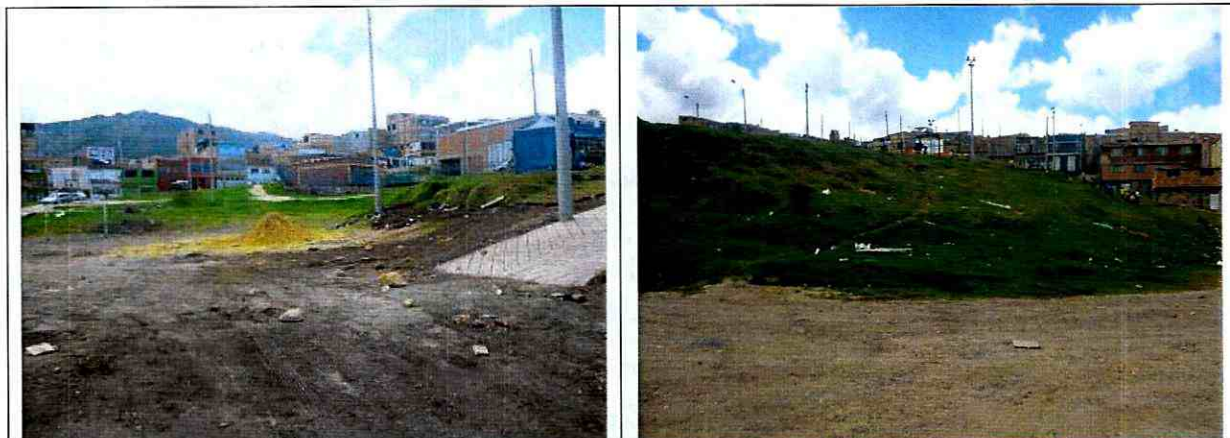
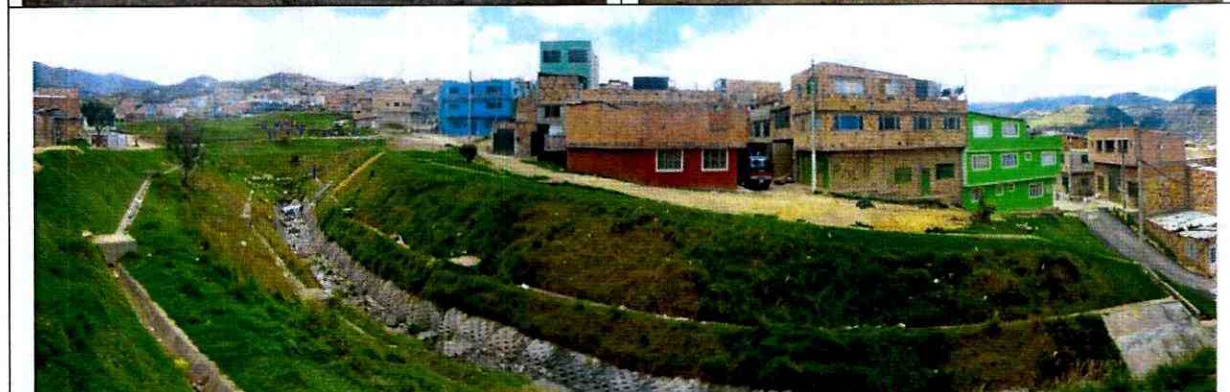
**Fotografías 1 a 3.** Panorámicas de la condición actual del predio; sectores sur, centro y norte, respectivamente.

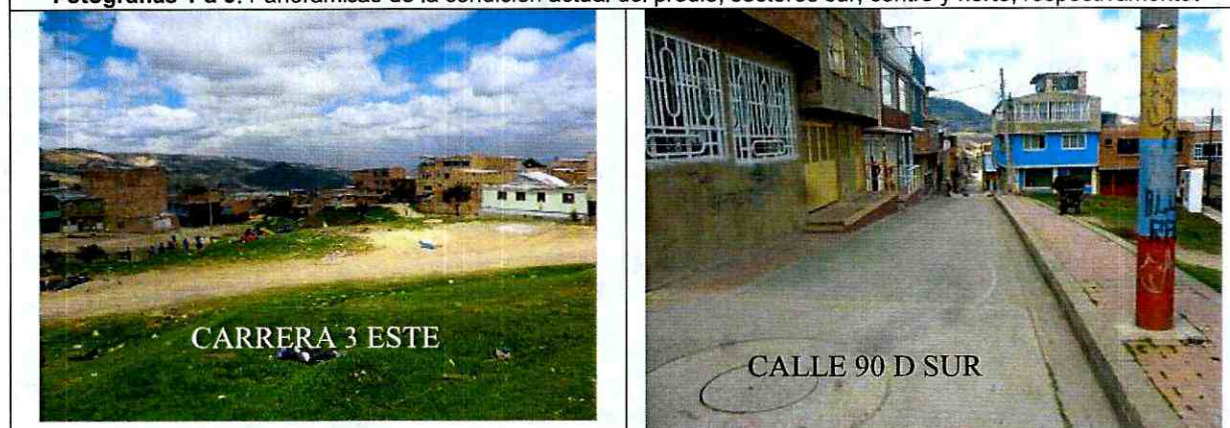
Las vías perimetrales e internas al predio son de tipo vehicular, algunas de ellas pavimentadas, con escasa presencia de obras de manejo de drenaje pluvial.

**Fotografías 4 y 5.** Estado de algunas de las vías adyacentes e internas del predio objeto de consulta.

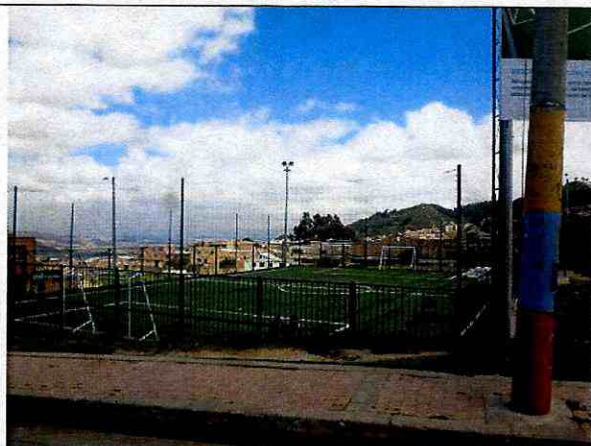
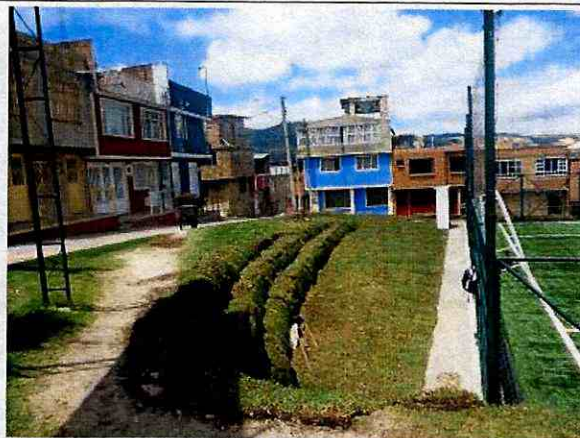
**Fotografías 6 y 7.** Cancha del Parque Vecinal Alfonso López.

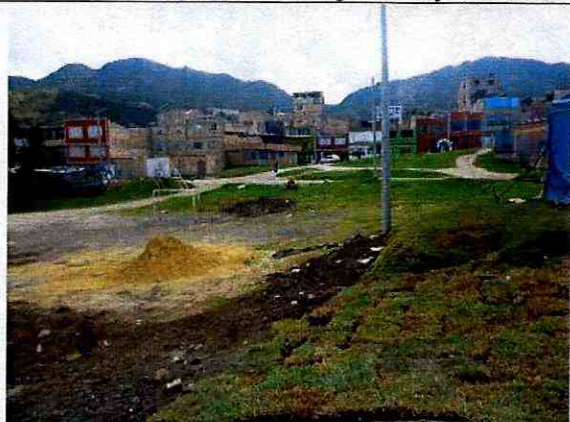
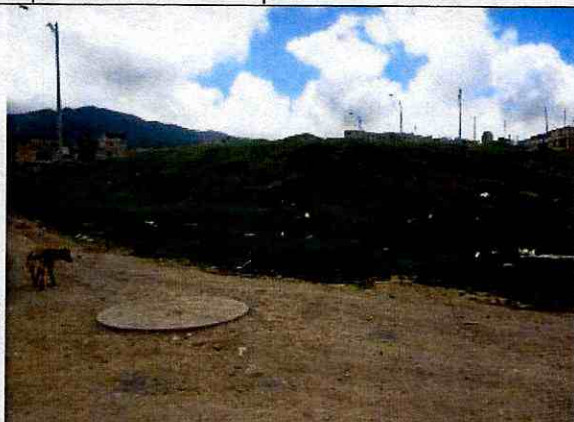
**Factor Antrópico:** La intervención antrópica en el sector se ha adelantado con la modificación de la topografía del terreno mediante la realización de cortes y disposición de rellenos en la ladera; para la implantación de las viviendas, vías de acceso e infraestructura urbana.

Es frecuente la disposición de rellenos y residuos sólidos, en varios sectores del predio.

**Fotografías 8 y 9.** En el predio se evidencia la modificación de la topografía del terreno, mediante actividades de corte y disposición de rellenos.

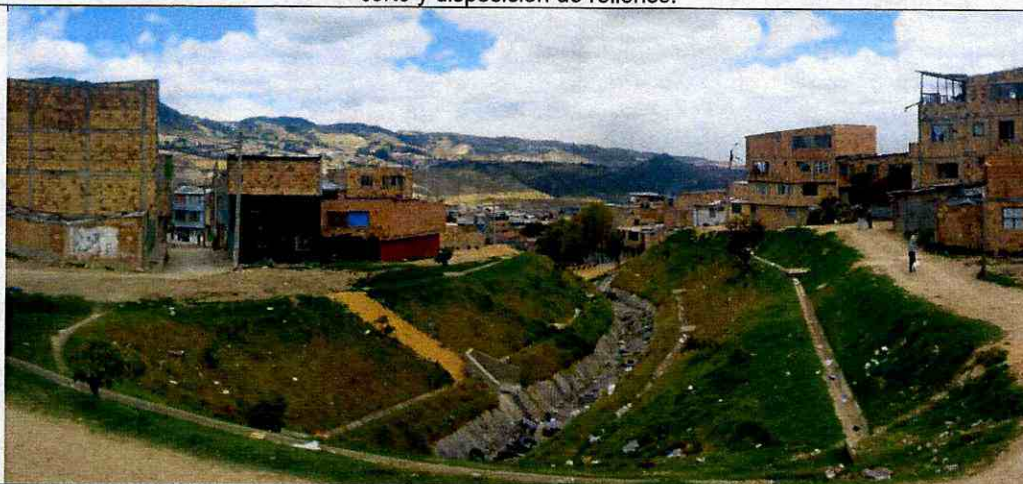
En el sector del canal Chuniza, localizado en el costado norte del predio, se observa la presencia de obras de canalización y protección de sus márgenes, revegetalización de los taludes, cunetas y zanjas de drenaje.

**Fotografía 10.** En el límite norte del predio se localiza el caño Chuniza, en el cual se aprecian obras de canalización, revegetalización y drenaje, las cuales contribuyen al control de la erosión y estabilización de los taludes adyacentes.
