DIAGNÓSTICO TÉCNICO DI-10117
SUBDIRECCIÓN DE ANÁLISIS DE RIESGOS Y EFECTOS DE CAMBIO CLIMÁTICO
COORDINACIÓN DE ASISTENCIA TÉCNICA
RAD IDIGER 2017ER616

1. DATOS GENERALES.

Estructural: Daños leves.

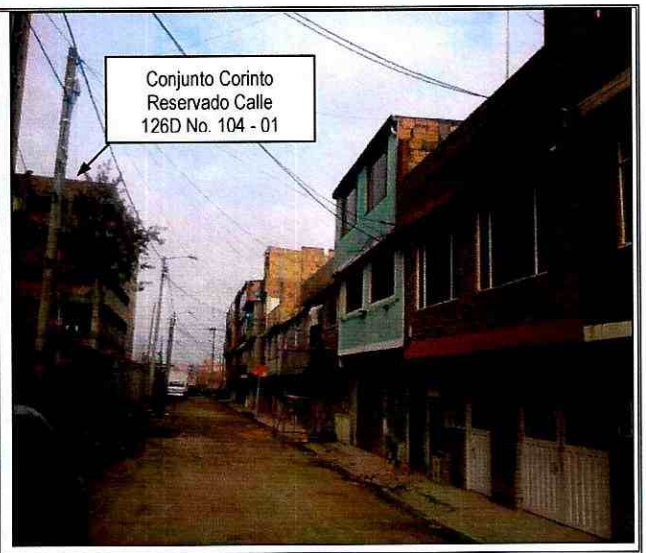
Fotografía 1. Vista del sector de la Calle 126 B Bis y la Calle 128 B, entre la Carrera 104 y la Carrera 118, en el Barrio Nuevo Corinto de la Localidad Suba. Se observa una de las edificaciones del proyecto Corinto Reservado en el predio de la Calle 126 D No. 104 – 01. (Fotografía tomada el 20 de Enero de 2017).

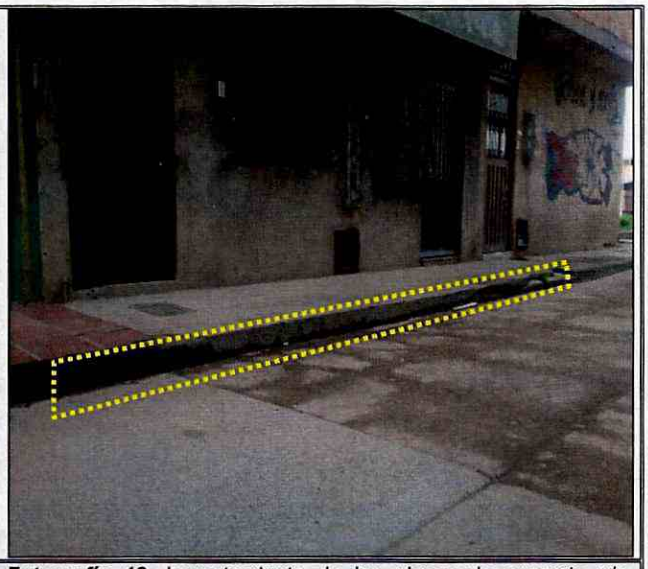
Algunos de los andenes del sector aún conservan los daños identificados en las visitas anteriores, los cuales se relacionan con fracturas, hundimientos y levantamiento de las losetas de mortero, concreto y adoquín que los conforman *(ver fotografías 8 a 12)*. Se identifican algunos andenes recientemente reparados *(ver fotografías 13 y 14)*, así como pavimentación y mejoramiento urbanístico de la Calle 126 D Bis entre la Carrera 104 y la Carrera 118 *(ver fotografía 15)*. Se anota que no se identifican cambios

Fotografía 10. Levantamiento y fracturas en las placas de concreto y/o mortero que conforman los andenes peatonales en el sector comprendido entre la Calle 126 B Bis y la Calle 128 B, entre la Carrera 104 y la Carrera 118, en el barrio Nuevo Corinto de la Localidad de Suba. (Fotografía tomada el 20 de Enero de 2017).

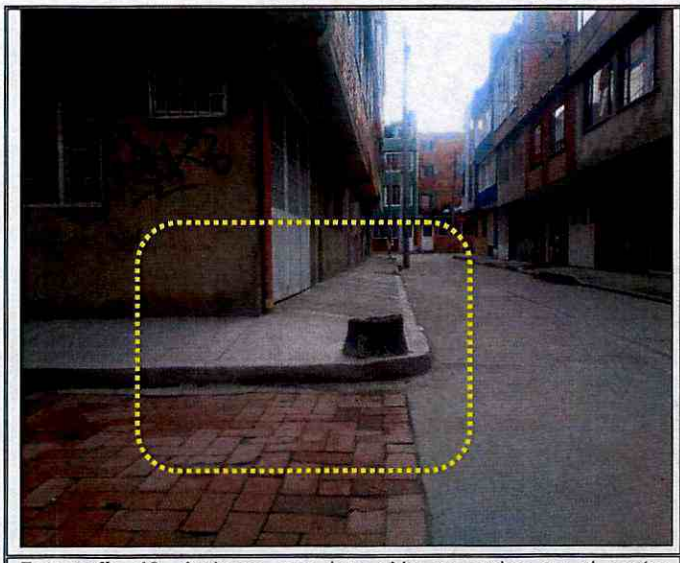
Fotografía 12. Levantamiento de las placas de concreto y/o mortero que conforman los andenes peatonales en el sector comprendido entre la Calle 126 B Bis y la Calle 128 B, entre la Carrera 104 y la Carrera 118, en el barrio Nuevo Corinto de la Localidad de Suba. (Fotografía tomada el 20 de Enero de 2017).
