DIAGNÓSTICO TÉCNICO DI - 7789
SUBDIRECCIÓN DE ANÁLISIS DE RIESGOS Y EFECTOS DE CAMBIO CLIMÁTICO
COORDINACIÓN DE ASISTENCIA TÉCNICA
RADICADO IDIGER No. 2015ER340

DIRECCIÓN	Calle 39F Sur No. 2K-65	**ÁREA DIRECTA**			80 m²		
DESARROLLO	Malvinas Negado	**POBLACIÓN ATENDIDA**			5		
UPZ	50 – La Gloria	**FAMILIAS**	1	**ADULTOS**	2	**NIÑOS**	3
LOCALIDAD	4 – San Cristóbal	**PREDIOS EVALUADOS**			1		
CHIP	Sin Información	**OFICIO REMISORIO**			CR-19411

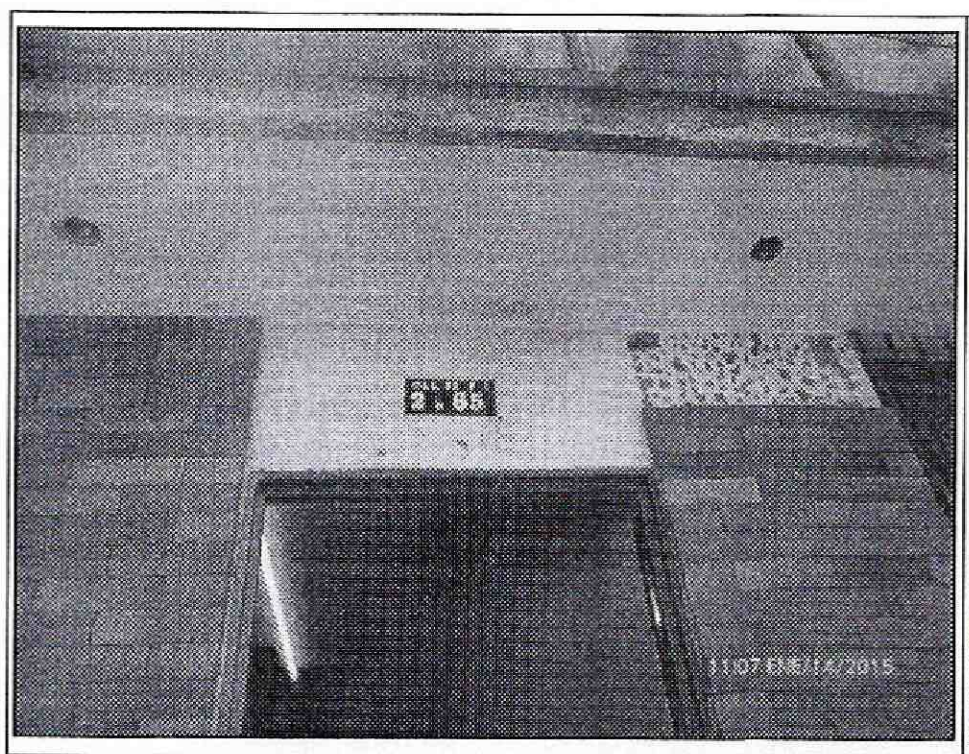
En el predio de la Calle 39F Sur No. 2K-65, se emplaza una vivienda de tres (3) niveles, construida en mampostería parcialmente confinada, con placa de entrepiso en madera, cuenta con cubierta en teja de asbesto cemento y traslucida, soportada por arcos en perfiles metalicos que a su vez se apoya sobre los muros de cerramientos; vivienda en la que se presentan deficiencias constructivas relacionadas con la ausencia de elementos de confinamiento y amarre del tipo vigas y columnas, sumado a la falta de mantenimiento preventivo de la misma.

Cabe resaltar, que adicional a esto, no se identificó en la vivienda fisuras, grietas u otro tipo de patología que indique compromiso en su estabilidad estructural y habitabilidad en el corto plazo, por las deficiencias que presenta la misma.

Fotografía 1. Vista de la fachada de la vivienda emplazada en el predio de la Calle 39F Sur No. 2K-65, Desarrollo Malvinas (Negado) de la Localidad de San Cristóbal; en la que no se identifica ningún tipo de daño que indique compromiso en su estabilidad estructural y habitabilidad.

- Al responsable y/o responsables del predio de la Calle 39F Sur No. 2K-65, Desarrollo Malvinas (Negado) de la Localidad de San Cristóbal, implementar acciones para el mantenimiento y/o mejoramiento de la calidad de la vivienda allí existente; esto con el fin de garantizar durante la vida útil de las mismas las condiciones adecuadas para su uso.

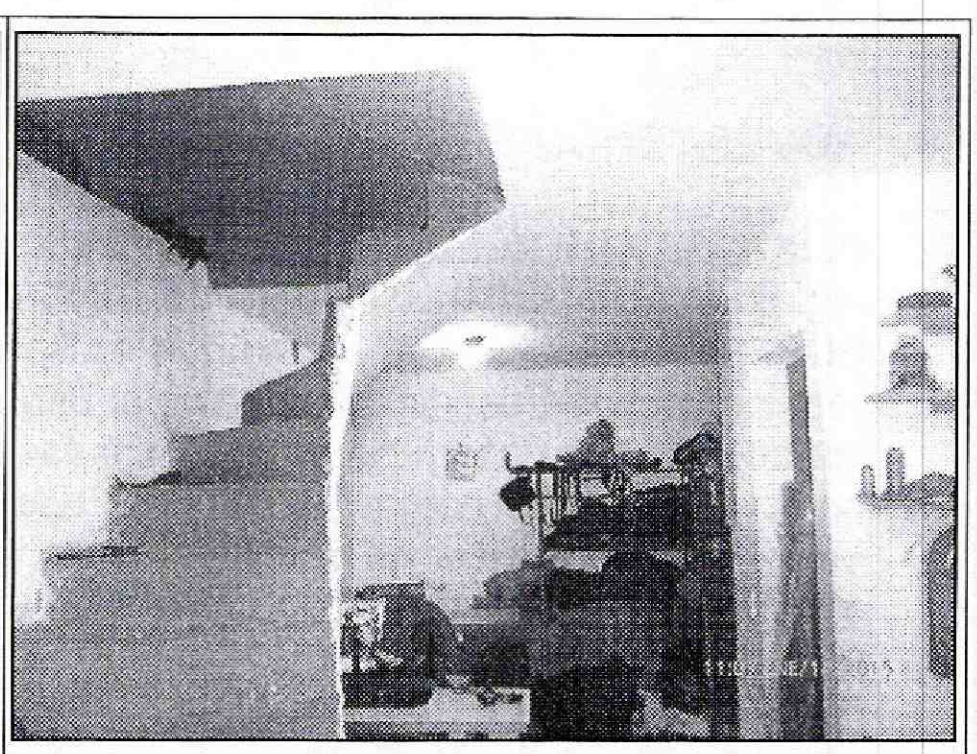
Fotografía 2. Vista al interior de la vivienda emplazada en el predio de la Calle 39F Sur No. 2K-65 Desarrollo Malvinas (Negado) de la Localidad de San Cristóbal; en la que no se identifica ningún tipo de daño que indique compromiso en su estabilidad estructural y habitabilidad.
