DIAGNÓSTICO TÉCNICO DE EMERGENCIA No. DI-1987
COORDINACIÓN TÉCNICA

LOCALIDAD	Rafael Uribe Uribe (18)
BARRIO	Villas del Sol
DIRECCIÓN	Calle 48B Sur No. 10C - 25
FECHA	Abril 25 de 2004
HORA	9:00 PM
ÁREA DIRECTA	72 m^2
POBLACIÓN ATENDIDA	2 familias: 8 personas en total (5 adultos y 3 menores)

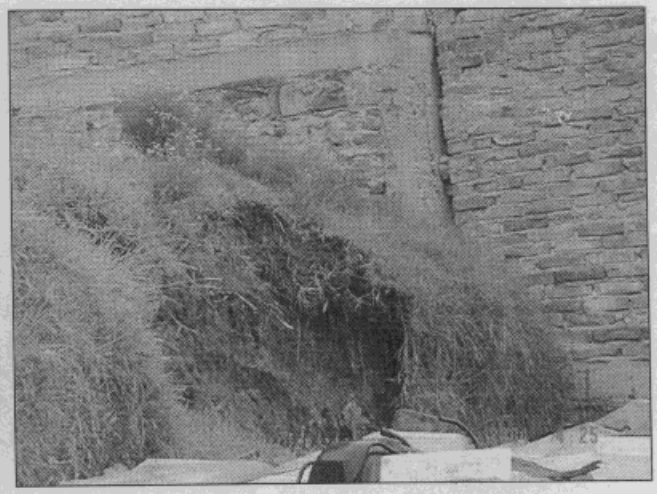
Deslizamiento traslacional en el corte de aproximadamente 3.5 m de altura, ubicado en el extremo suroccidental del predio ubicado en la Calle 48B Sur No. 10C - 25 del barrio Villas del Sol en la localidad de Rafael Uribe Uribe. Se considera que el mencionado fenómeno se presentó por ausencia de una estructura de contención y protección del corte y por la meteorización del material aflorante a causa de la lluvia y la escorrentía del sector.

Foto 1. Se observa la vivienda y el corte efectuado para la conformación de la explanación.

Evacuar la vivienda definitivamente e incluir en el Proyecto de Reasentamientos con prioridad técnica uno (1).

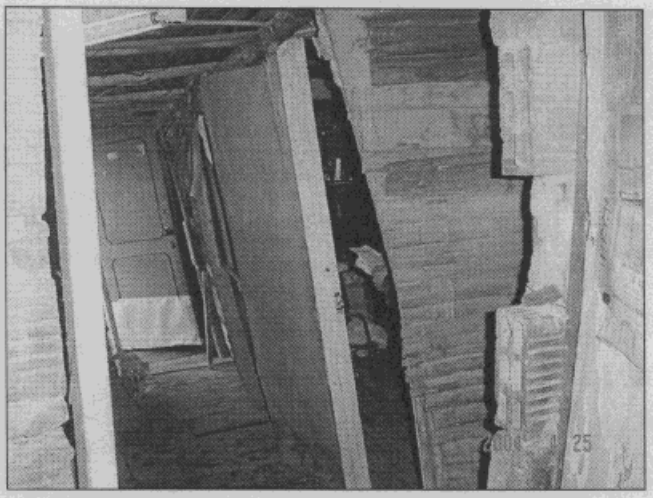
El deslizamiento afectó la cubierta del baño, el patio posterior y parte de la de las alcobas en mampostería. Es de destacar que la parte en material de recuperación presenta mayor deformación a la observada en las visitas adelantadas en los meses de diciembre de 2002 y abril de 2004.

Foto 3. Vista de la parte posterior del talud; se observa la afectación de la cubierta.
