DIAGNÓSTICO TÉCNICO – DI-12793
SUBDIRECCIÓN DE ANÁLISIS DE RIESGOS Y EFECTOS DE CAMBIO CLIMÁTICO
GRUPO ASISTENCIA TÉCNICA
RADICADO IDIGER 2019ER1178

1. DATOS GENERALES DEL EVENTO

DIRECCIÓN:	Carrera 12B Este # 42A - 68 Sur	**CHIP Y/O COORDENADAS AREA INSPECCIONADA**	X1:99224 Y1: 94318			
BARRIO CATASTRAL:	Altamira	**ÁREA DIRECTA AFECTADA:**	$20m^2$			
UPZ:	50-La Gloria	**POBLACIÓN ATENDIDA:**	6			
LOCALIDAD:	San Cristóbal	**FAMILIAS**	2	**ADULTOS**	4	**MENORES** 2
CHIP:	AAA0004BPCX	**PREDIOS EVALUADOS**	1			
AREA INSPECCIONADA:	$135m^2$	**DOCUMENTO REMISORIO**	CR-32953

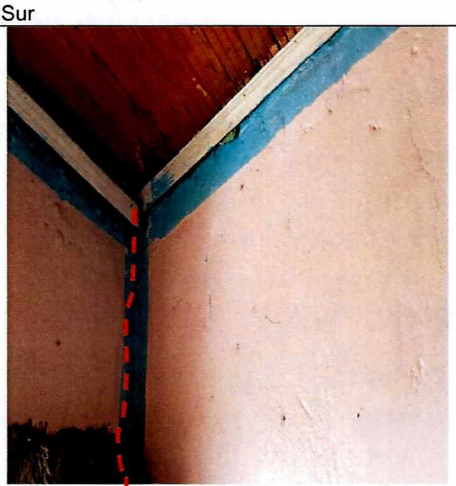
Los daños se evidenciaron en los muros perimetrales del costado sur del predio y en la parte frontal del mismo, donde se evidenciaron fisuras de tendencia diagonal y vertical, con aberturas cercanas a los 2mm y de longitudes de hasta 30cm. La cubierta presenta algunas deformaciones en la parte frontal de la vivienda, que según información de la señora María Cárdenas, se debe a la caída de balones desde el Parque Altamira, lo cual no es posible confirmar en base a la inspección visual. (Fotografías 3-6)

Asentamientos diferenciales y falta de mantenimiento de la vivienda.

Fotografía 3. Fisuras de tendencia vertical en muro perimetral

- Al responsable del predio ubicado en la Carrera 12B Este # 42A - 68 Sur, implementar las acciones necesarias de reparación y reconstrucción de la vivienda que garanticen la estabilidad, habitabilidad y funcionalidad de los mismos; acciones que deben ser adelantadas con el apoyo de personal idóneo, garantizando que se cumplan los requerimientos establecidos en el Reglamento colombiano de Construcción Sismo Resistente NSR-10, de acuerdo a la normatividad vigente, para lo cual se deben tramitar los permisos y licencias respectivos.

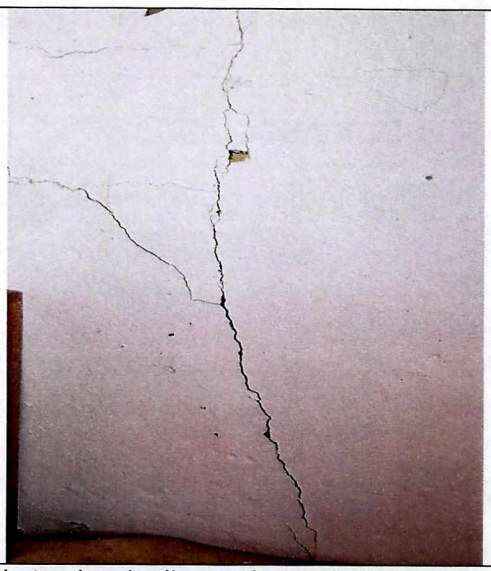
Fotografía 4 y 5. Fisuras en muros perimetrales de tendencia diagonal y vertical.

Fotografía 5. Muro del parque que limita con el predio objeto de inspección visual

Fotografía 6. Cubierta que se afectada por la caída de balones.
