1.1 CONCEPTO TÉCNICO No. CT:	**6215**
1.2 ÁREA:	TÉCNICA Y DE GESTIÓN
1.3 COORDINACIÓN:	INVESTIGACIÓN Y DESARROLLO
1.4 REFERENCIA CRUZADA RADICADO FOPAE:	2011ER6755
1.5 RESPUESTA OFICIAL No.	RO-47596

2.1 SOLICITANTE:	CURADURÍA URBANA No. 3
2.2 PROYECTO:	Calle 43 B Sur # 7 A – 36 Este
2.3 LOCALIDAD:	4. San Cristóbal
2.4 UPZ:	50. La Gloria
2.5 BARRIO O SECTOR CATASTRAL:	Sector Catastral La Gloria Oriental
2.6 DIRECCIÓN:	Calle 43 B Sur # 7 A – 36 Este
2.7 CHIP:	AAA0004NHLW
2.8 MANZANA CATASTRAL:	39
2.9 PREDIO CATASTRAL:	05
2.10 ÁREA (m^2):	147.76
2.11 FECHA DE VISITA:	Mayo 31 de 2011

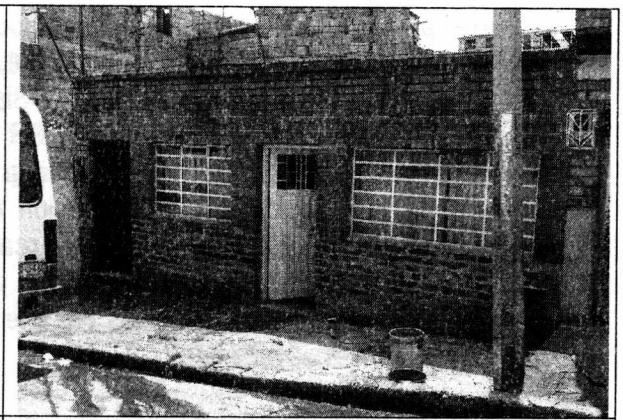
Fotografía No. 1. Predio del proyecto ubicado en la Calle 43 B Sur # 7 A – 36 Este, de la localidad de San Cristóbal.

Fotografía No. 2. Predio del proyecto ubicado en la Calle 43 B Sur # 7 A – 36 Este, de la localidad de San Cristóbal.

En el momento de la visita técnica al predio objeto del presente concepto técnico, se encontró una construcción correspondiente a una vivienda de un nivel en mampostería simple, con cubierta en teja de fibrocemento y con base en la inspección visual se pudo establecer que no presenta evidencias de

afectación por procesos de remoción en masa activos, ni de carácter local en su interior, ni de carácter general en la ladera o zonas aledañas al predio evaluado.
