DIAGNÓSTICO TÉCNICO – DI-12899
SUBDIRECCIÓN DE ANÁLISIS DE RIESGOS Y EFECTOS DE CAMBIO CLIMÁTICO
GRUPO ASISTENCIA TÉCNICA
RADICADO IDIGER 2019ER2927 EVENTO SIRE No. 5281717

5. ESCENARIO DE RIESGO: Construcciones (Funcionamiento / Operación de edificaciones)

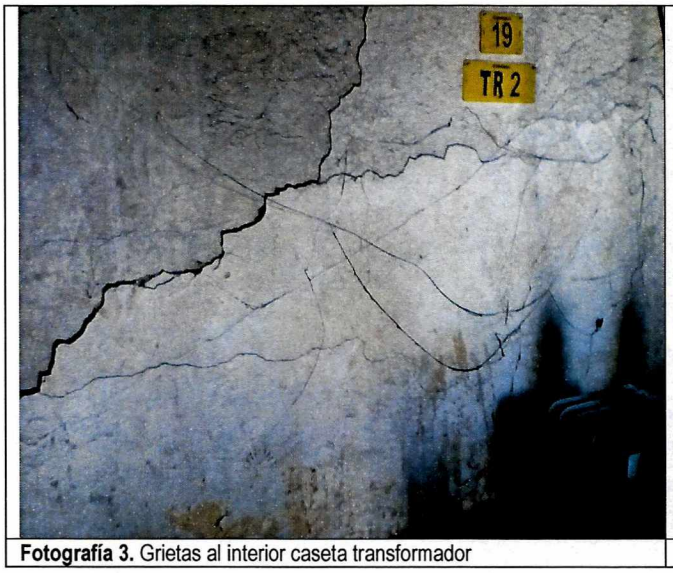
Asentamientos diferenciales.

Fotografía 3. Grietas al interior caseta transformador

Fotografía 4. Grietas con aberturas de 3 centímetros
