DIAGNÓSTICO TÉCNICO – DI-11849
SUBDIRECCIÓN DE ANÁLISIS DE RIESGOS Y EFECTOS DE CAMBIO CLIMÁTICO
GRUPO ASISTENCIA TÉCNICA
RADICADO IDIGER 2018ER9020

DIRECCIÓN:	Carrera 62A No- 62C-17 Sur	**COORDENADAS AREA INSPECCIONADA**			X: 91579.93 Y: 99491.95		
BARRIO/SECTOR CATASTRAL:	Santa Rosa Sur	**ÁREA DIRECTA AFECTADA:**			72 m^2		
UPZ:	65 - Arborizadora	**POBLACIÓN ATENDIDA:**			4		
LOCALIDAD:	06 - Tunjuelito	**FAMILIAS**	2	**ADULTOS**	4	**MENORES**	-
CHIP:	AAA0162PZAW	**PREDIOS EVALUADOS**			1		
AREA INSPECCIONADA	72 m^2	**DOCUMENTO REMISORIO**			CR-30560

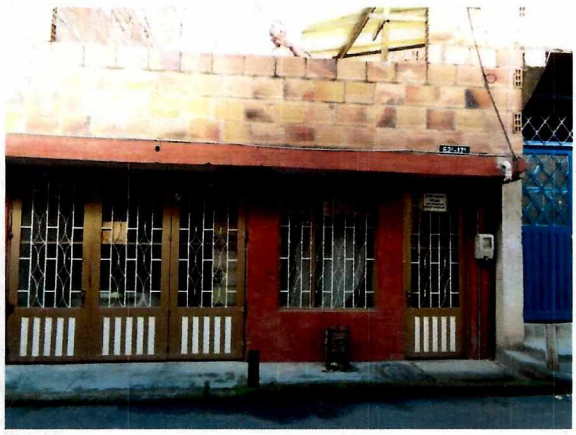
Fotografía 2. Vista frontal del predio de la Carrera 62A No. 62C -17 Sur.
